# **Evaluering af sandfodring på Nordfyn**

Statusrapport

Januar 2011

Dokument nr. P-73329-PR-01  
Revision nr. 1  
Udgivelsesdato 19. januar 2011

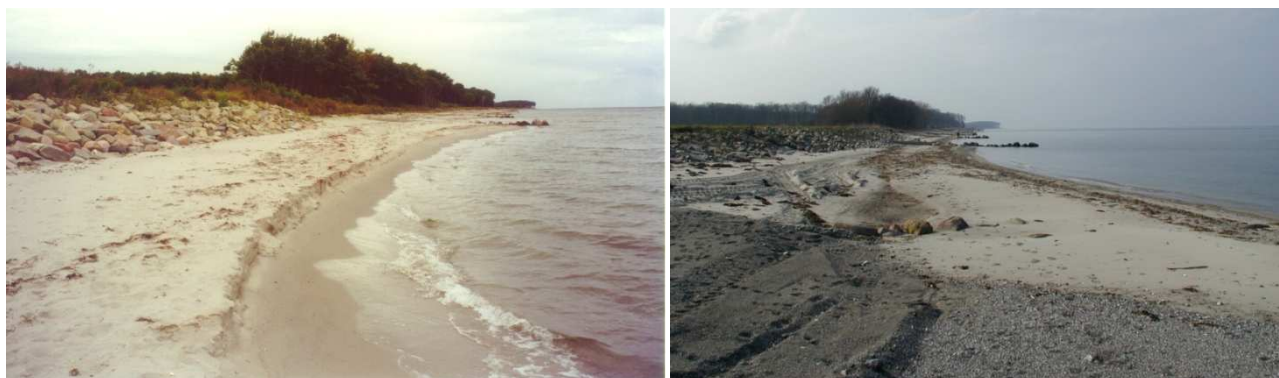
*Figur 4.3 Høfde 40, august 2000, april 2001*

Figur 4.2 til Figur 4.5 viser udviklingen af stranden øst for Egebjerggård ved Høfde 40. Det er tydeligt, at sandfodringerne har øget strandbredden betydeligt foran diget på denne strækning. Billederne viser dog også, at stranden eroderer i løbet af to til tre år efter der er blevet fodret, hvilket skyldes, at kystprofilen tilpasses sin ligevægtsform og en del af sandet derfor lægger sig ud på dybere vand. Desuden vil en del af sandet blive transporteret langs kysten primært mod øst.

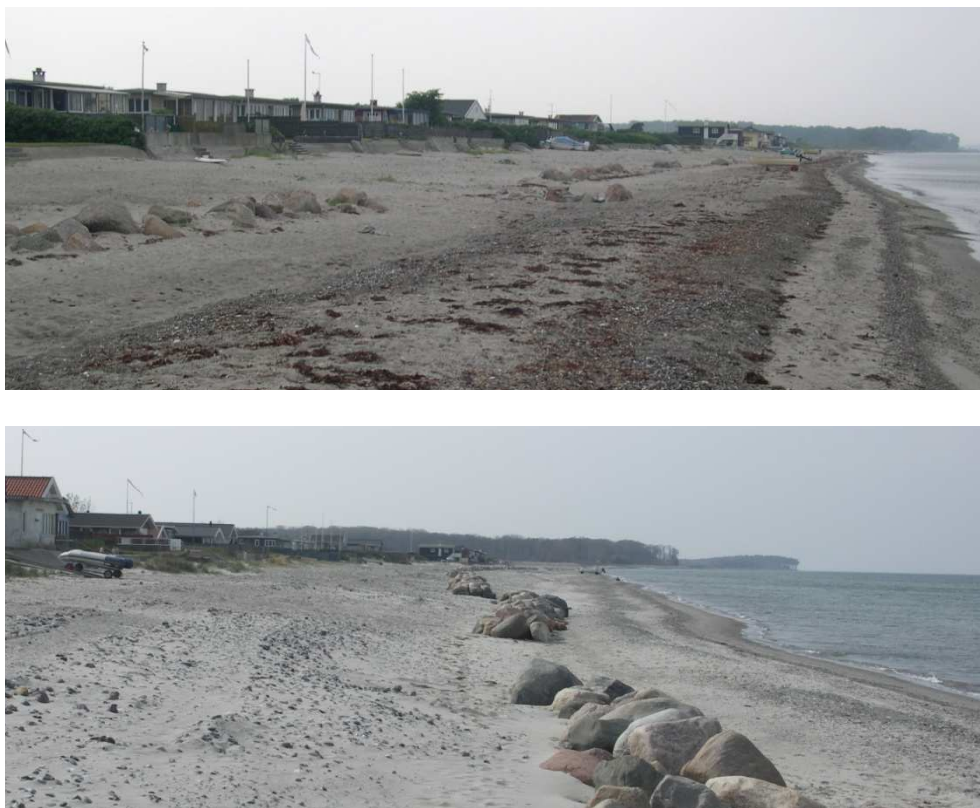
Langs den vestlige del af Tørresø er der store mængder sand på stranden og flere af de gamle bølgebrydere ligger nu inde på stranden, se Figur 4.13.

*Figur 4.13 Bølgebrydere dækket af sand i den vestlige del af Tørresø, 11. juli 2006, 29. april 2010, Høfde 52*

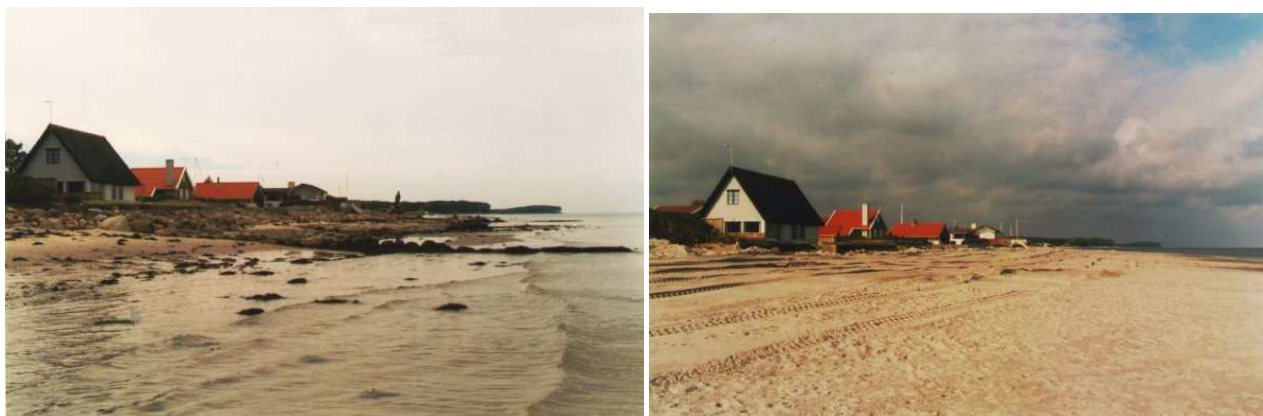
Stranden bliver betydeligt bredere øst for de nye bølgebrydere ved Høfde 57, hvilket fremgår af Figur 4.15 til Figur 4.17. Kysten ændrer orientering mod vest på denne strækning, hvilket skaber en svag bugt. Den kystparallelle materialevandring vurderes derfor at reduceres lidt, hvilket medvirker til at stabilisere stranden.

*Figur 4.15 Høfde 57, før og efter strandfodringen i 1999*

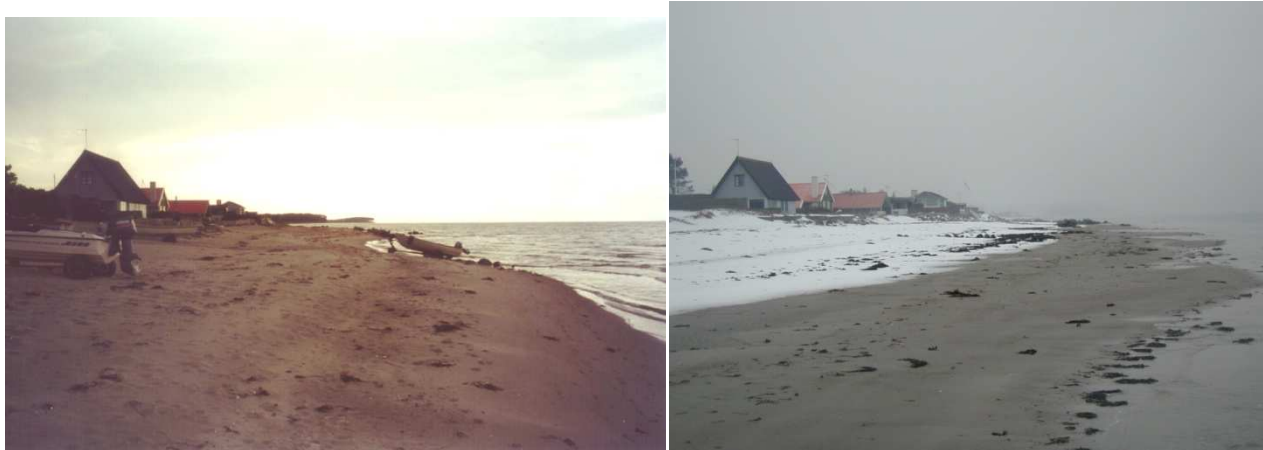
*Figur 4.16 Høfde 57, august 2000, februar 2003*

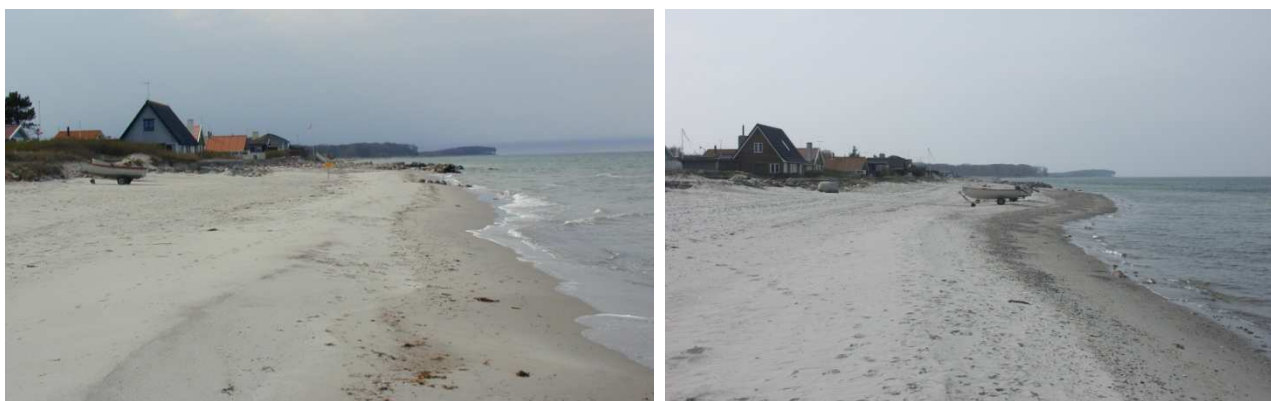
*Figur 4.17 Høfde 57, april 2004, april 2010*

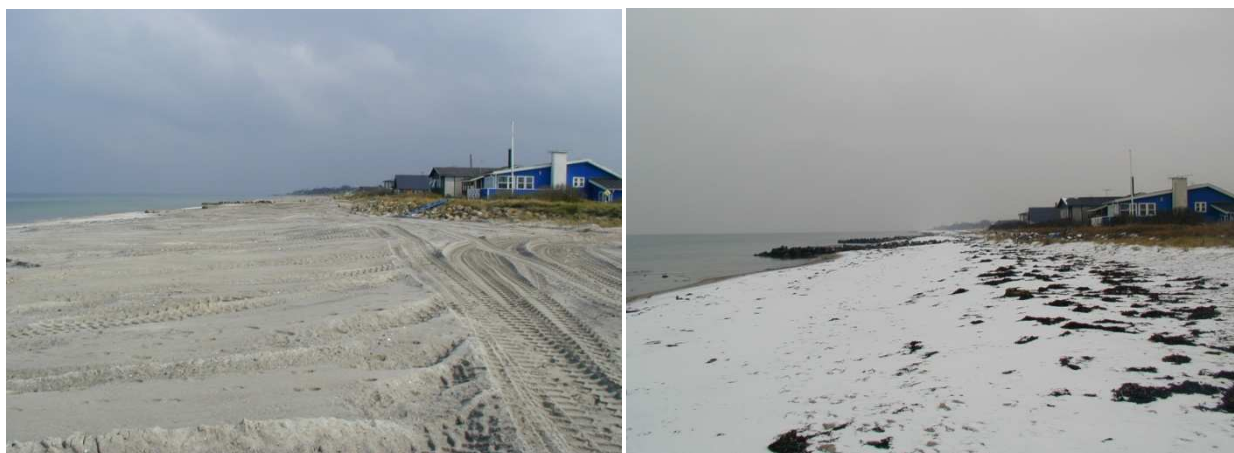
Strandbredden ved Høfde 68 er i dag stort set uændret i forhold til februar 2003, se Figur 4.22 og Figur 4.23. Der er en attraktiv sandstrand, som stabiliseres effektivt af en række lange høfder, som vurderes at være fyldt op til deres maksimale kapacitet. Flere af disse høfder indeholder en del meget store sten og de blokerer flere steder den fri passage langs stranden.

*Figur 4.22 Høfde 68, september 2001, februar 2003*

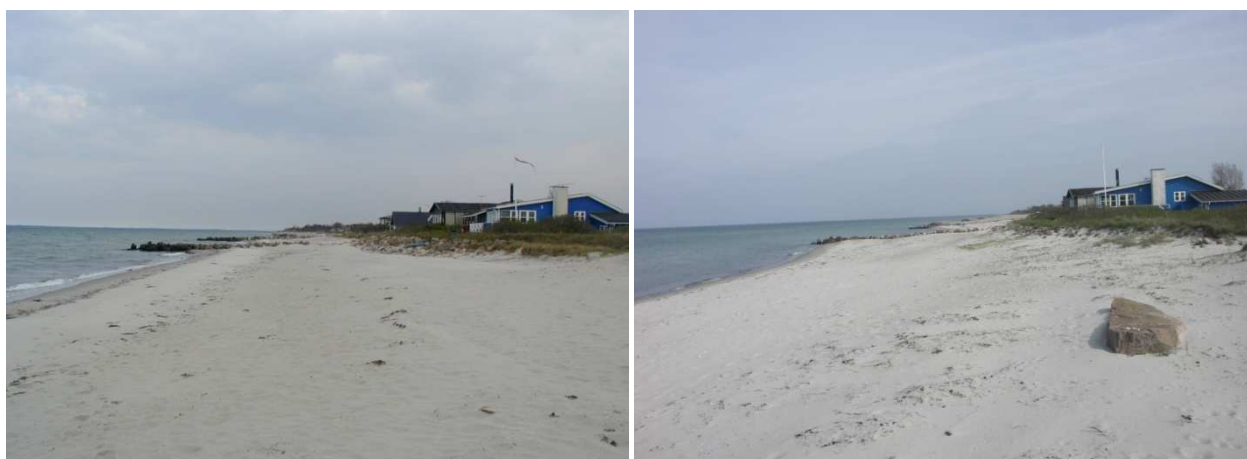
*Figur 4.23 Høfde 68, april 2004, maj 2010*

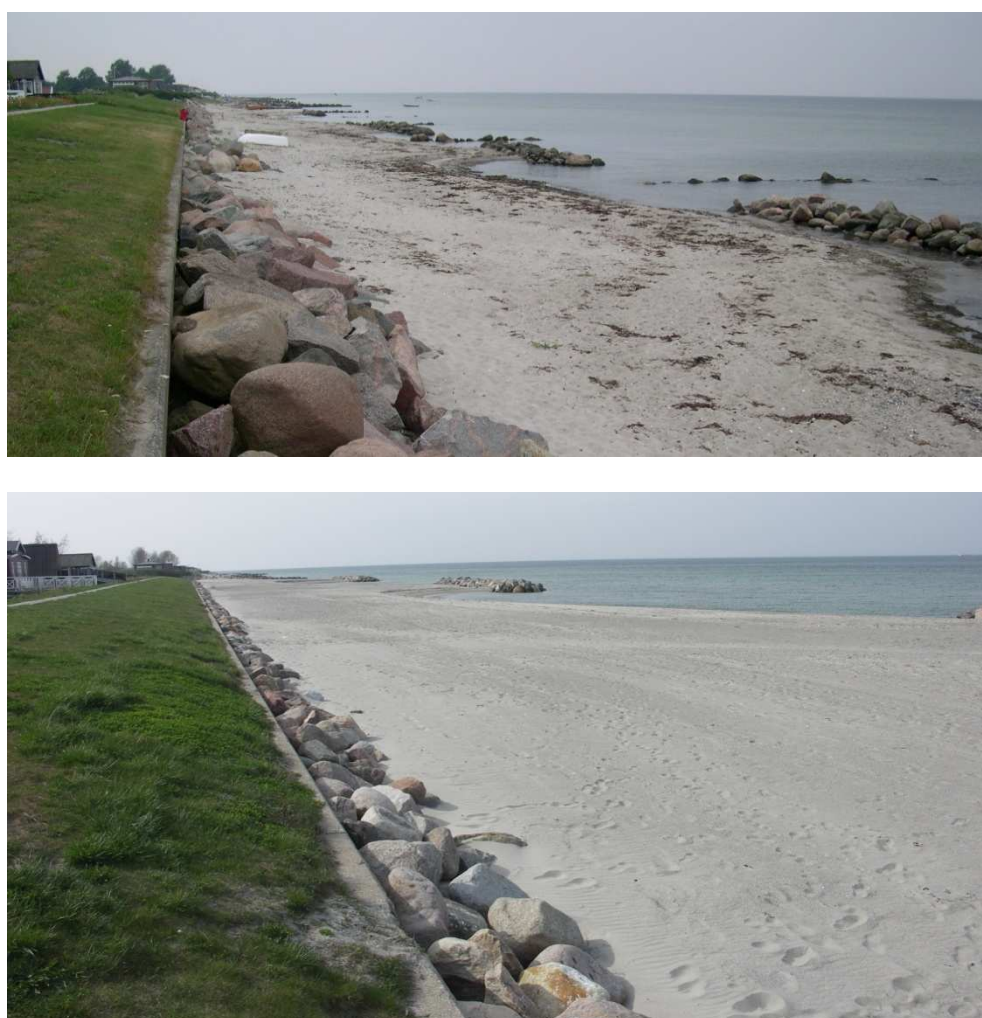
Figur 4.32 viser Nordstranden før og efter etableringen af nye bølgebrydere og sandfodring i 2009.

Figur 4.32 Nordstrand ved Tørresø Højde 74, juli 2006 og maj 2010

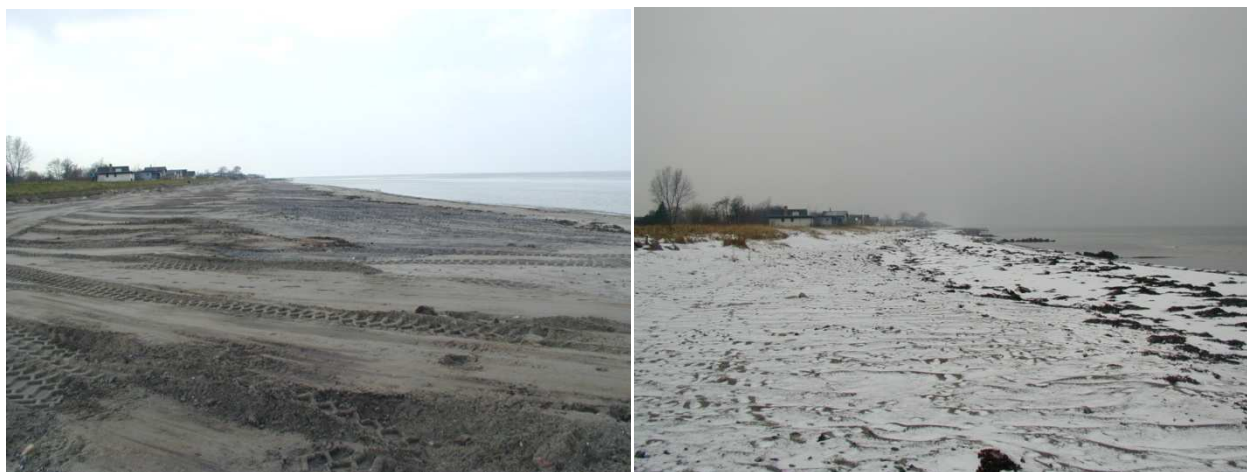
Ved Høfde 76 er stranden bred, og der har ikke været problemer med erosion siden den første fodring i 2001. Dette kan skyldes, at dette område ligger i en svag bugt, hvor den kystparallelle materialetransport har tendens til at aftage lidt mod øst og sandet derfor bliver liggende længere.

*Figur 4.33 Høfde 76, september 2001, februar 2003*

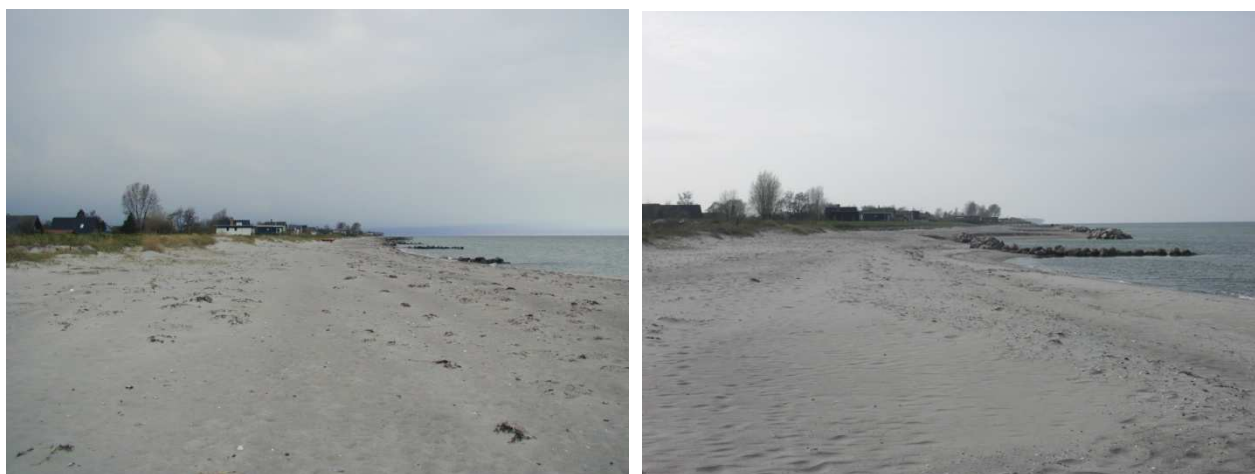
*Figur 4.34 Høfde 76, april 2004, maj 2010*

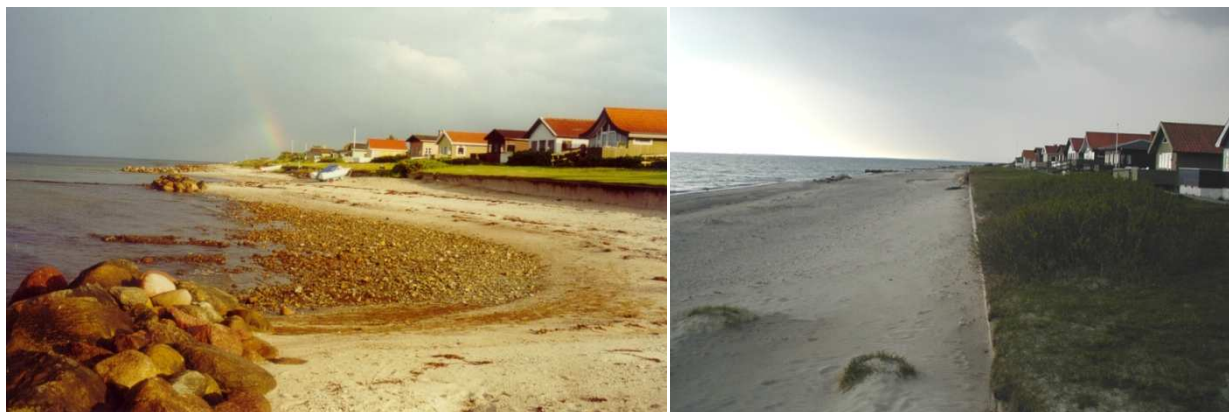
Stranden er blevet betydelig bredere omkring Høfde 80 efter strandfodringen mod nordvest i 2001, se Figur 4.36. I 2010 er der stadig store mængder sand på stranden foran sommerhusene, hvilket forbedrer beskyttelsen af støttemuren langs diget og sikrer en høj rekreativ værdi af stranden. Desuden er der udlagt fodsten langs støttemuren for at forøge beskyttelsen af diget.

*Figur 4.36 Høfde 80, august 2000, april 2004*

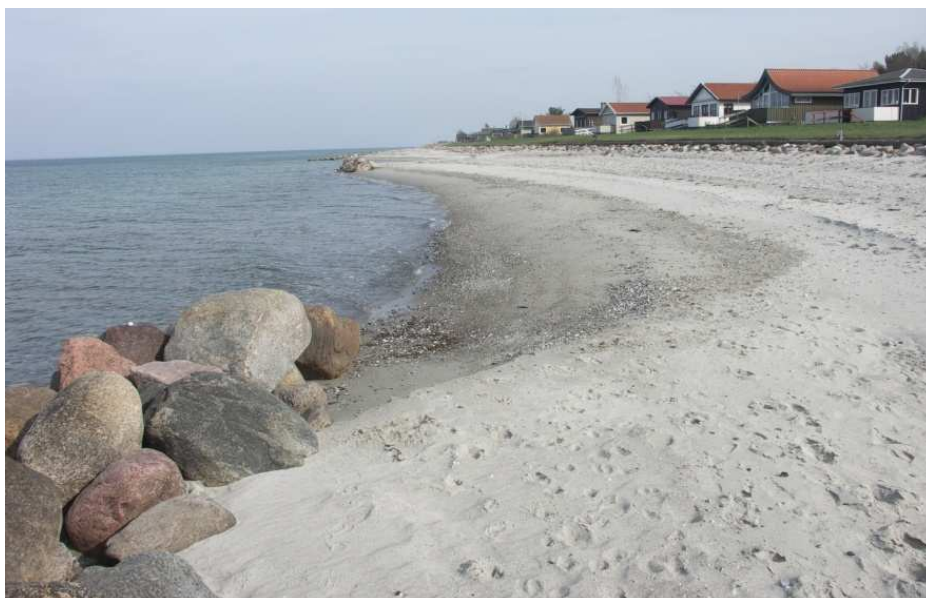
*Figur 4.37 Høfde 80, maj 2010*

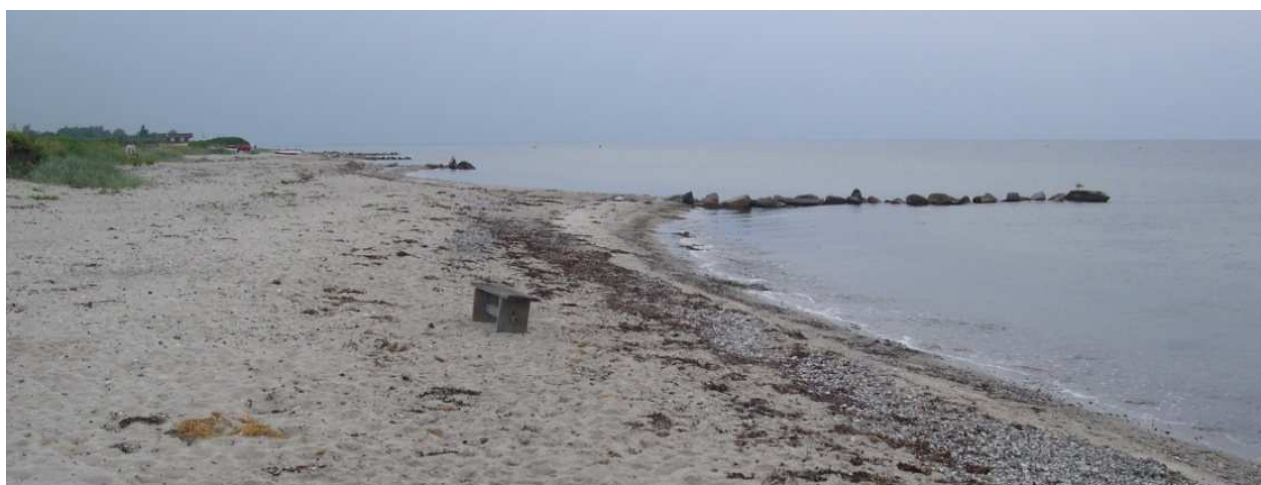
Der er mange lange høfder mellem Tørresø og Kristiansminde, som har en stor del af ansvaret for den brede strand som findes på en stor del af strækningen, se Figur 4.41 og Figur 4.35.

*Figur 4.41 Lange høfder mellem Kristiansminde og Tørresø, juli 2006*

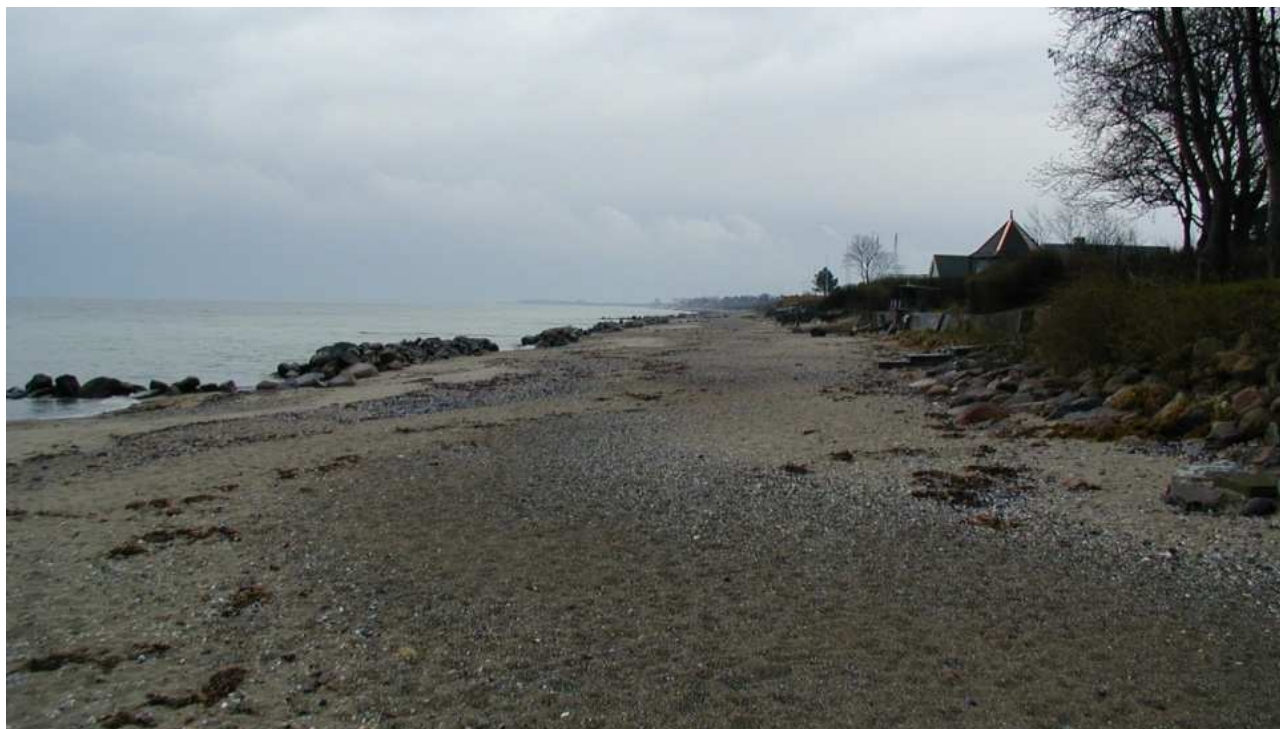
Ved Kristiansminde ser forholdene ud til at være nogenlunde uændret i perioden 2004 til 2010. De mange små konstruktioner ser ud til at være tilstrækkelige til at opretholde en attraktiv bred strand, men den æstetiske værdi af kysten er dog reduceret pga. at de mange små konstruktioner, se Figur 4.43 og Figur 4.44.

*Figur 4.43 Høfde 97, april 2004*

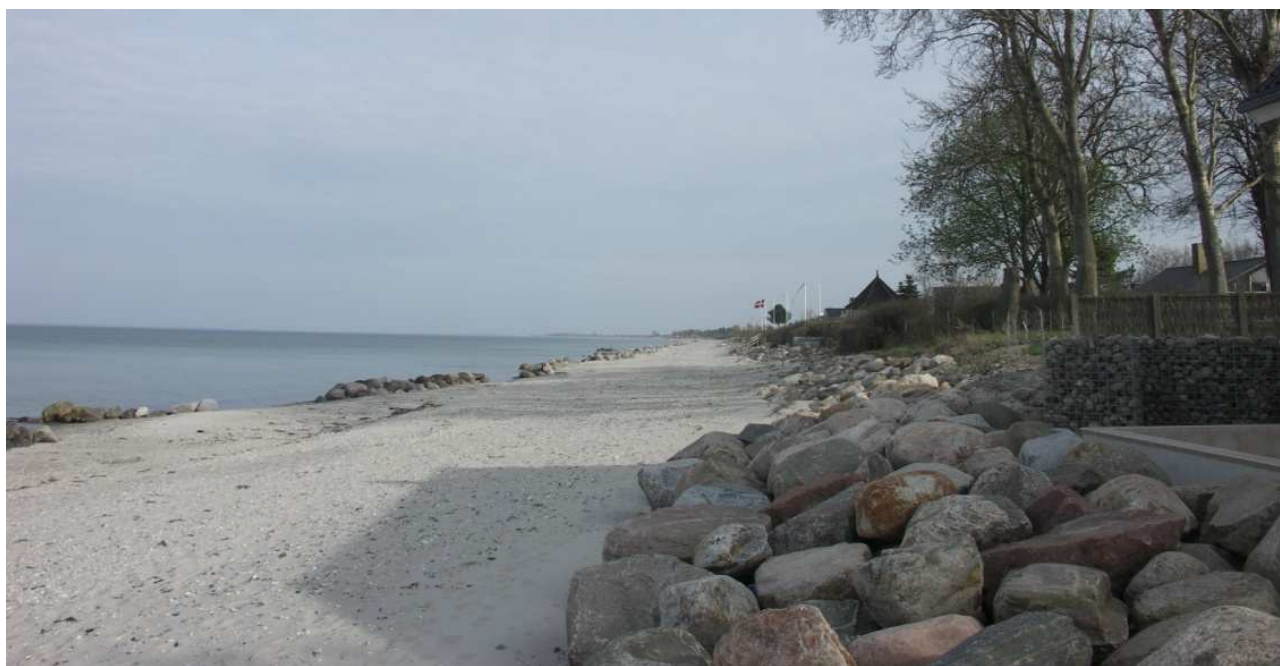
*Figur 4.44 Høfde 97, maj 2010*

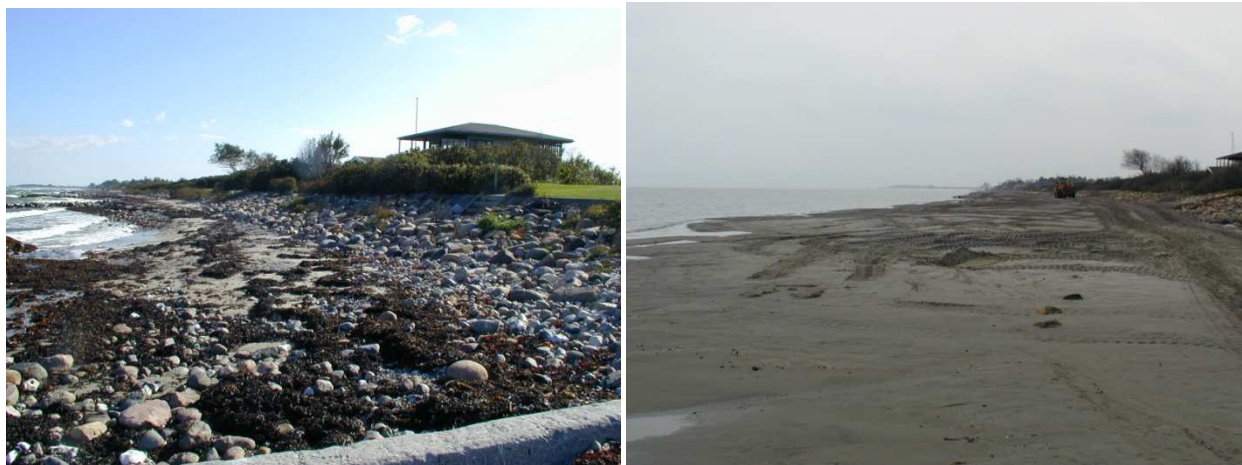
Figur 4.45 viser kystudviklingen øst for Kristiansminde. Tidligere stoppede de små bølgebrydere omkring Høfde 105. Dette medførte dog, at sandstranden flere steder næsten var eroderet væk, som følge af læsideerosion skabt af et underskud i sedimentbalancen, se Figur 2.1 og Figur 4.46 til Figur 4.48.

*Figur 4.46 Høfde 105, september 2000, april 2001*

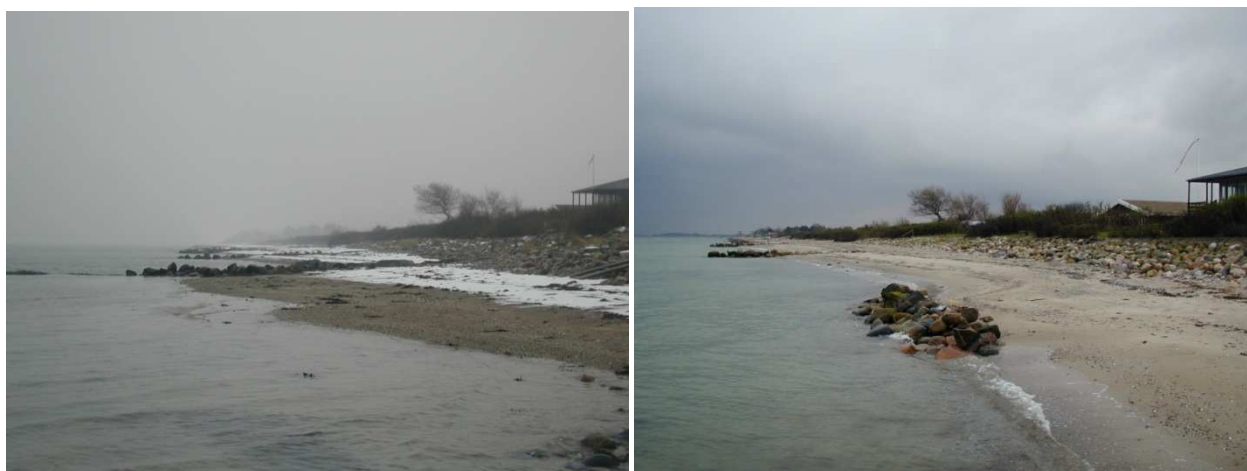
*Figur 4.47 Høfde 105, februar 2003, april 2004*

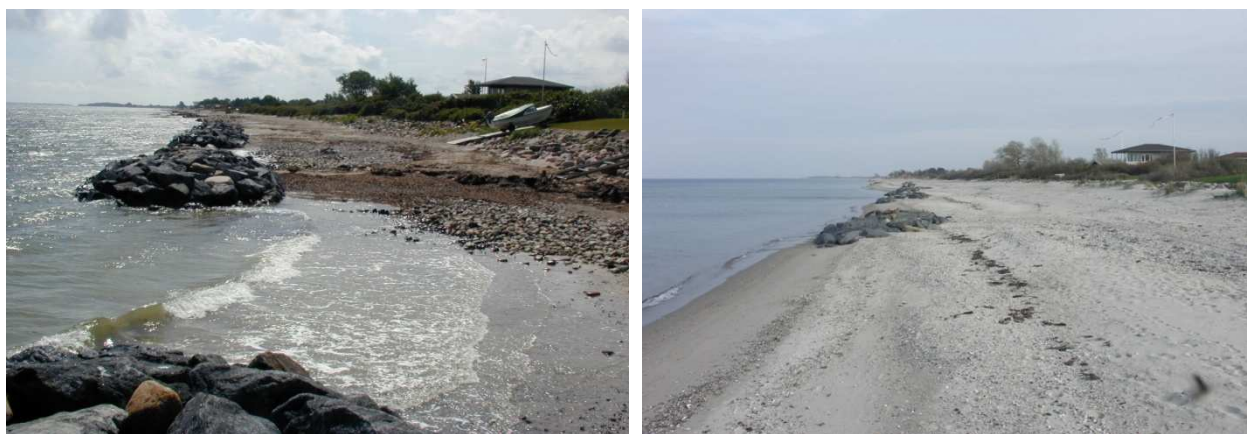
*Figur 4.48 Høfde 105, juni 2004, maj 2010*

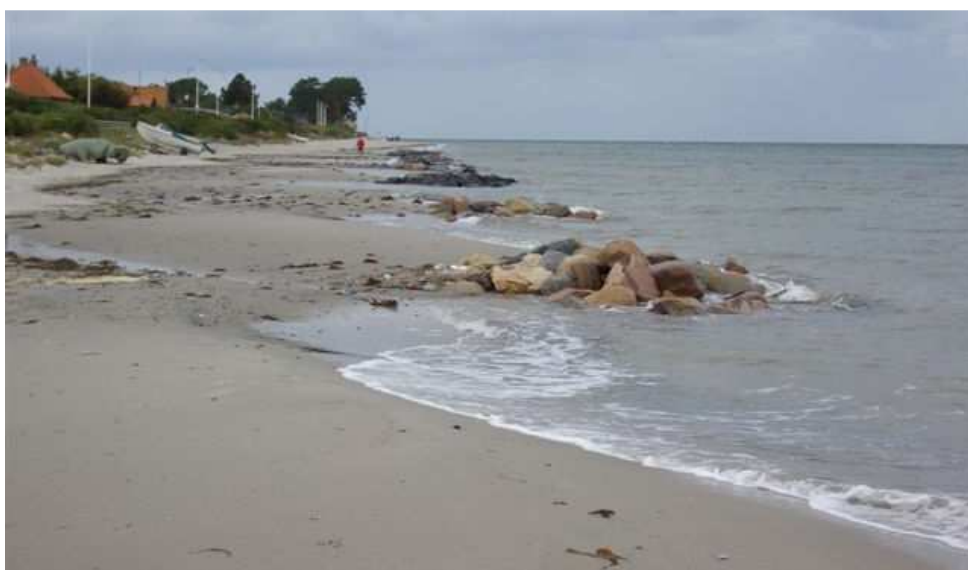
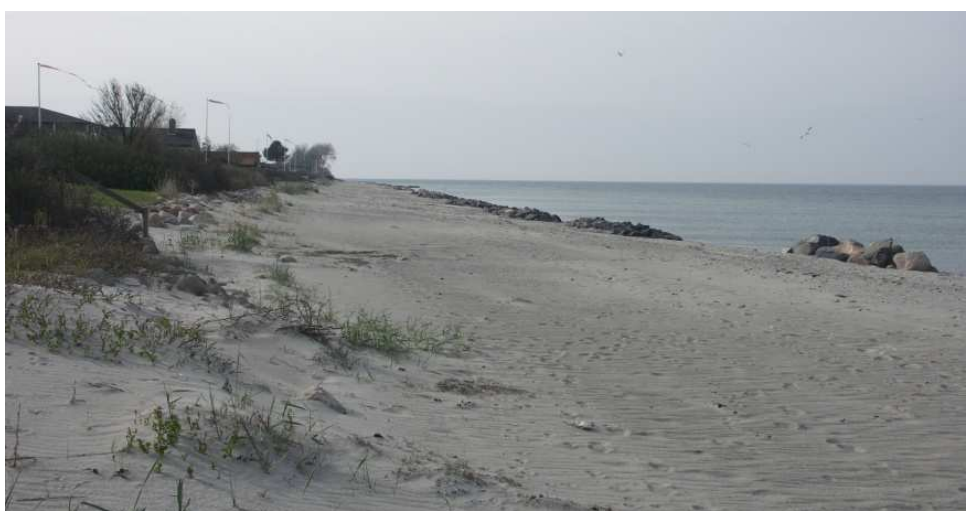
Kombinationen af nye bølgebrydere og sandfodringer med års mellemrum ser ud til at have stabiliseret strand øst for Kristiansminde. Der er i dag en bred sandstrand, som nogle steder strækker sig ud foran bølgebryderne, se Figur 4.49.

*Figur 4.49 Bred strand ved Højde 108 bag de nye bølgebrydere fra 2004 ved Kristiansminde, september 2005, juli 2006 og maj 2010*

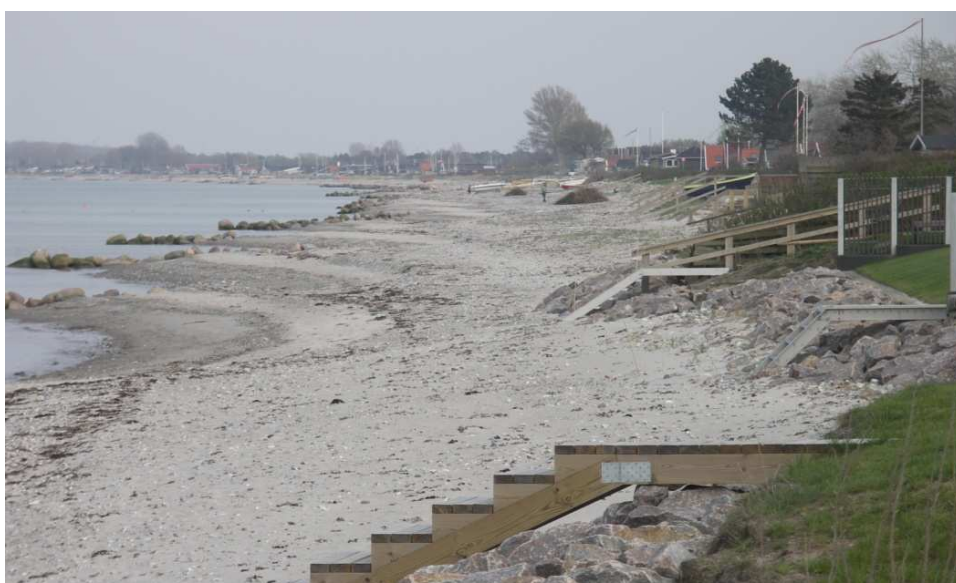
Figur 4.53 viser, at der er et grønt skær over den inderste del af stranden. Dette indikerer, at vegetationen vinder frem på den bagerste del af stranden og der kan efterhånden dannes små klitter.

*Figur 4.53 Bred sandstrand ved Jørgensø øst for Høfde 121, maj 2010*

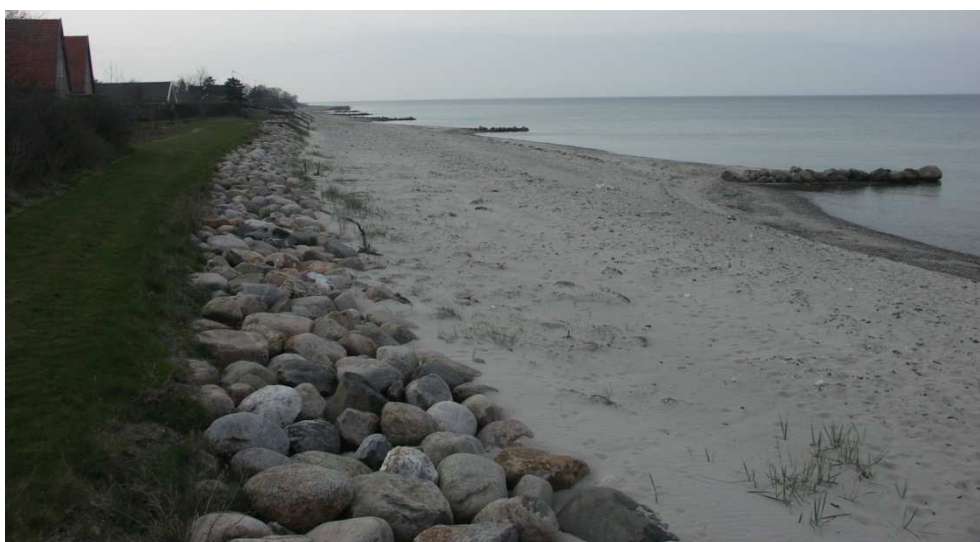
Ved feriekolonien i Jørgensø er stranden også bred og attraktiv, se Figur 4.54. Bemærk vegetationen, der efterhånden er ved at få fodfæste langs skråningsbeskyttelsen.

*Figur 4.54 Bred sandstrand ved feriekolonien ved Jørgensø Høfde 126, maj 2010*

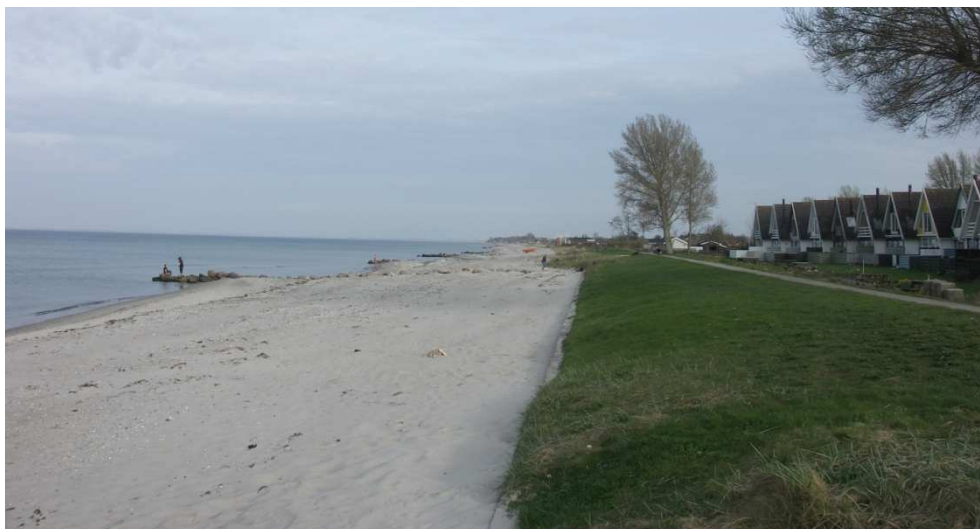
Mellem Jørgensø og Hasmark er stranden også bred og attraktiv, se Figur 4.56 og Figur 4.57. Figur 4.57 viser kysten ved ferielejlighederne ved Vester Strandvej. Forholdene minder meget om situationen ved Jørgensø beskrevet ovenover. Stranden er typisk 22 m bred i den vestligste del og 28 m bred i den østligste del af stranden mellem de enkelte høfder, se Figur 4.57 og Figur 4.58.

Figur 4.57 Bred sandstrand ved Vester strandvej ved ferieejlighederne Højde 137, maj 2010

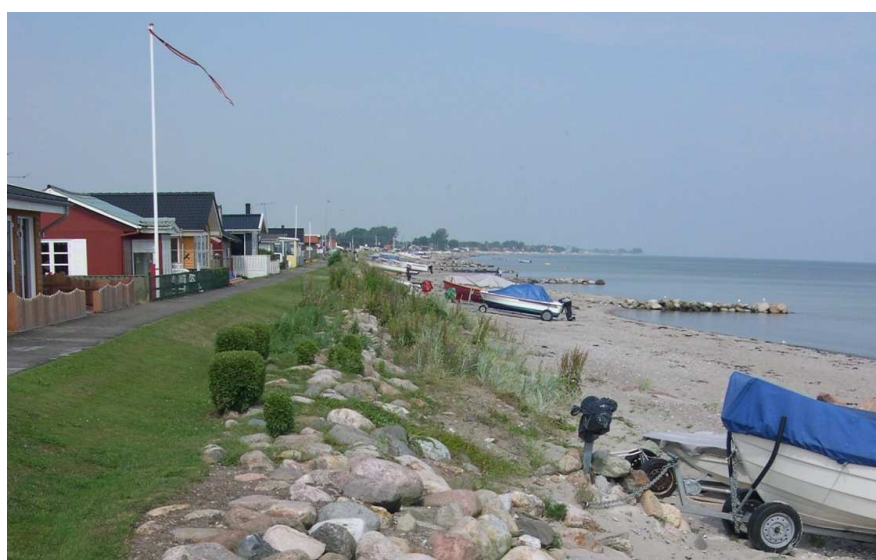
Ved Grønnekrogen er der en del lange høfder. Bevoksning på den øverste del af stranden indikerer en øget mængde sand i området før stormen i 2006, se Figur 4.60.

Figur 4.60 Lange høfder ved Grønnekrogen Høfde 152, juli 2006

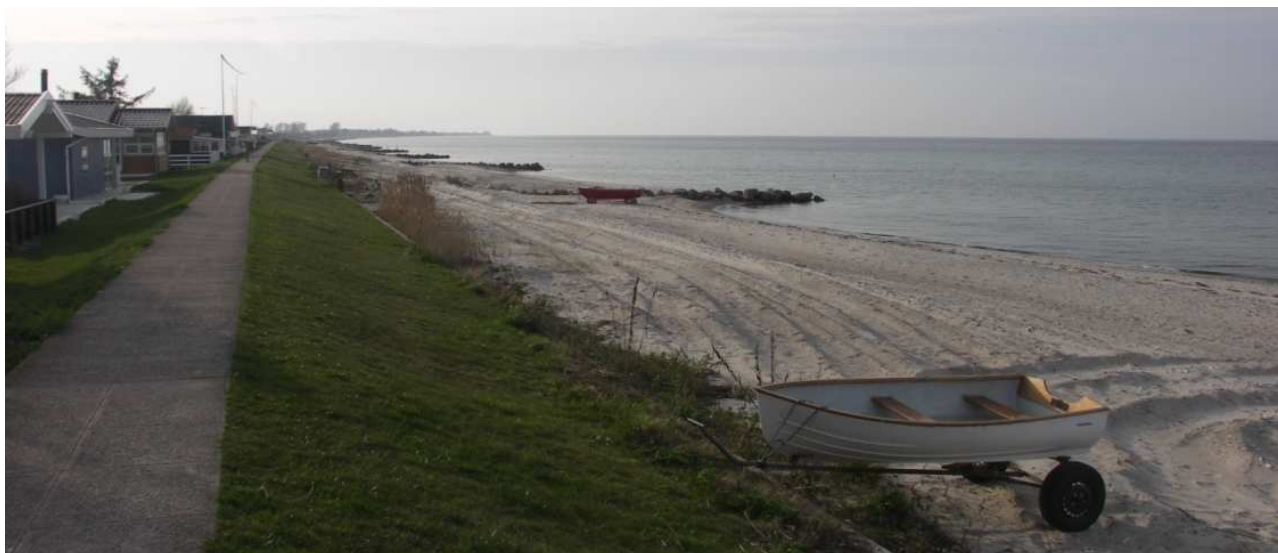
Figur 4.63 viser, at stranden er 20 til 25 m bred og attraktiv vest for kystfrem-springet mellem Hasmark og Erikshåb.

*Figur 4.63 Bred sandstrand vest for kystfremspring ved Hasmark Høfde 160, maj 2010*

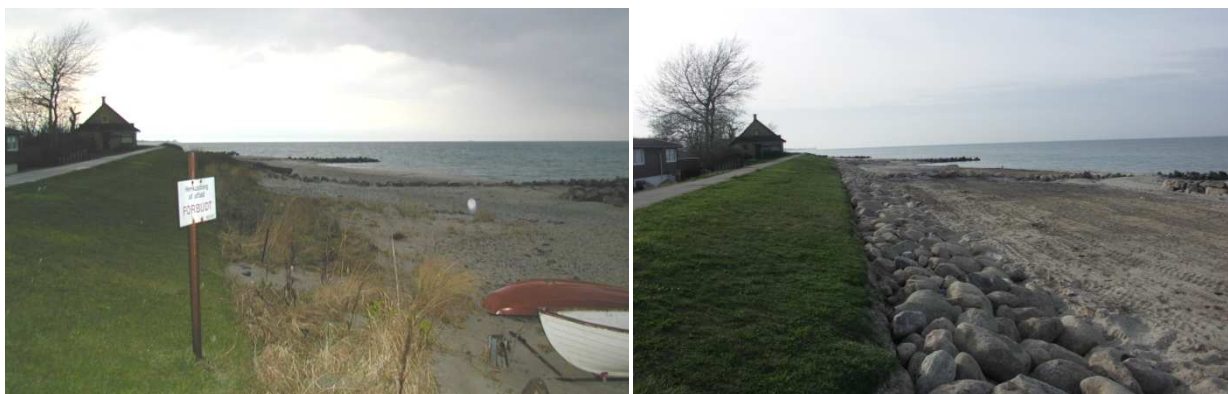
Sedimenttransportkapaciteten vurderes at øge lidt øst for kystfremspringet som følge af kystens konvekse forløb. Det har derfor været nødvendigt at etablere to bølgebrydere mellem høfderne på den mest kritiske strækning for at stabilisere stranden. Desuden er der etableret en ny skråningsbeskyttelse langs diget for at øge beskyttelsen mod storme og højvande på den udsatte strækning, se Figur 4.64 og Figur 4.65. På trods af den problematiske lokalitet på nedstrøms side af kystfremspringet er der alligevel en attraktiv bred strand på denne lokalitet. Dette viser, at der er store mængder sand på denne kyst som vandrer fra vest mod øst.

*Figur 4.64 Hasmark Høfde 160.5 - T3, april 2004, maj 2010*

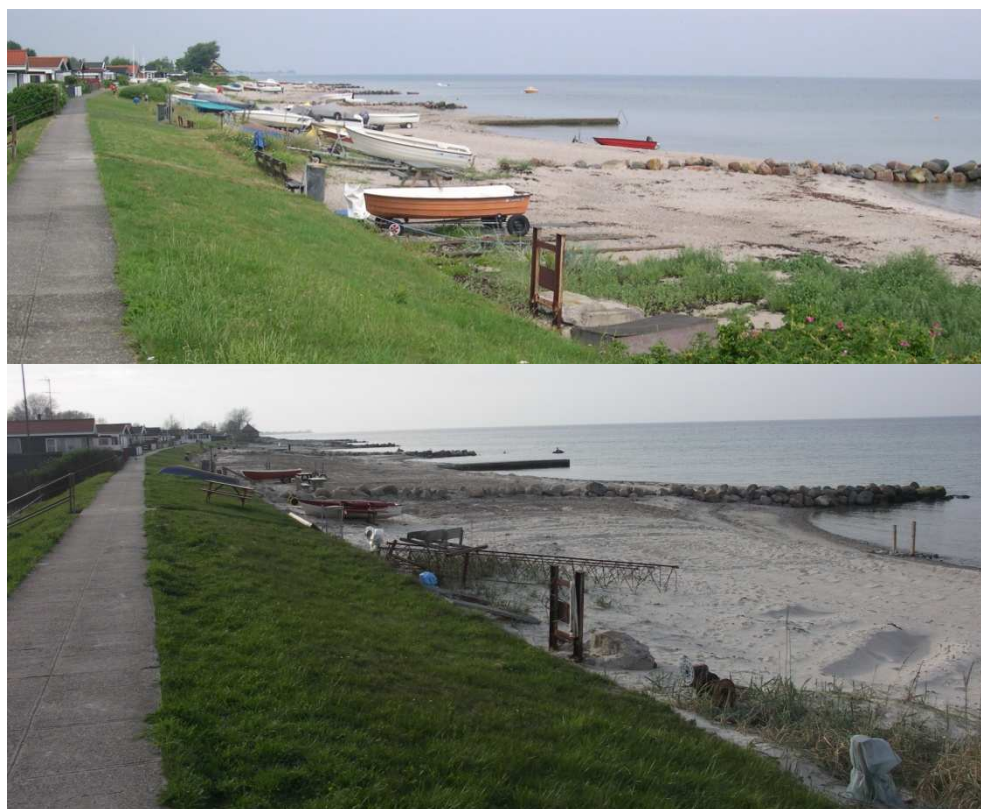
Vest for feriekolonien ved Hasmark, Højde 161, er stranden også bred og der ses vegetation på den bagerste del af stranden foran skråningsbeskyttelsen flere steder, se Figur 4.66 og Figur 4.67.

*Figur 4.66 Bred strand vest for feriekolonien i Hasmark Højde 161- T5, juli 2006, maj 2010*

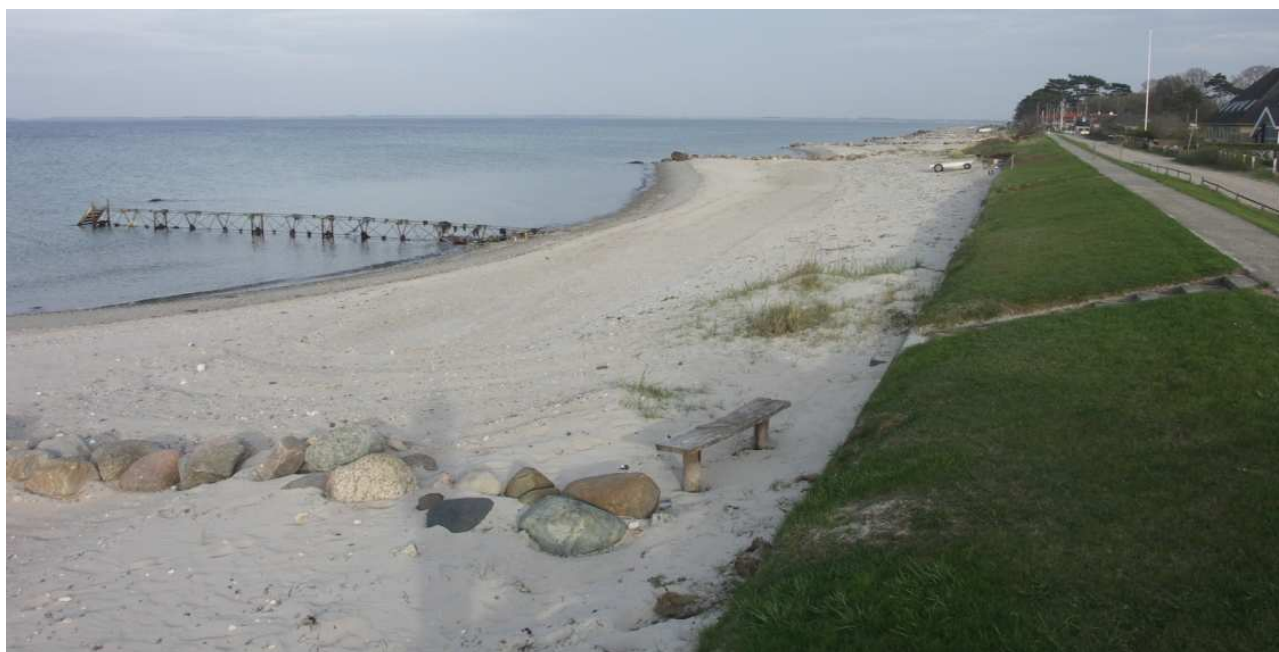
Figur 4.67 Bred strand vest for feriekolonien i Hasmark, Højde 161, maj 2010

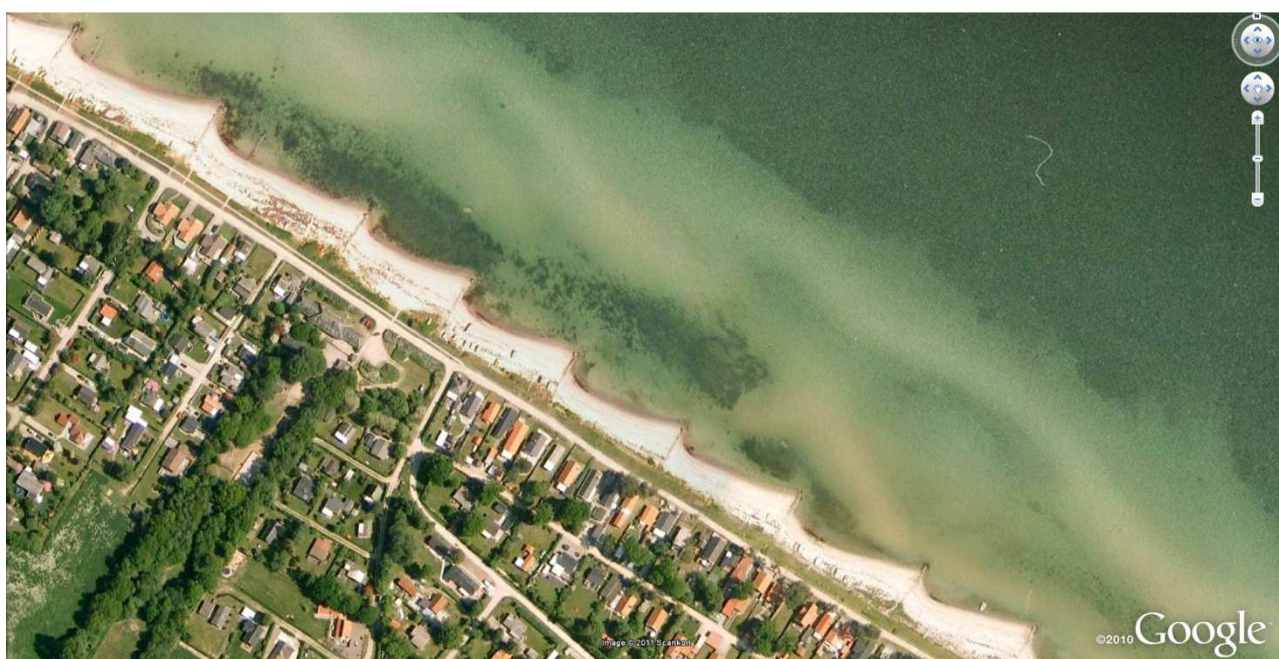
Den store forskel på strandbredden øst for Høfde 161 skyldes, at stranden har et markant savtakket forløb, som indikerer, at bølgeindfaldsvinklen er stor her i forhold til mængden af sand der kommer til fra vest, se Figur 4.69 og Figur 4.70. Det kan skyldes, at kystfremspringet øst for holder lidt på det sand der vandrer langs kysten, og at kysten er orienteret lidt mere mod øst. Herved skabes et underskud i sedimentbalancen ud mod Eriskhåb, som så resulter i, at stranden orienteres op mod de dominerende bølger mellem de velfungerende høfder. Herved reduceres den kystparallelle nettotransport til at passe til tilgangen af sand fra vest.

*Figur 4.69 Savtakket strand vest for Eriskhåb*

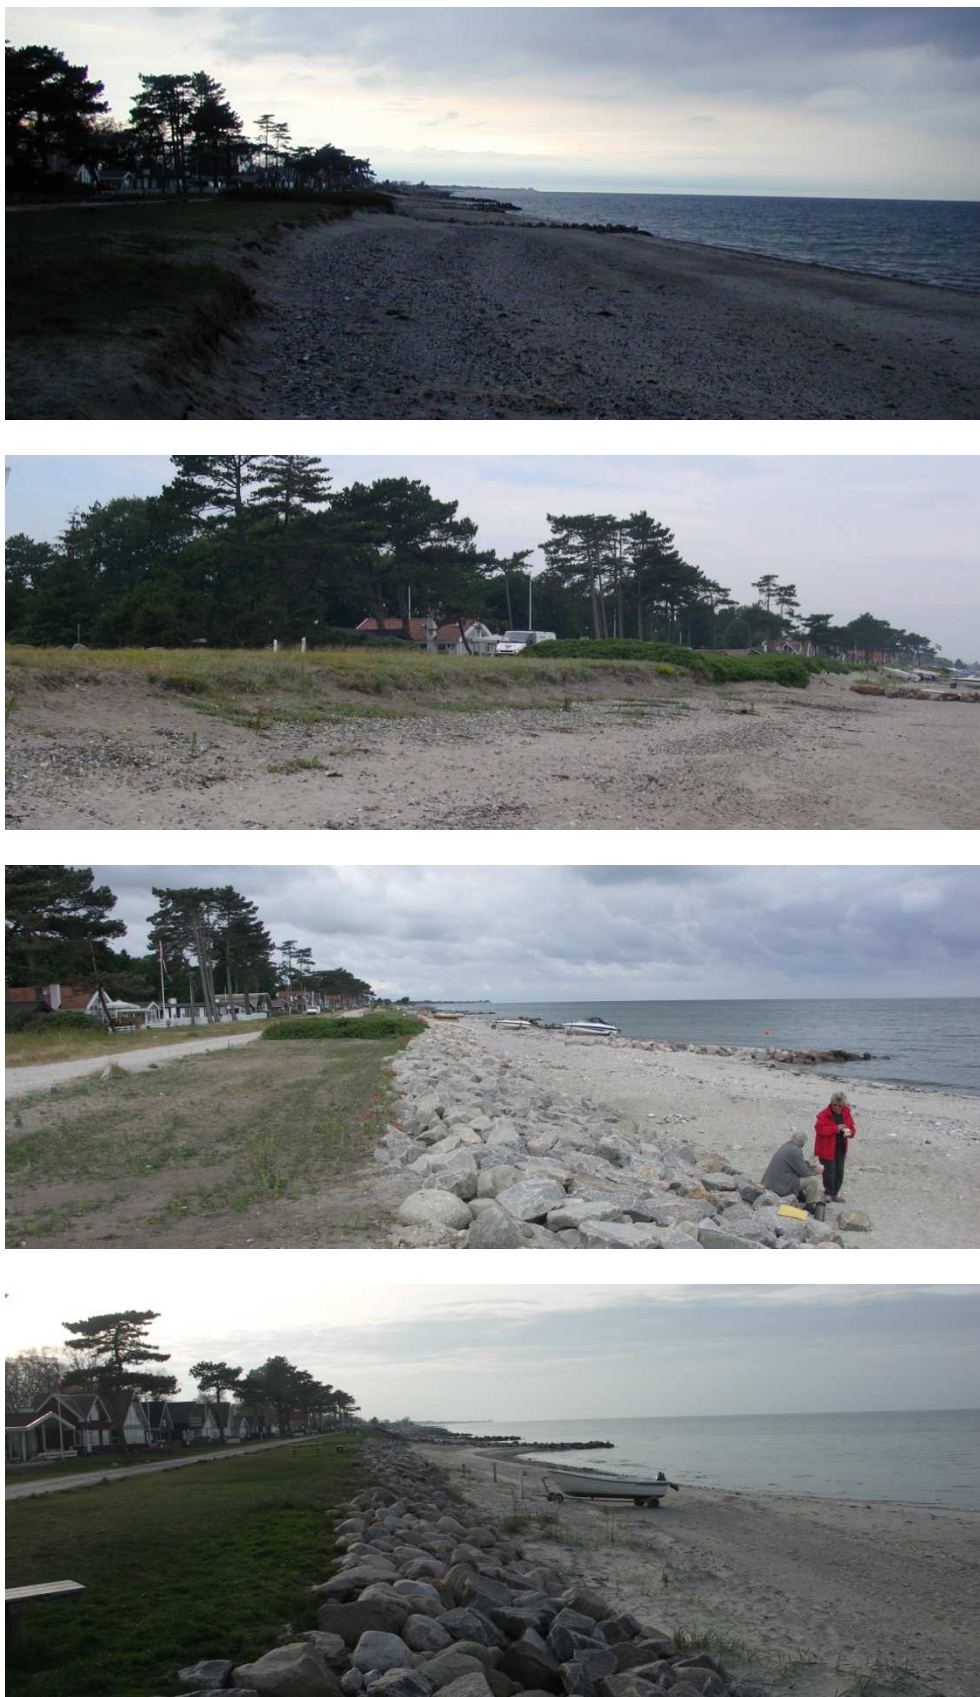
Der er i flere omgange etableret nye skråningsbeskyttelser på denne strækning, på trods af, at stranden og diget er forholdsvis bredt og der derfor ikke umiddelbart er fare for skader på vejen og husene bagved, se Figur 4.71 og Figur 4.73. Skråningerne er blevet beskyttet som følge af, at der har været erosion af diget i forbindelse med en række storme specielt i november 2006, hvor hele kysten blev ramt og der følgelig opstod omfattende skader på ubeskyttede skråninger. Desuden er der langt mellem høfderne nogle steder, hvilket øger variabiliteten af kystlinjens lokalisering.

Figur 4.71 Vest for parkeringspladsen i Halshusene Høfde 167, april 2004, juli 2006, februar 2008 og maj 2010

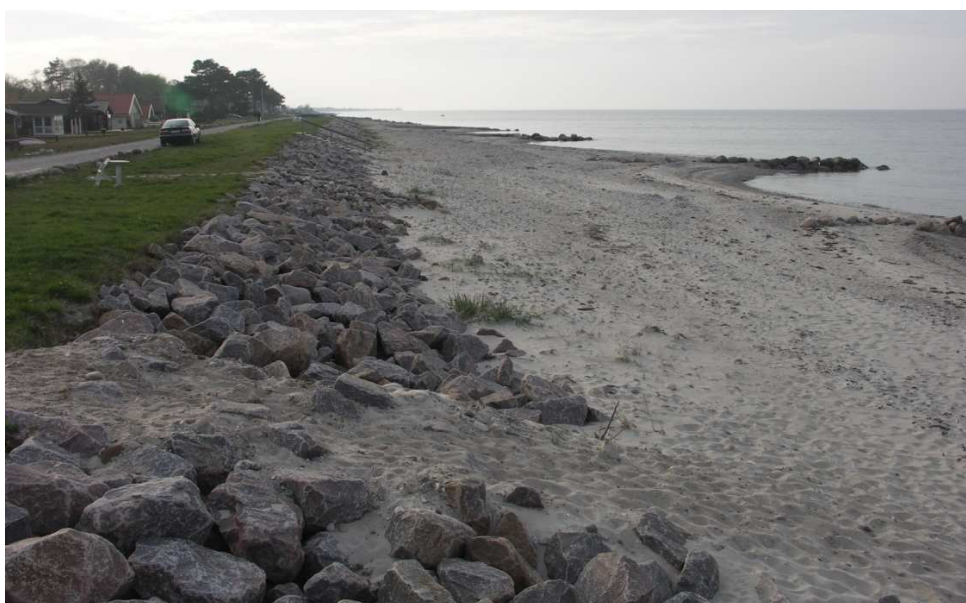
Figur 4.73 Østenden af sommerhusene ved Erikshåb, maj 2010
