Tilsynsrapport til offentliggørelse

Tilsynsrapport

Virksomhedens navn	Kronospan ApS
Virksomhedens adresse	Fabriksvej 2, 8550 Ryomgård
CVR nummer	11766110
Virksomhedstype	6.1.c Fremstilling i industrianlæg af: En eller flere af følgende træbaserede plader: OSB-plader, spånplader eller fiberplader, hvor produktionskapaciteten er større end 600 m ³ /dag.
Tidspunkt for tilsynet	21. marts 2018
Baggrunden for tilsynet	Basis/revurdering tilsyn
Varsling af tilsynet	26. februar 2018
Deltagere fra virksomheden	Jette Wulff, Michael Heegaard, Rico Amstrup, Morten Nielsen, Anja Nielsen
Øvrige deltagere	
Tilsynet udført af	Marianne Ripka, Marianne Bager, Henning Christiansen
Tilsynet omfattede	Spildevand, oplag og præstationsmålinger for luft samt støjmålinger.
Materiale udleveret

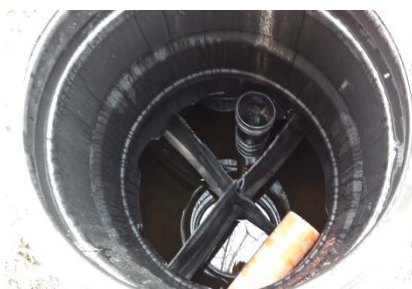
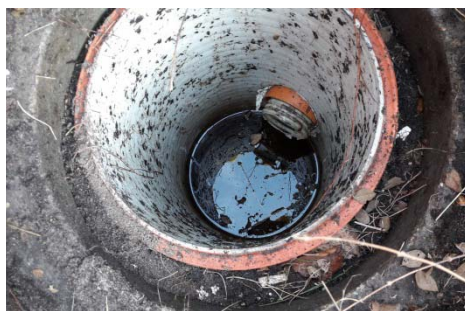
Ved nordvestligste støjvold blev der konstateret perkolat i perkolatbrønden (længst mod vest) samt i den sydlige inspektionsbrønd. Det var ikke muligt at finde den sidste inspektionsbrønd.

Kronospan vurderede, at der for brønde i terrænniveau var mulighed for at overfladevand/sne kunne løbe ned i brønden. Miljøstyrelsen konstaterer derfor, at alle brønde ved støjvoldene bør hæves over terræn og lukkes, således at der ikke kan løbe overfladevand ned i dem.

Endvidere anmodes Kronospan om at fremsende en redegørelse om årsagen til perkolatdannelse samt projektforslag til udbedring.

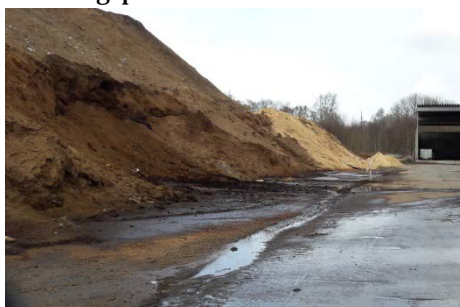
Det blev konstateret, at omfanget af brændselsstakken er blevet nedbragt en smule, og at alle kloaker er friholdt. Miljøstyrelsen er fortsat i gang med at vurdere handlingsplanen for brændselsstakken.

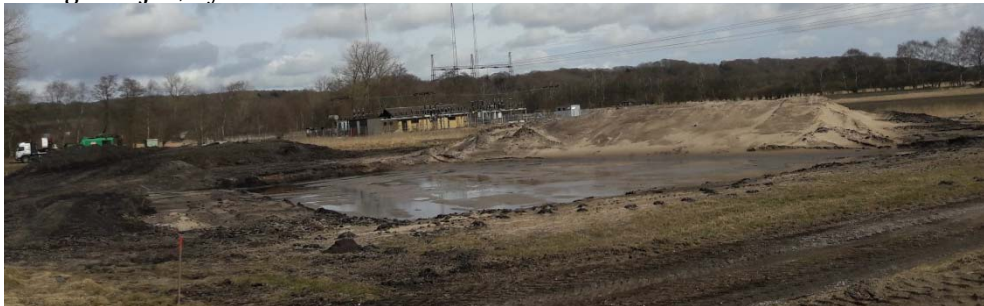
Anlægsarbejde, nye bassiner

Anlægsarbejde med etablering af brandvandsbassin, sedimentationsbassin og udligningsbassin blev inspiceret. Virksomheden bemærkede, at arbejdet vanskeliggøres pga. høj grundvandsstand. De nye sandfiltre er sat op, men der mangler fortsat elarbejde. Endvidere blev ny pumpebrønd mv. inspiceret. Der står en del vand i brønden.

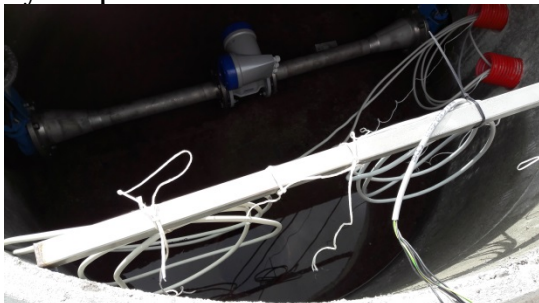
Ny Pumpebrønd med vand.
