Tilsyn med Skadessted Ølst og afværgeindsatsen for Alling Å

Miljøstyrelsen har den 24. januar 2024 ført tilsyn med afværgeindsatsen for Alling Å ved Ølst.

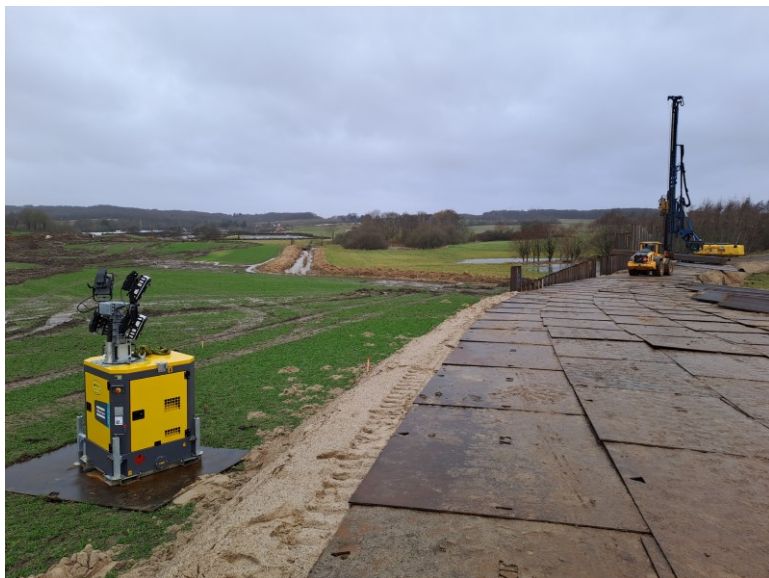
Kørevej og modhold langs spunsvæg med Alling Å i midten

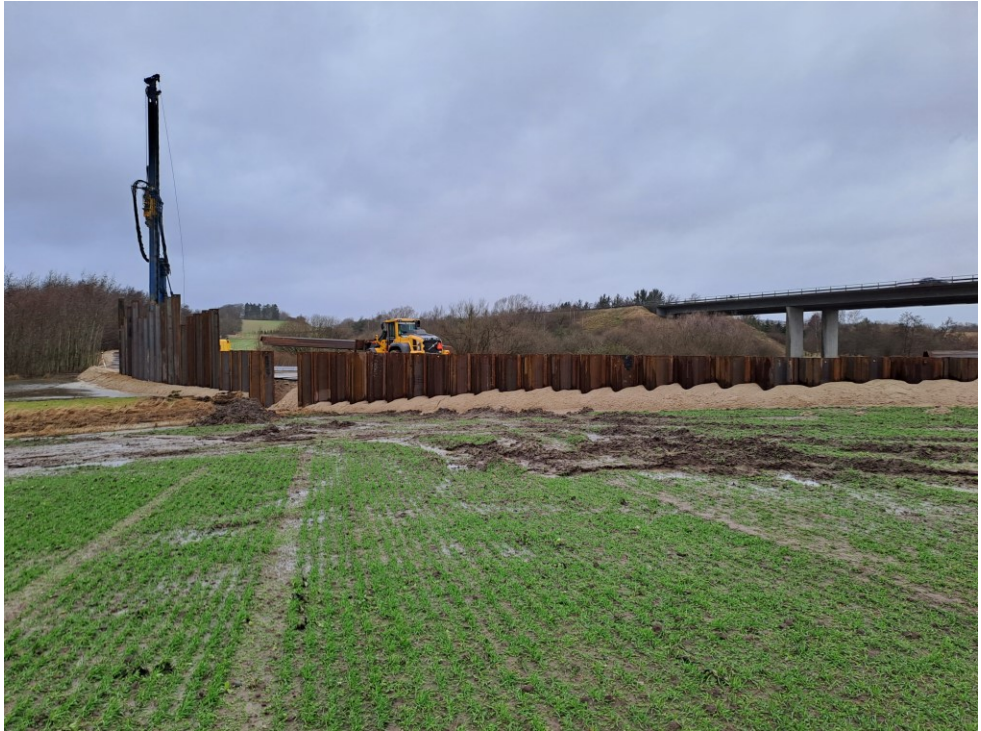
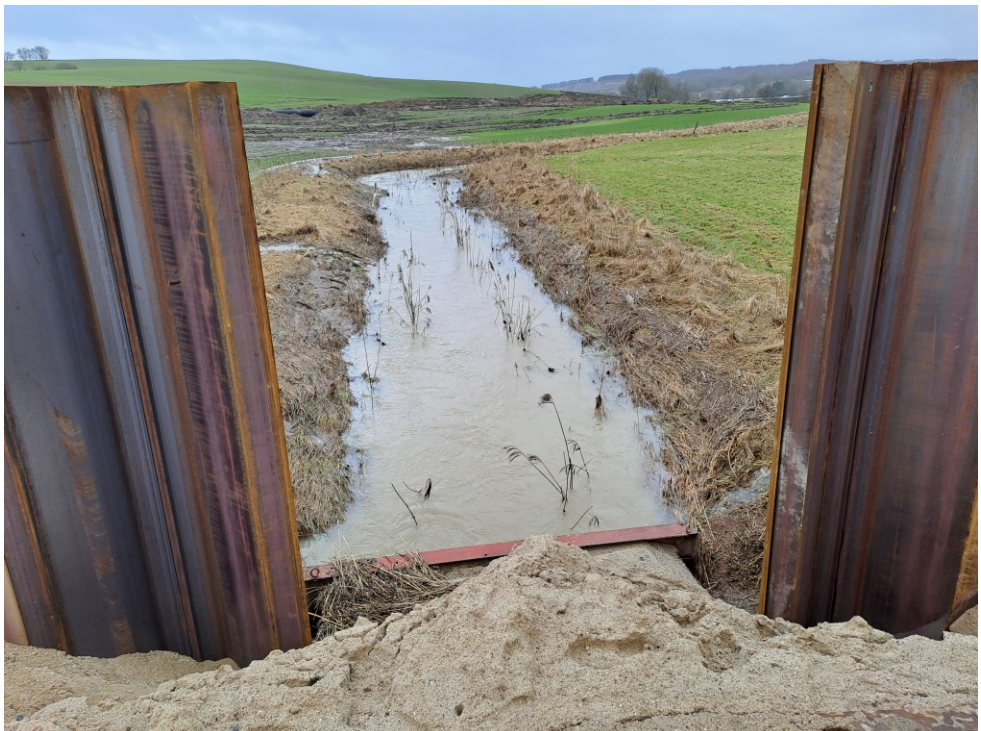
Hul gennem spuns til Alling Å – set mod vest

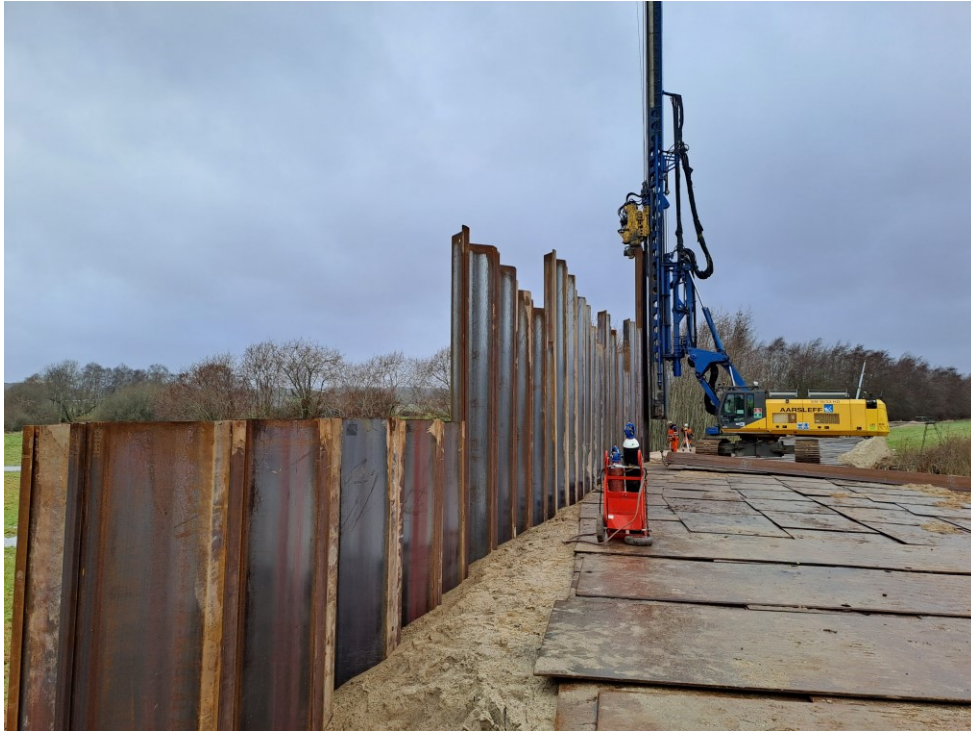
Spuns til venstre i færdig niveau – øvrige spuns er opsat i styringsniveau

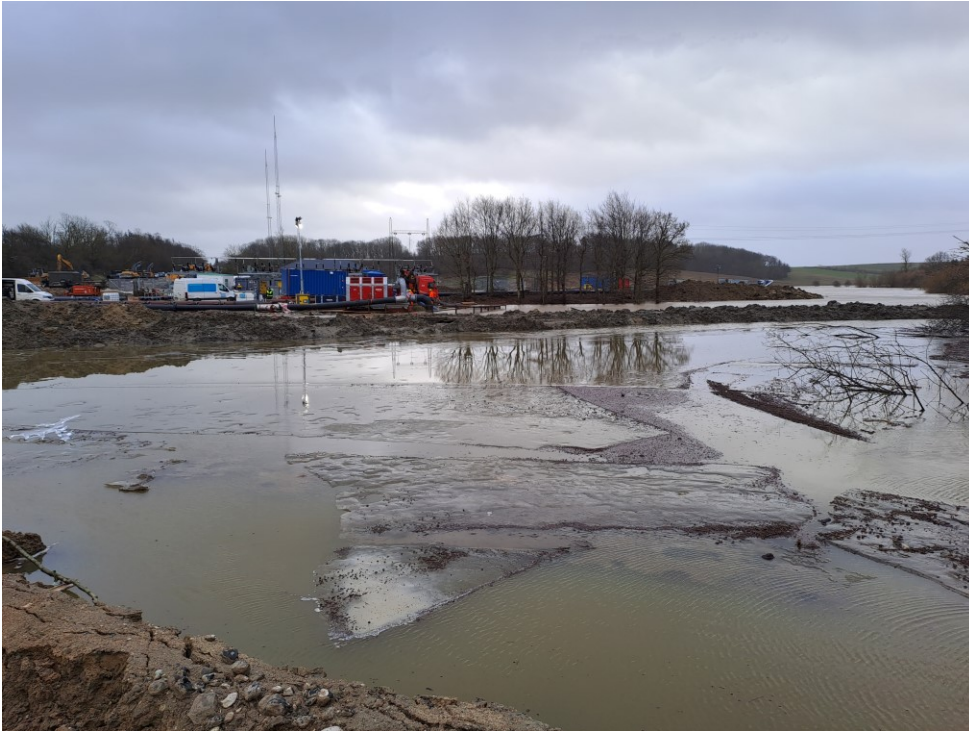
Forurenet vand nærmest – rent vand bagest – pumpestation i midten

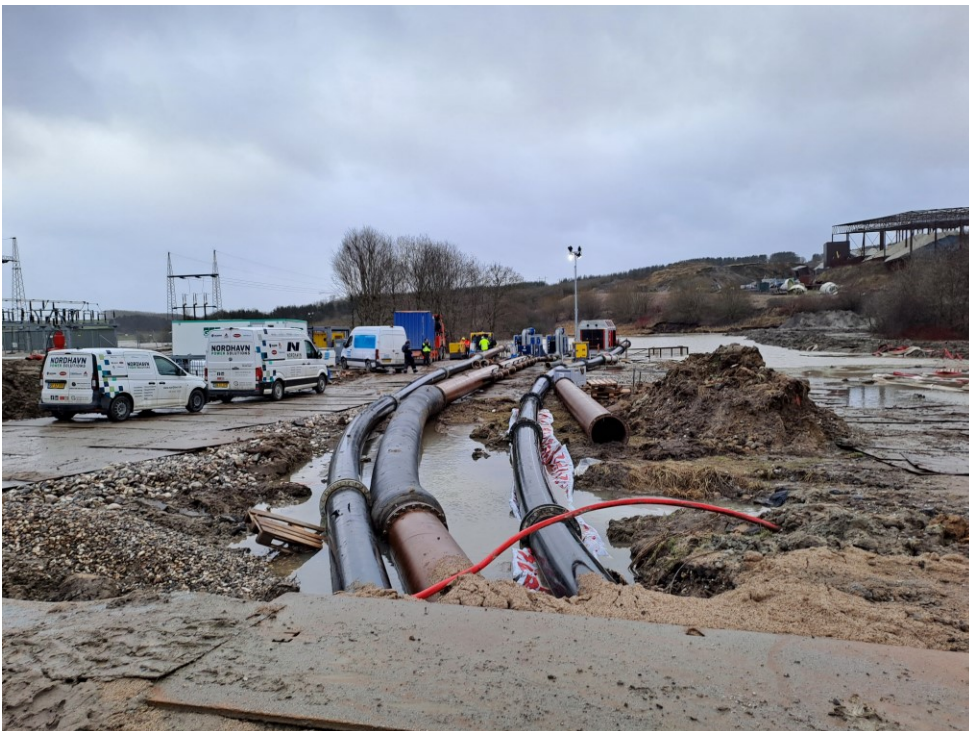
3 af de nuværende trykledninger for rent vand set fra landevejen med transformestationen til venstre

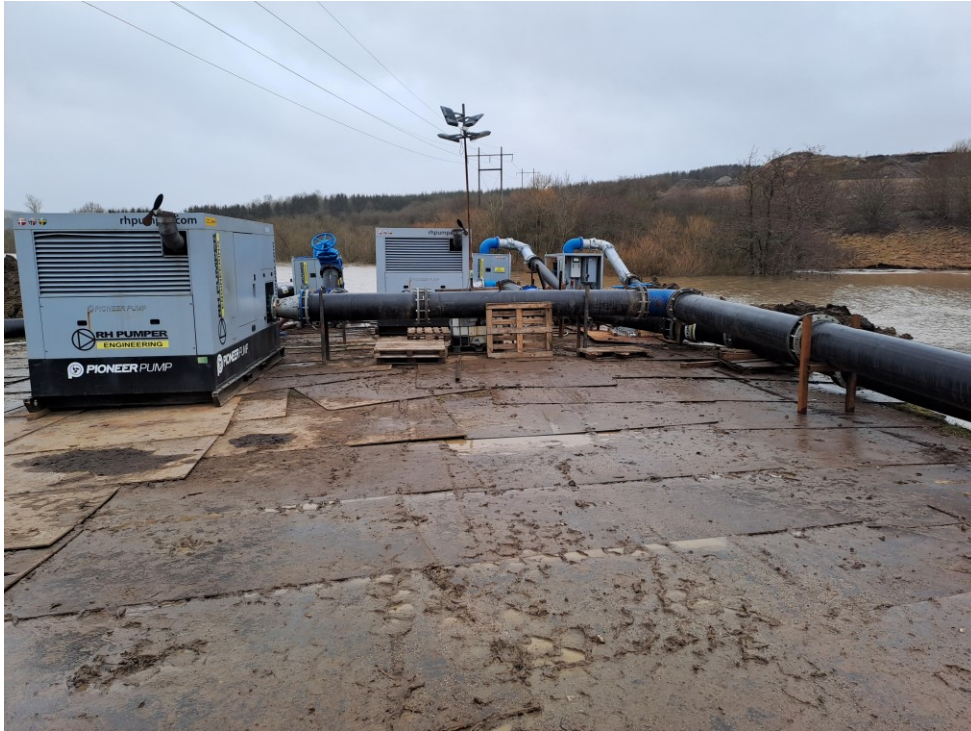
Rentvandsbassin – 2 pumper kører her.

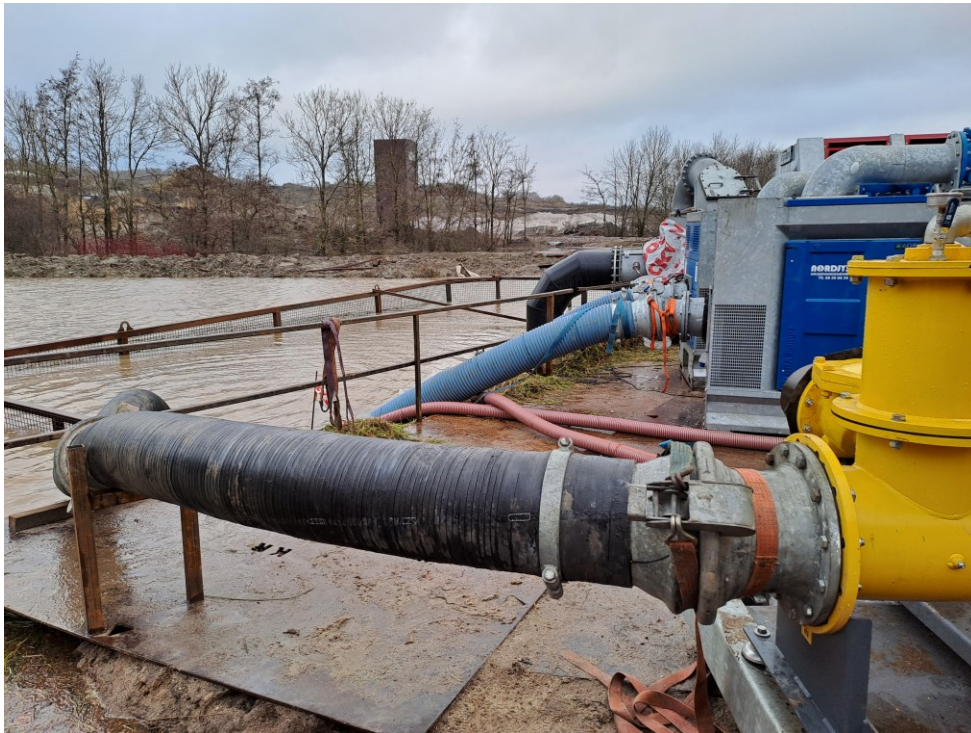
Rentvandsbassin – forurenet vand bag dæmningen midt i billedet. 2 andre pumper kører her.

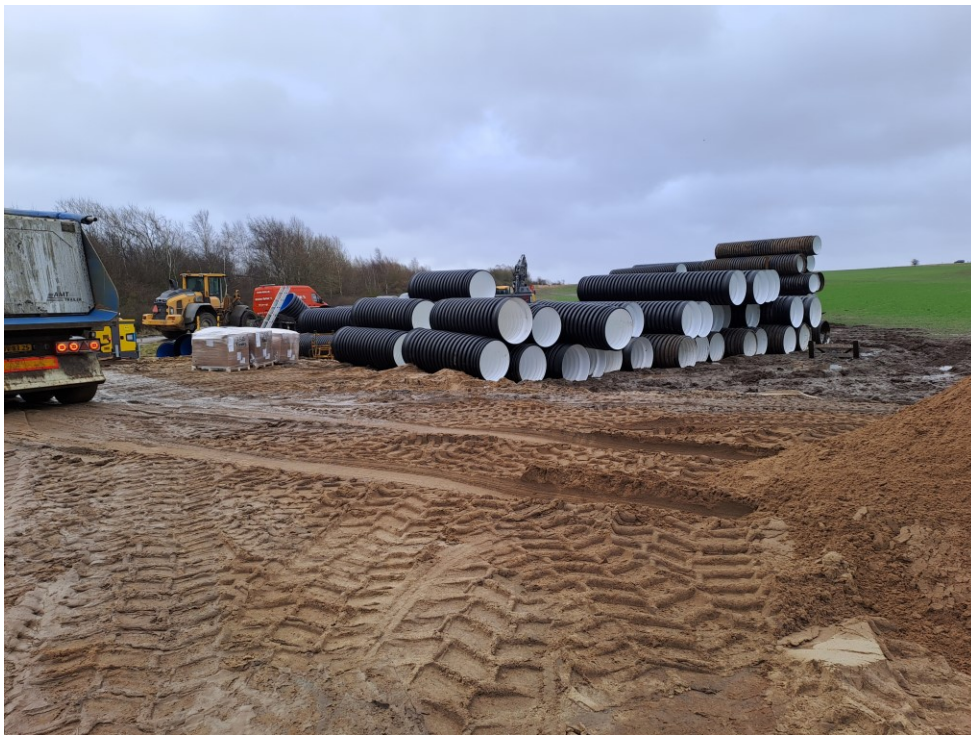
1.000 mm røret er under nedgravning fra østsiden.

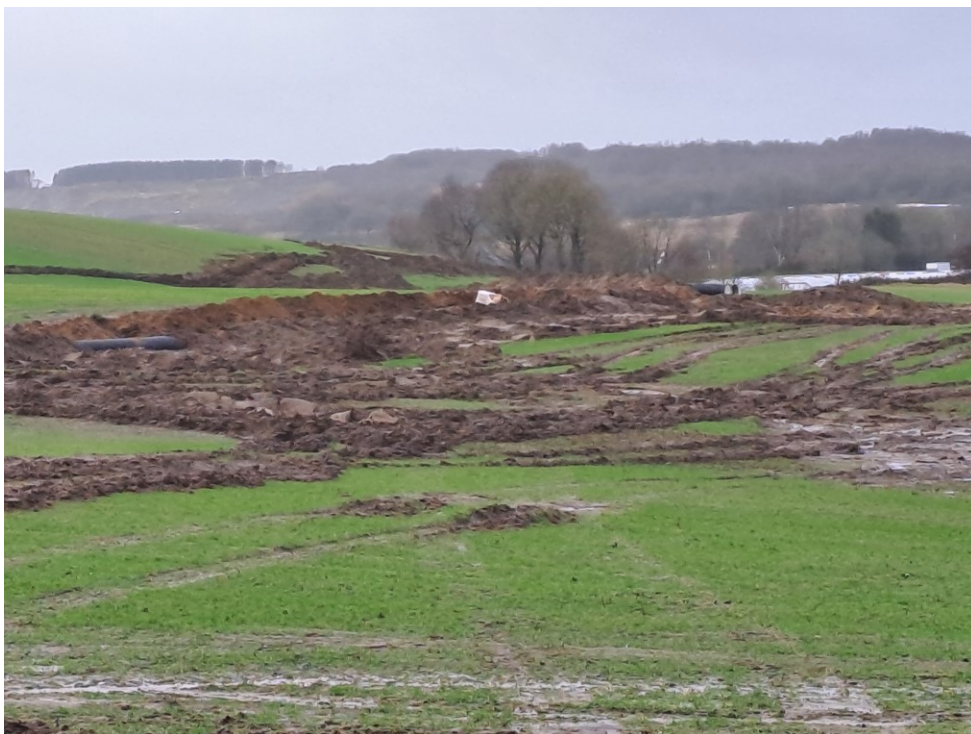
Foto mod sydvest, hvor rørgrav ses

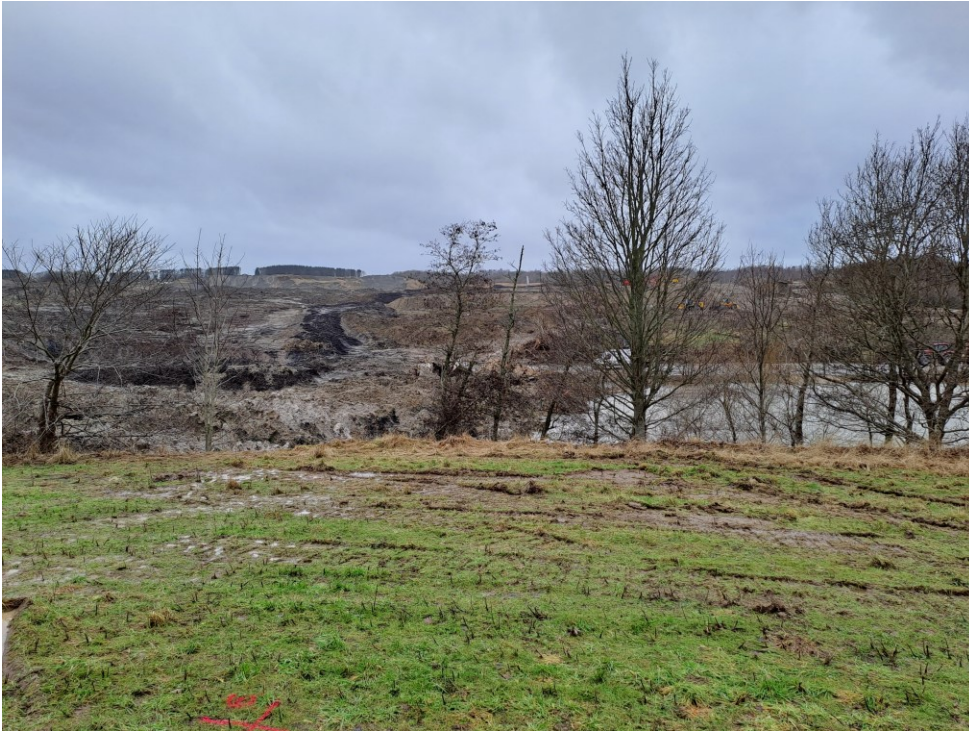
Fra anlagt sti øst om fremskreden jordtunge over vejen ses tydeligt skredets brudkanter

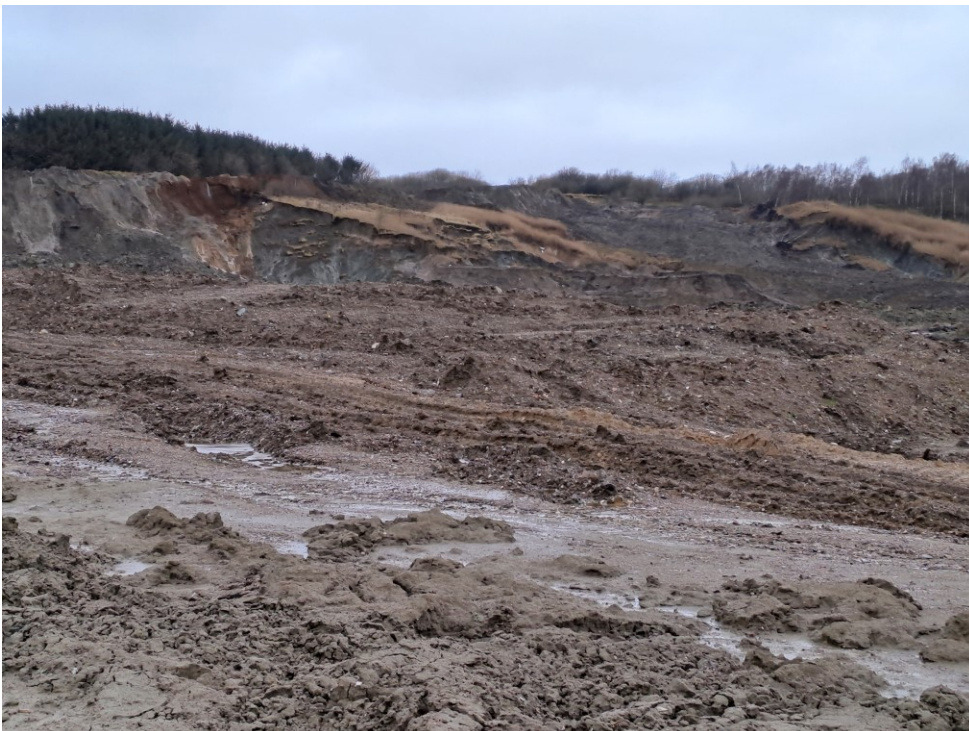
Den gamle gravefront øverst i lergraven med mindre forskydninger i overfladen nærmest.

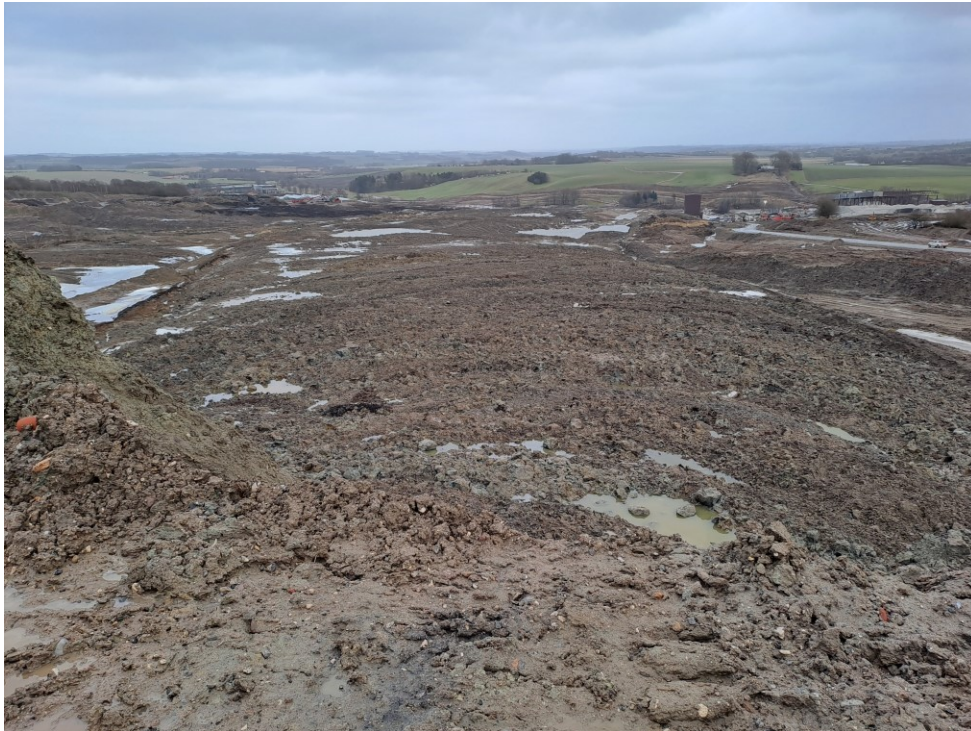
Fra toppen af lergraven ved aflæssefronten ses ned over lergraven - tydelige bølgeformer i overfladen, som skredet skrider frem. Mange vandsamlinger på opfyldningsfladen ses. Det er under overvejelse om vandsamlingerne kan fjernes og håndteres for nuværende.
