## **Tilsynsrapport fra offshore tilsyn med Halfdan B installationen Maj 2026**

Denne tilsynsrapport omhandler varslet miljøtilsyn på TotalEnergies EP Danmark A/S (herefter Total) Halfdan B installationen den 18-19 maj 2026.

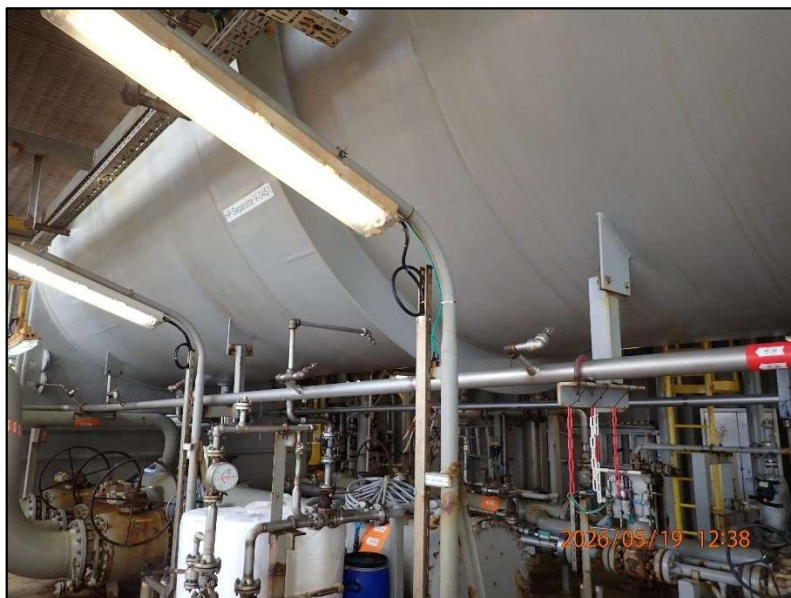
Fig. 1 HP-V-3451 Separator

Ved rundgangen blev der set på væske tilledninger fra brønde, "juletræet"<sup>2</sup> blev forevist samt manifolds og HP-V-3451 HP Separator. Der er ingen LP-separation på Halfdan B.

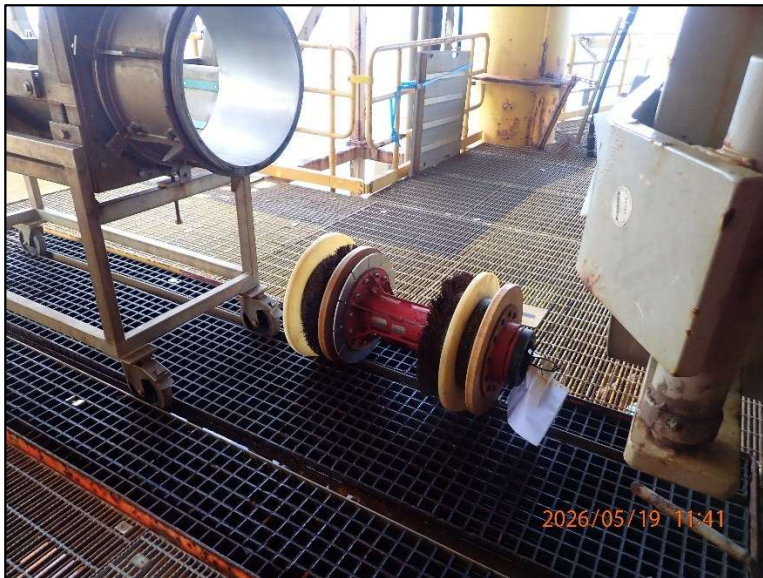
Fig. 2 "Gris" som anvendes til rensning af rørledninger mellem installationer.

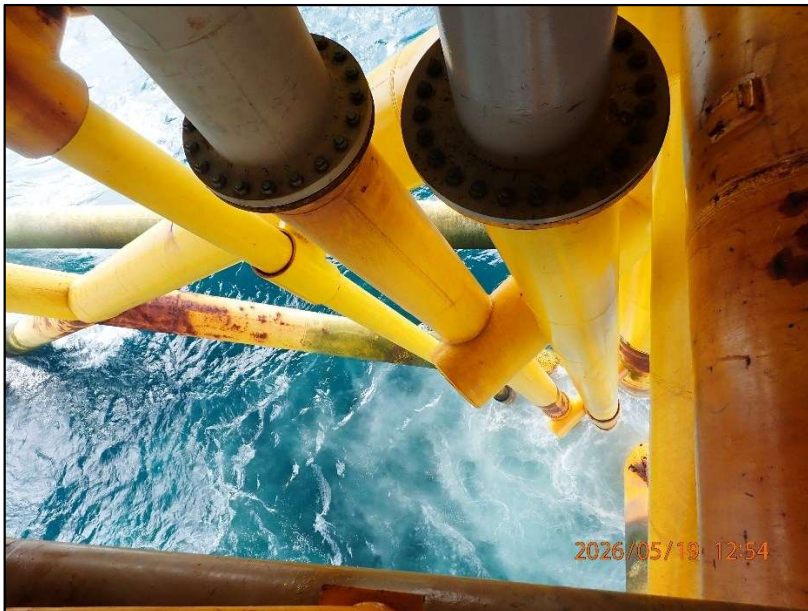
Endelig blev Miljøstyrelsen forevist installationens caisson som Total havde indberettet til Miljøstyrelsen den 20. marts 2026 pga. af en utæthed grundet tæring.

Fig. 3. Tæret caisson

I indberetningen fremgik det, at udledningspunktet for udledt produceret vand skulle flyttes 20 meter op i vandsøjlen til 6 meters dybde og at det skulle foretages i begyndelsen af maj 2026. Total svarede dertil, at det nye udledningspunkt er taget i brug som en midlertidig løsning. Såfremt ingen

miljømæssige eller sikkerhedsmæssige kriterier er til hinder herfor vil det blive evalueret, om denne løsning kan anvendes fremadrettet.
