Virksomheder  
J.nr. 2024-7202  
Ref. PEMJE  
Den 25. januar 2024

## Tilsyn med Skadessted Ølst og afværgeindsatsen for Alling Å

Miljøstyrelsen har den 25. januar 2024 ført tilsyn med afværge indsatsen for Alling Å ved Ølst.

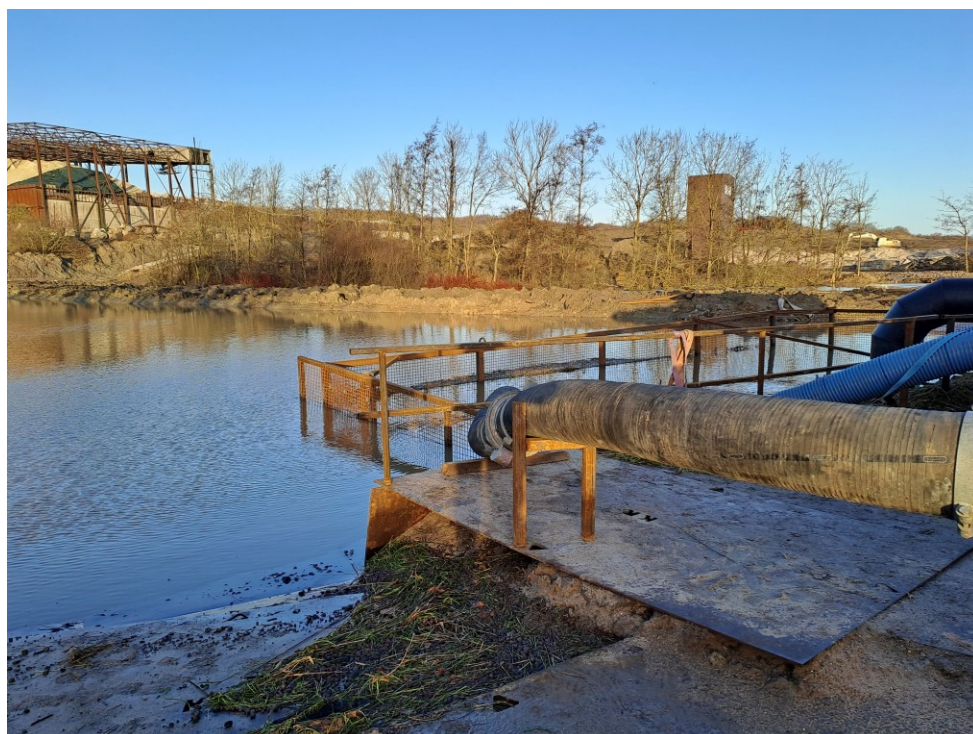
Rent vandbassin - forurenede vand bag dæmning

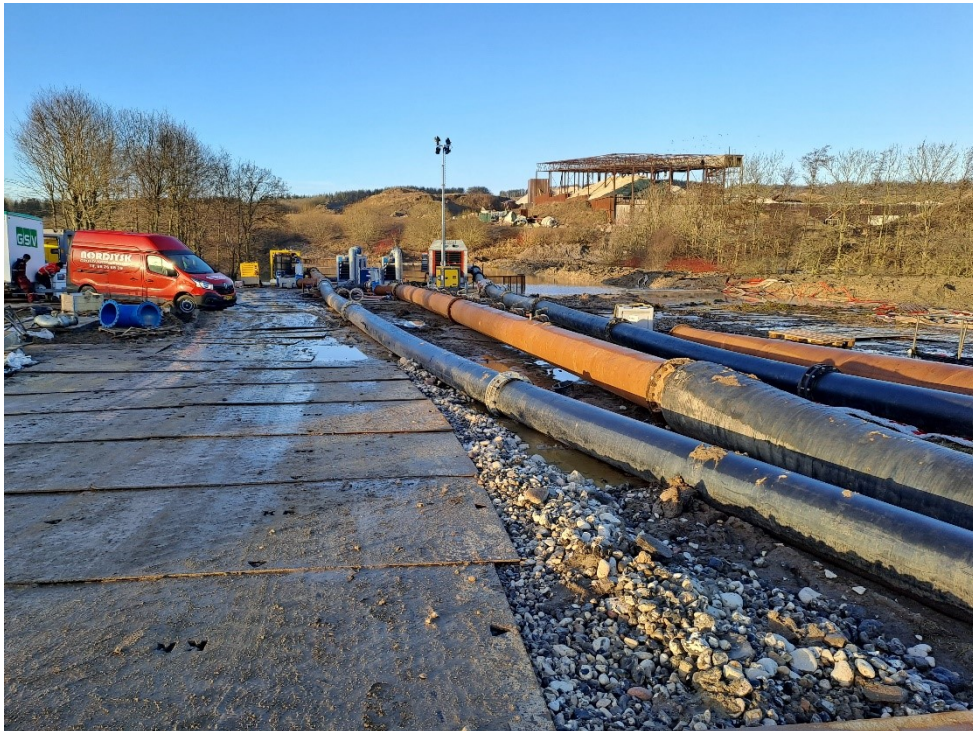
3 af de nuværende trykledninger for rent vand set fra landevejen med transformerstationen til venstre

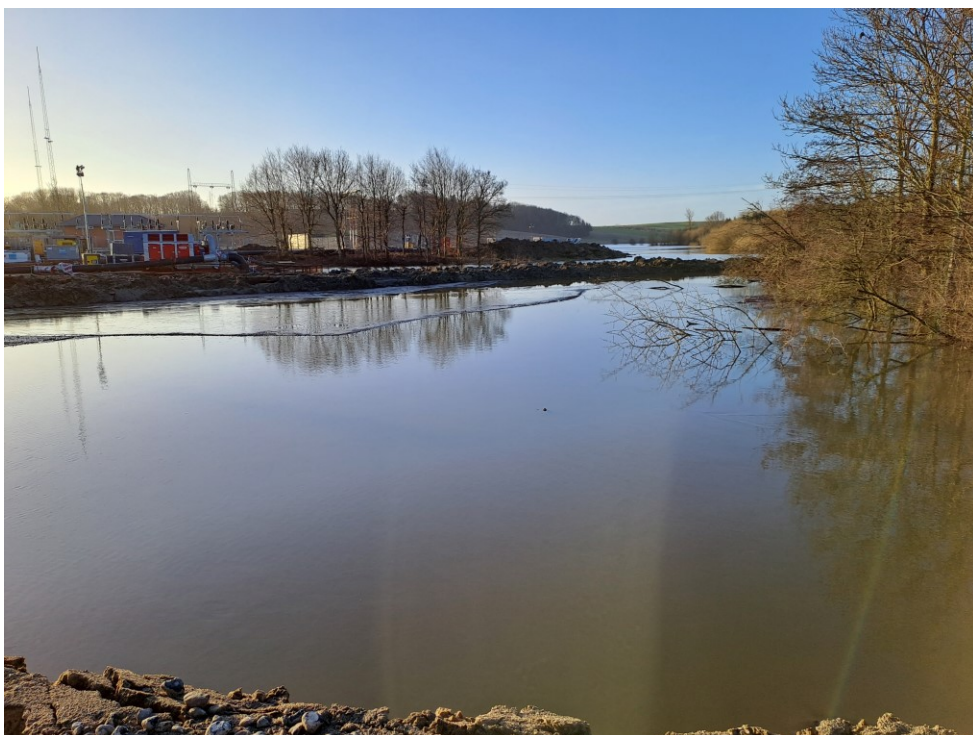
Rentvandsbassin – 2 pumper til venstre kører her.

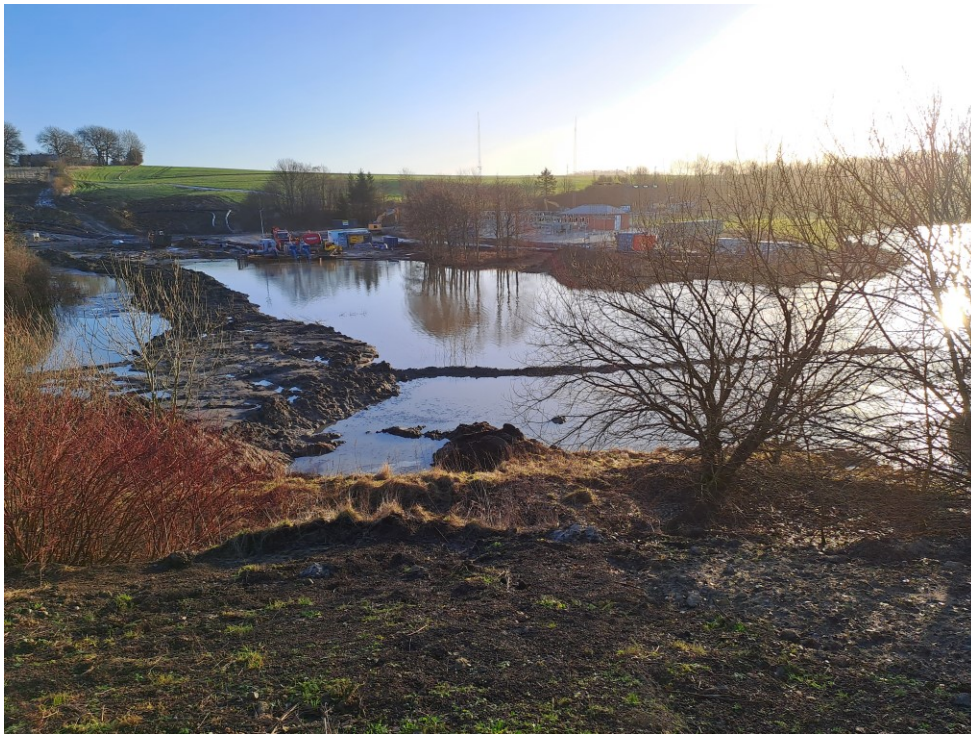
Rentvandsbassin til højre - forurenet vand til venstre for dæmningen.  
 Pumpestationer i baggrunden.  
 Standplads set fra bakke syd for mikrofillerhal mod sydøst.

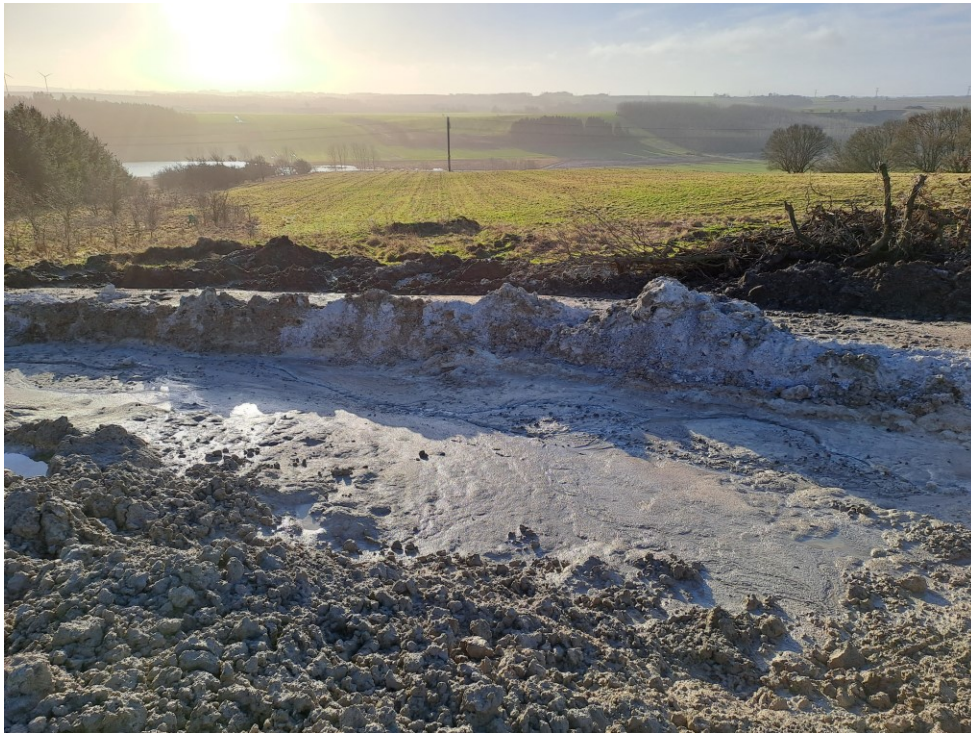
20240125\_104217

Standplads i sving ved lergravens top set mod syd.  
Mikrofiller i sving ved lergravens top

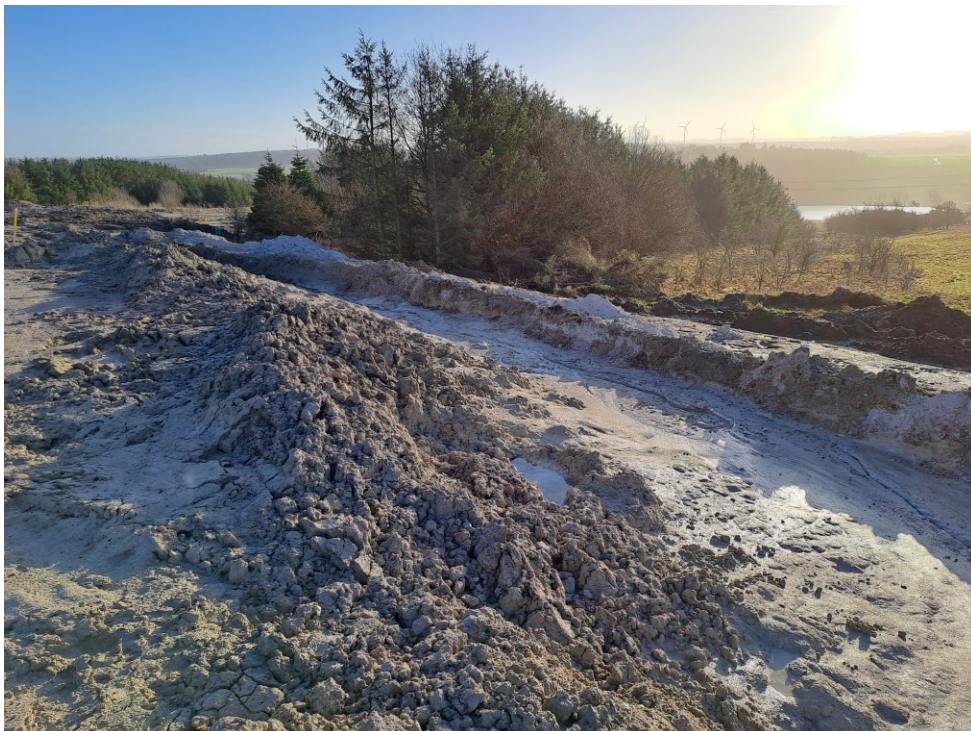
20240125\_105452

Standplads i sving ved lergravens top set mod sydøst.  
Mikrofiller i sving, som udgør afvandingskanal.

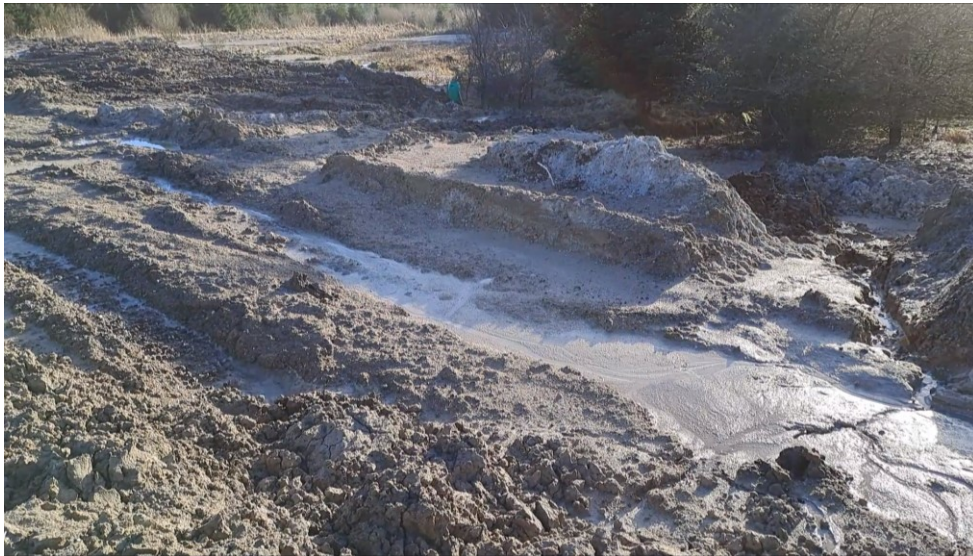
20240125\_105214video

Standplads 45 m øst for sving ved lergravens top og set mod sydøst.  
Afstørmede mikrofiller ved ophør af afvandingsgrøft ved sving ved lergravens top. Slambede anes i baggrunden. Afstrømmende vand vurderes at strømme mod syd ud over lergravens sydskråning og mod Alling Å.  
Problemet adresseres til Skadesstedsledelsen og vil indgå i kommende tilsyn.

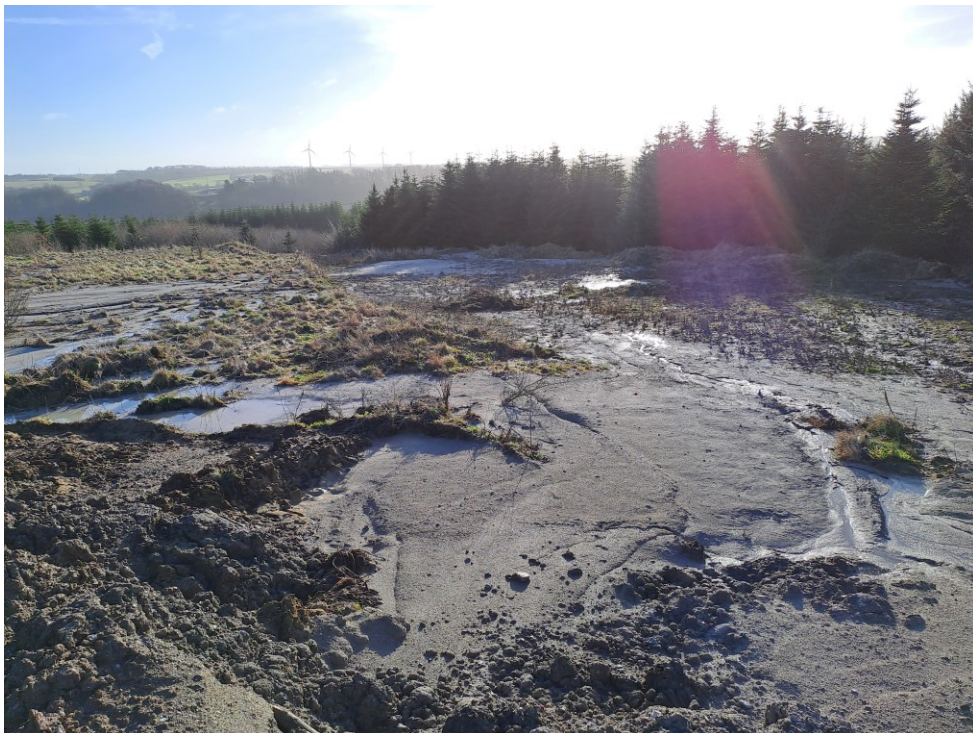
20240125\_111549

Standplads 90 m øst for sving ved lergravens top og set mod syd

Afstrømmede mikrofiller og formentlig slambede i baggrunden. Området er svært tilgængeligt. Afstrømmende vand vurderes at strømme mod syd ud over lergravens sydskråning og mod Alling Å.  
Problemet adresseres til Skadesstedsledelsen og vil indgå i kommende tilsyn.

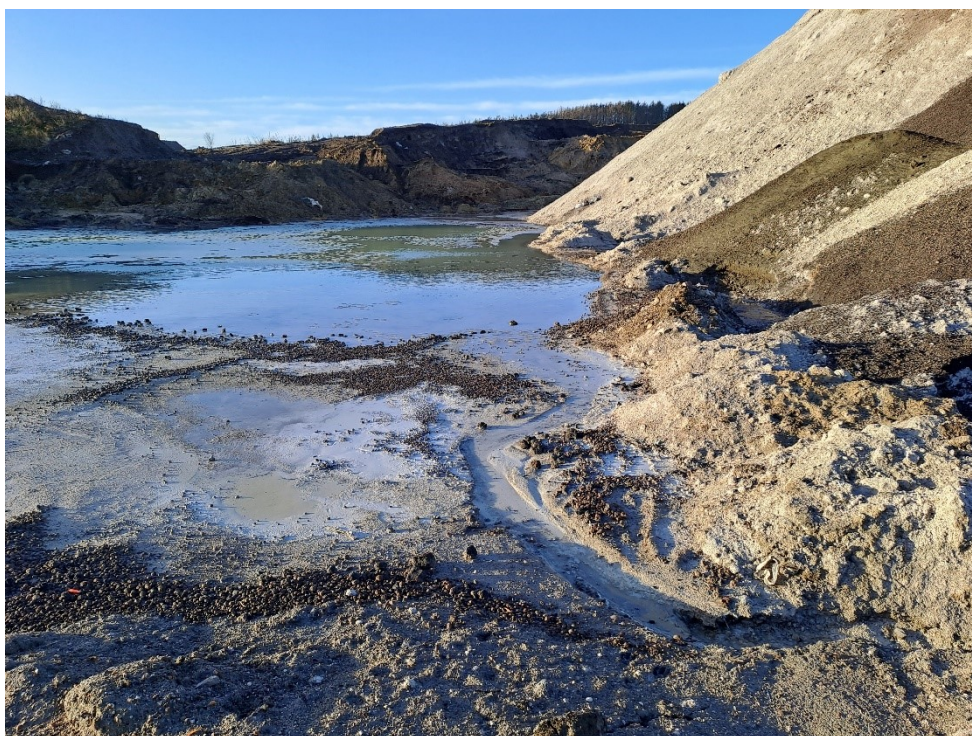
Bassin sydvest for fillerhal med blanding af mikrofiller og lecanødder

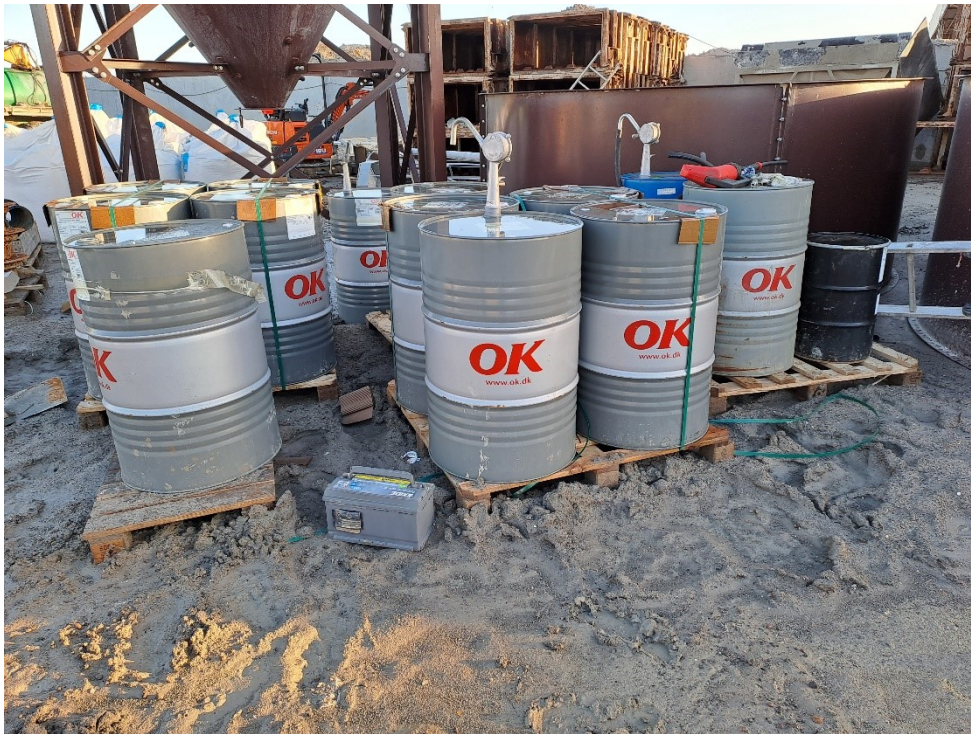
Olietønder ved mikrofillerhal. Kurator kontaktes med henblik på fjernelse.
