## Tilsyn med Skadessted Ølst og afværgeindsatsen for Alling Å

Miljøstyrelsen har den 31. januar 2024 ført tilsyn med afværgeindsatsen for Alling Å ved Ølst.

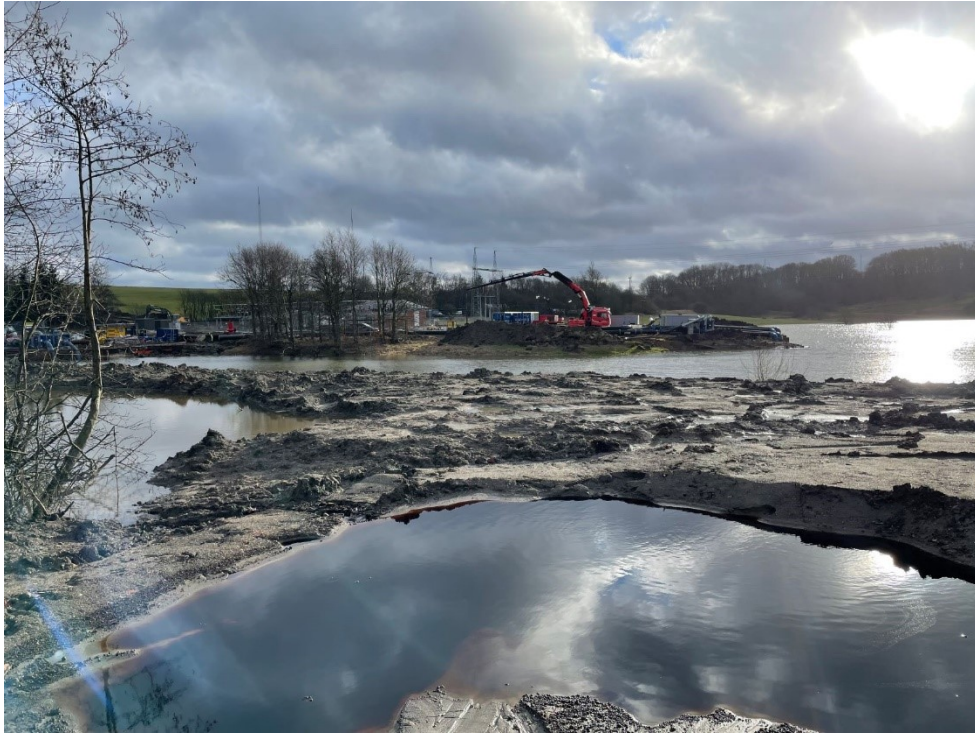
Der løber fortsat farvet vand ud af skråningen op mod microfillerhallen. Vandet vurderes umiddelbart at have et væsentligt indhold af olie. Fra søen er der videre afstrømning til bassin for forurenede overfladevand. Miljøstyrelsen vurderer, at en slamsuger vil kunne køre hen i nærheden af oliesøen og suge olieholdigt vand de sidste meter fra søen. Forholdet rapporteres til skadestedsledelsen.

*Sø med tydelig misfarvning og afløb til opsamlingsbassin til forurenet overfladevand*

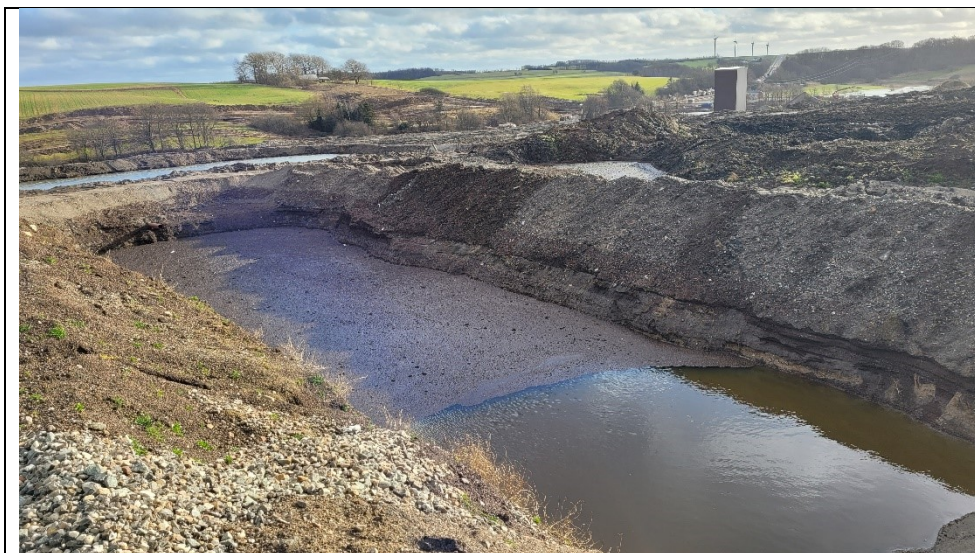
De etablerede overfladevandsbassiner, herunder bassin med formodentlig væsentlig nedsvining/aflledning, blev besigtiget.

*Bassin med formodentlig væsentlig nedsvining/aflledning*

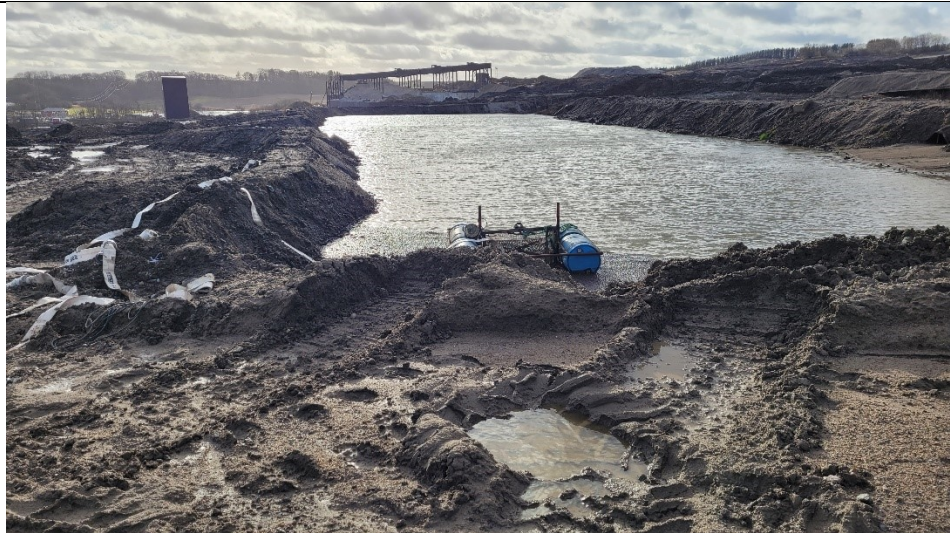
*Klargøring til pumpning fra stort overfladevandsbassin for at undgå afstrømning og med henblik på forrensning*

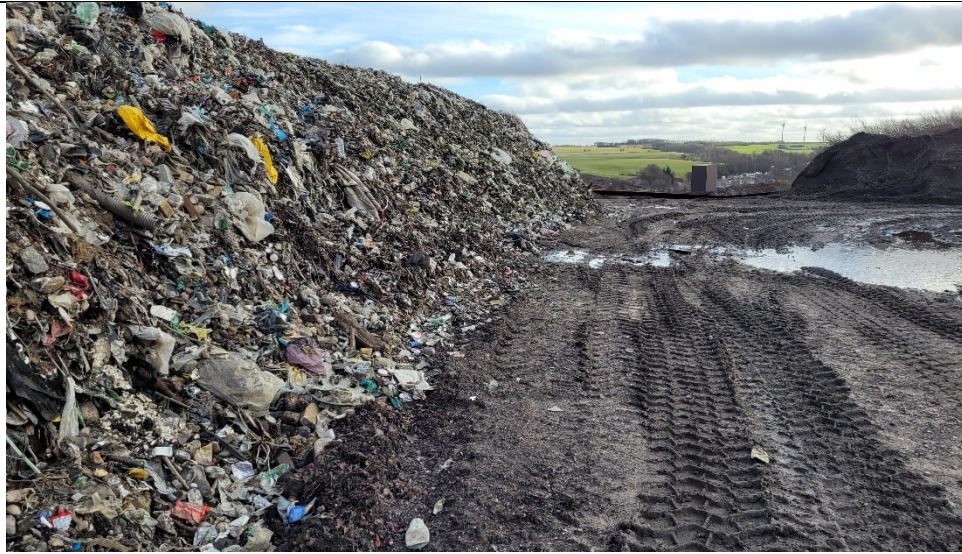
Affaldsbunker bestående af plast, metal, sten og andet blandet affald

- fraktionen er ildelugtende og vurderes umiddelbart ikke at kunne deponeres på et affaldsdeponi

*Affaldsbunker bestående af plast, metal, sten og andet blandet affald*

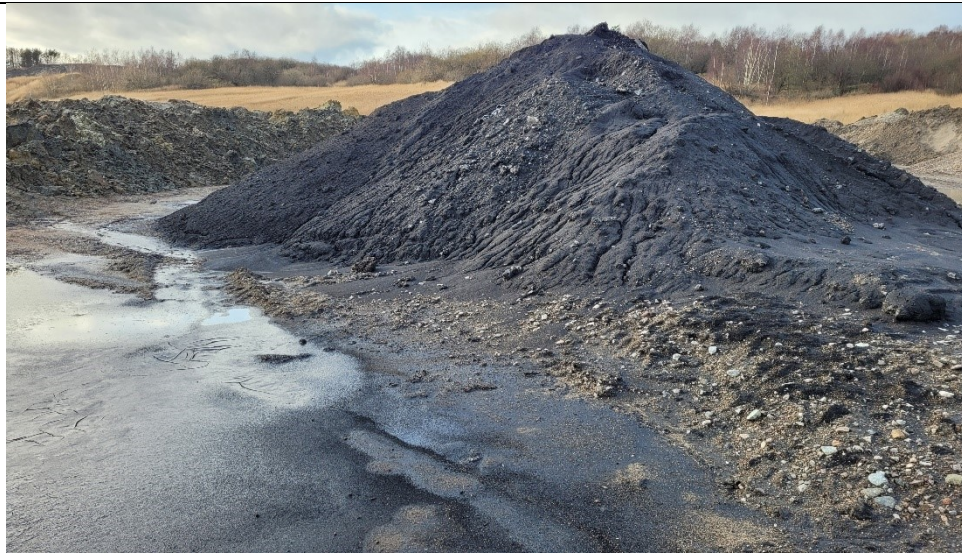
Flyveaskebunker,

- afstrømning fra bunken ud på plant område

*Flyveaskebunke med afstrømning*

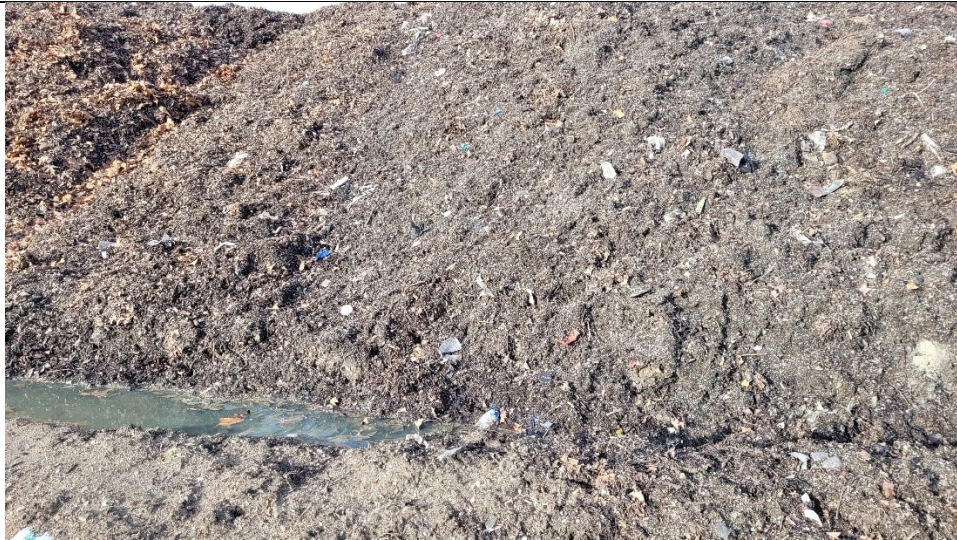
Kompostlignende bunker,

- ildelugtende med relativt meget primært plastaffald

*Kompostlignende bunker med relativt meget primært plastaffald*

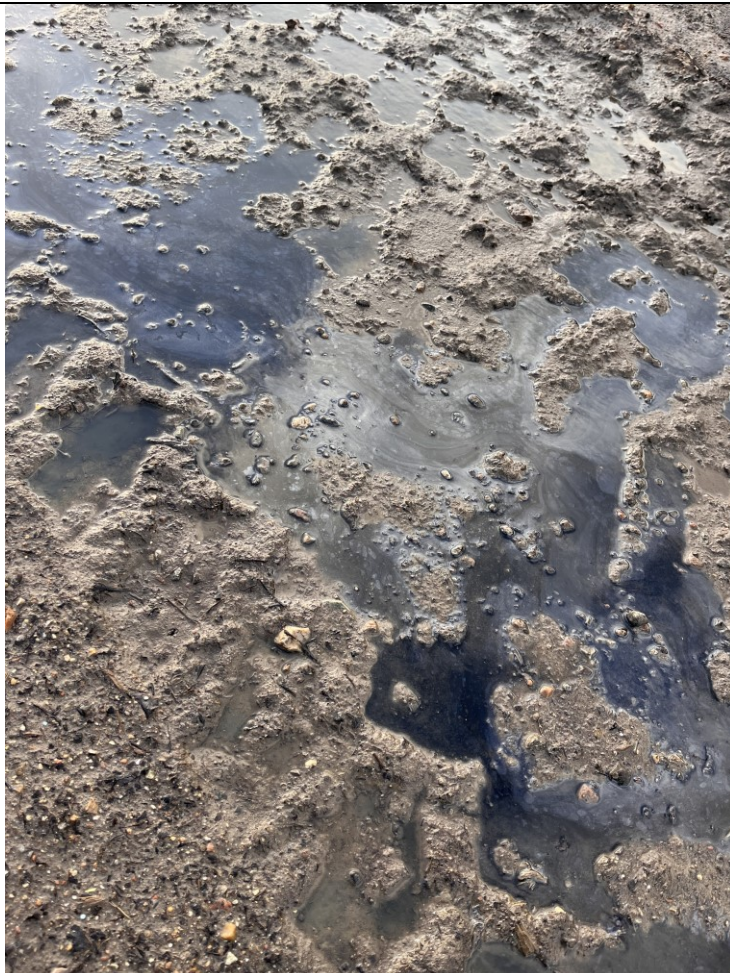
Der står en del vand i mindre søer i området. Ved besigtigelsen kan det ikke konstateres, hvordan vandet generelt styres, afstrømmer og afledes fra området.

*Vand i mindre sø med tydelig hinde og misfarvning*

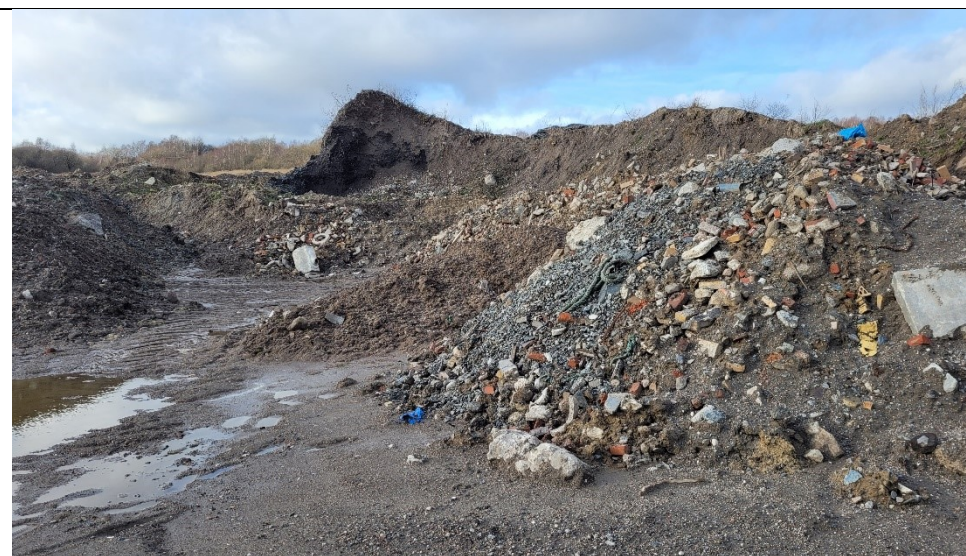
Bunker af brokker, fliser, sten mm.

- restfraktioner af reb mm. i bunkerne

*Brokkebunke*

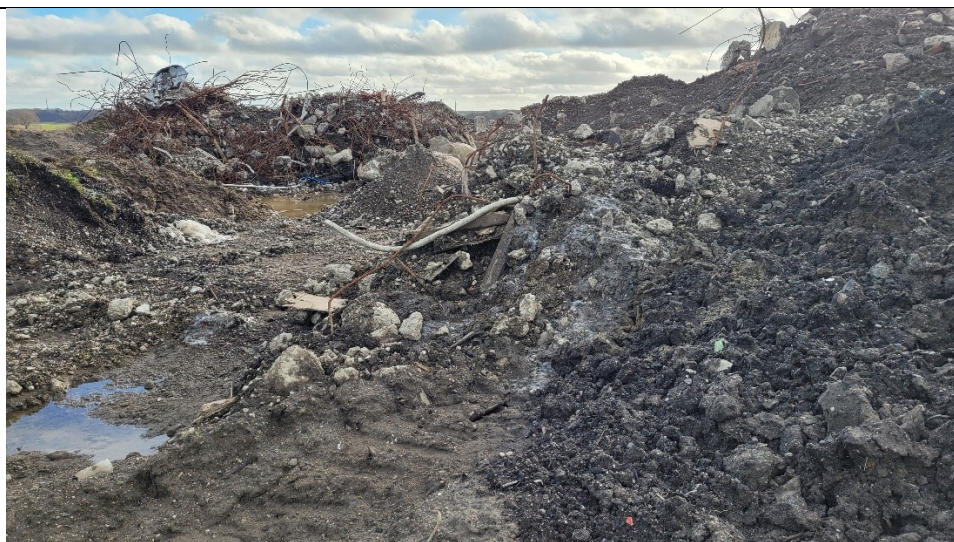
Slaggebunker,

- delvist dækket med jord

*Slaggebunke til højre – bunke med skrotjern i baggrunden*

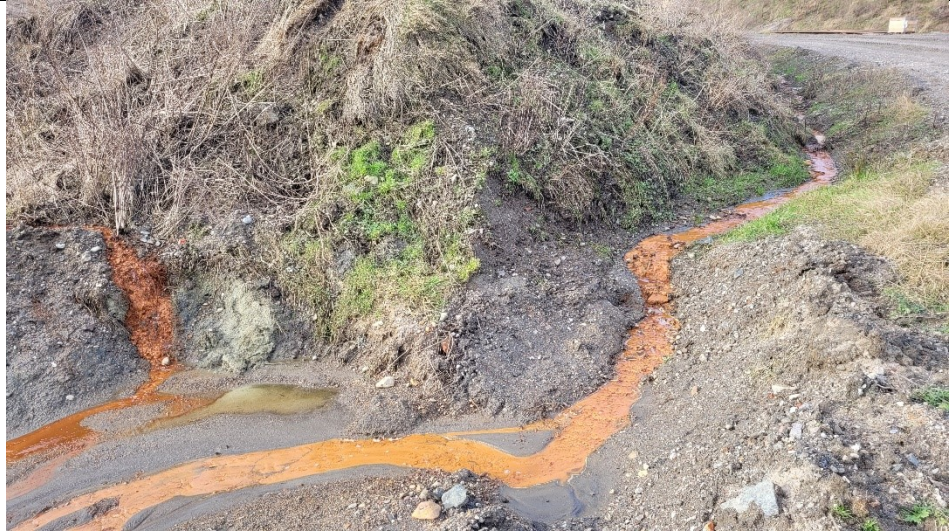
*Fra en længere jordmile ved grusvejen langs nordskel ses meget orangefarvet (okkerfarvet) overfladevand strømmende ud af jorddyngerne og løbende ned langs vejen, tilsyneladende tilstrømning flere steder. Lidt nedstrøms ledes vandet ind i et rør og under vejen og fortsætter forløb mod øst på nordsiden af vejen. Afstrømning af overfladevand fra en mindre del af området nordlige arealer forsøges opsamlet i et bufferbassin til forurenat vand*
