Tilsynsrapport til offentliggørelse

Virksomhedens navn	Havbundssedimentdepot Rærup
Virksomhedens adresse	Rærupvej 29, 9310 Vodskov
CVR nummer	13838542
Virksomhedstype	5.4 Deponeringsanlæg >10 t/dag eller kap. >25.000 t
Tidspunkt for tilsynet	Den 6. december 2018
Baggrunden for tilsynet	Basistilsyn
Varsling af tilsynet	Den 21. november 2018
Deltagere fra virksomheden	Mette Schmidt
Øvrige deltagere	
Tilsynet udført af	Line Højgaard Henriksen og Susanne Juhler
Tilsynet omfattede	Generelt tilsyn med anlægget
Materiale udleveret

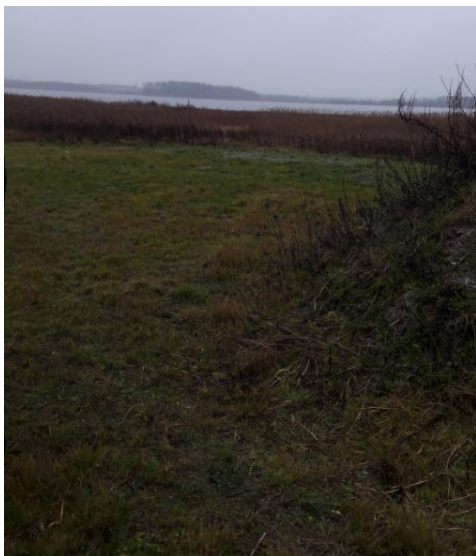
Havbundssedimentdepot Rærup ejes og drives af Aalborg Fjordudvalg. Deponiet består af 4 felter: to sydlige langs Limfjorden (fjordfelterne) og to nordlige langs fastlandet (landfelterne). I fjordfelterne sker deponering ved tipping fra lastbiler. Der deponeres pt kun i det vestlige fjordfelt, se foto 1. I landfelterne sker deponering udelukkende ved indspuling fra skib via fast rørledning, se foto 2 og 3. Overskudsvand må ikke udledes fra deponiet. Vandet kan i stedet ledes fra et felt til et andet, så der kan håndteres store vandmængder ved indspuling. Deponiet er dækket af siv. På digerene er græsset slået, så der er mulighed for tilsyn.

Foto 1: Deponeringssted for tipping af lastbiler, vestligt fjordfelt.

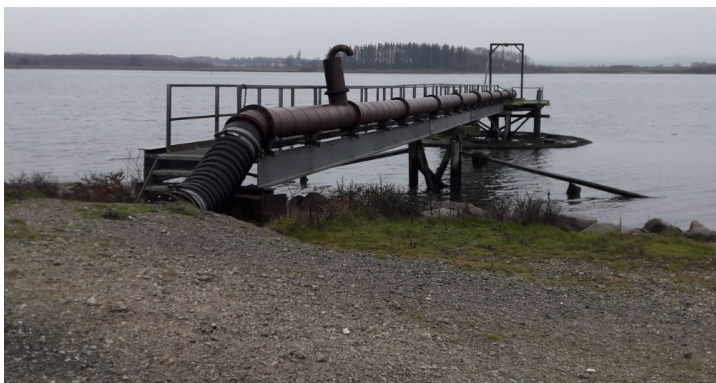
Foto 2. Anlæg til indspuling af sediment fra pram via fast rørledning fra anløbsbro til landfelterne.

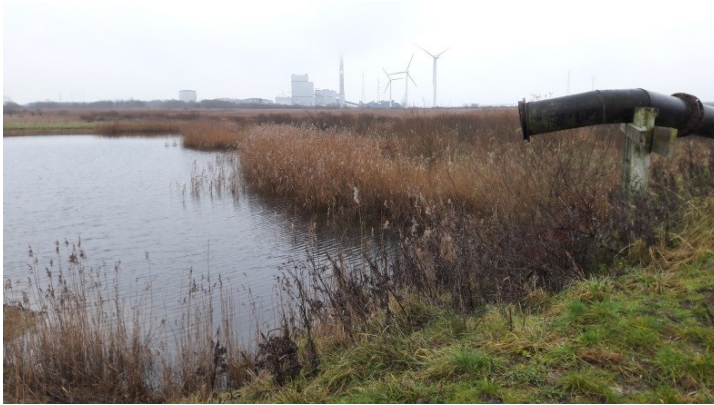
Foto 3. Udløb af fastetableret rør til indspuling af sediment til landfelt.

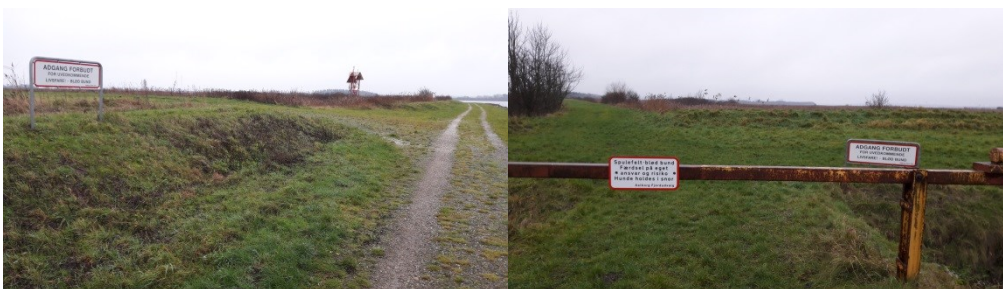
Vilkår 11 og 12. Der er aflåst bom ved adgangsvej. Der er opsat advarselsskilte ved indkørsel og hvor offentligheden kunne have adgang til deponiet, se foto 4.

Foto 4. Deponiets indkørsel fra vest (til venstre) og fra nord (til højre) med tydelige advarselsskilte.

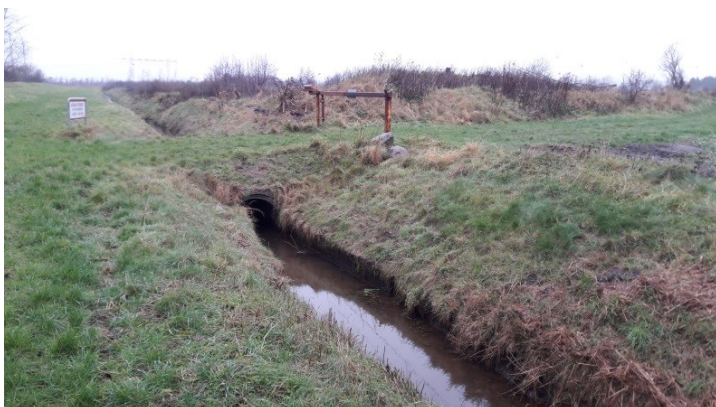
Det kunne konstateres, at Attrupgrøften mod nord var frilagt til afvanding, se foto 5.

Foto 5. Attrupgrøften mod nord - afvandningsgrøft. Fra denne grøft udtages sedimentprøver.

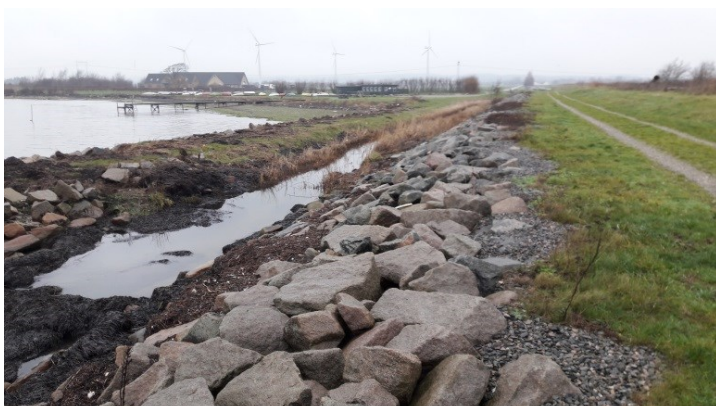
Deponiets ydre afgrænsning mod kysten vedligeholdes løbende ved at anlægge stenfæstninger på steder, hvor vandet æder sig ind, se foto 6.

Foto 6. Deponiets afgrænsning mod Limfjorden med stenfæstning.

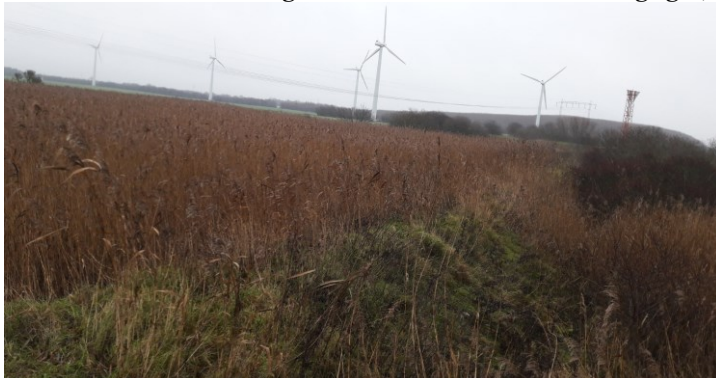
Vilkår 14 om refugier. På nordøstlige landfelt er der anlagt 2 refugier, der ved diger afskæres fra resten af feltet. Refugiet i midten af feltet blev besøgt, se foto 7.

Foto 7. Refugie omkranset af dige
