Tilsynsrapport til offentliggørelse

Virksomhedens navn	Reno Djurs I/S, Glatved
Virksomhedens adresse	Nymandsvej 11, 8444 Balle
CVR nummer	20217472
Virksomhedstype	5.4 Deponeringsanlæg >10 t/dag eller kap. >25.000 t
Tidspunkt for tilsynet	18.06.2015
Baggrunden for tilsynet	Relateret tilsyn
Varsling af tilsynet	10. juni 2015
Deltagere fra virksomheden	Morten Therkildsen, Henrik Rolfsted og Steen Stentsøe (COWI)
Øvrige deltagere	Svend Jørgensen (Entrepreneurfirmaet Arkil)
Tilsynet udført af	Jens Møller Madsen og Benedikte Vandsø Christensen
Tilsynet omfattede	Tilsyn med etablering ny etape III, A. Tilsyn med udlægning af lermembran. I sammenhæng med tilsynet blev der holdt et møde vedrørende igangsat revurdering af miljøgodkendelse Reno Djurs I/S etape II a med tilhørende aktiviteter. Referat fra mødet er fremsendt særskilt til Reno Djurs.
Materiale udleveret

Besigtigelse af arbejder med udvidelse med etape III, A

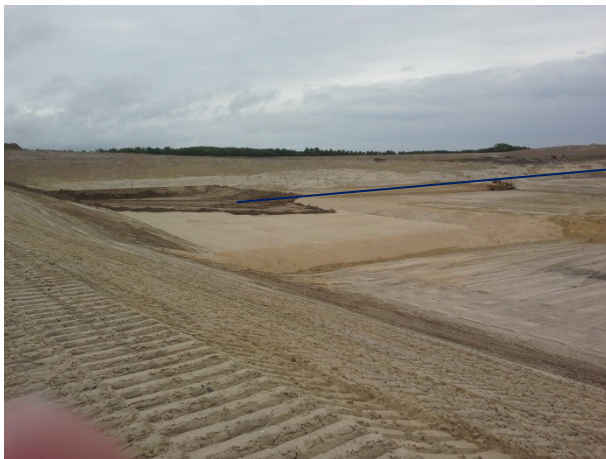
Billede 1: Udlægning af lermembran

Her fremgår påbegyndt udlægning af membran

På besigtigelsestidspunktet var der påbegyndt udlægning af lermembran.

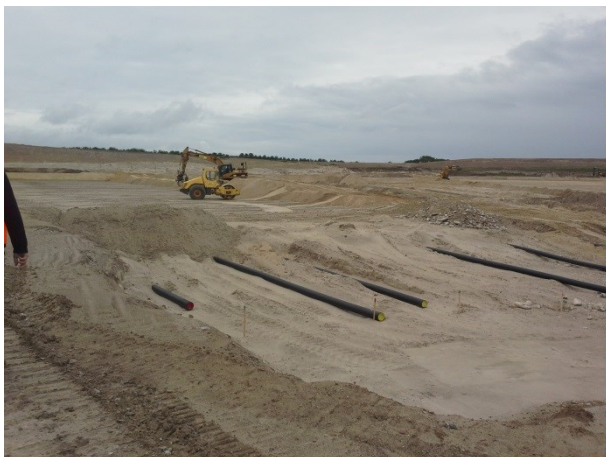
Billede 2: Transportledninger for perkolat

Transportledninger for perkolat

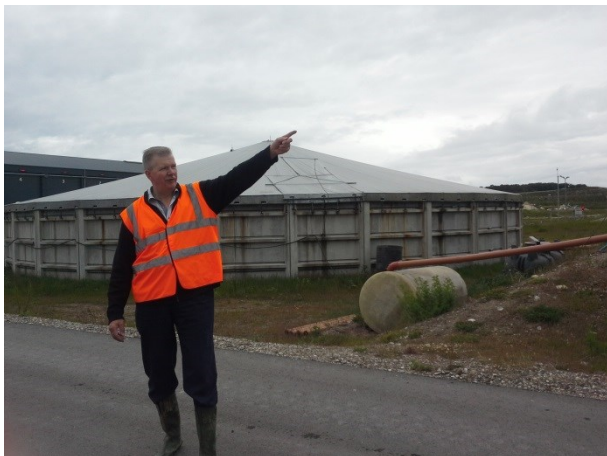
Billede 3: Eksisterende perkolattank .

Fra perkolattanken fraføres perkolat til recirkulering eller bortpumpning til det offentlige spildvandssystem.

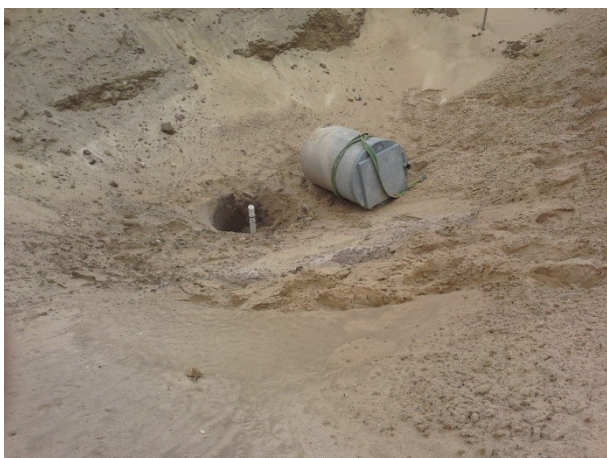
Billede 4: Boring DGU. 81.277, (81212, B12 for grundvandsmonitering).

Af billede 4 fremgår boring for monitering af grundvand. Det er en boring der fungerer som opstrøms boring for DONGS´ s deponi Glatved

Boringen blev beskadiget ved udgravning i forbindelse med etablering af etape III, A.

Boringen reetableres med en ny brønd, som det fremgår af billedet.
