Tilsynsrapport til offentliggørelse

Virksomheder
J.nr. MST-1272-00921
Ref. DIBIV/MOLUT
Dato: 6. april 2016

Virksomhedens navn	Faxe Miljøanlæg, AffaldPlus
Virksomhedens adresse	Præstøvej 105B, 4640 Faxe
CVR nummer	65278316
Virksomhedstype	5.4 Deponeringsanlæg >10 t/dag eller kap. >25.000 t
Tidspunkt for tilsynet	4. marts 2016 kl. 10.00-12.00
Baggrunden for tilsynet	Relateret tilsyn – opfølgning på lugtklager, indskærpelser og driften af komposteringsanlægget
Varsling af tilsynet	26. februar 2016
Deltagere fra virksomheden	Bente Munk (AffaldPlus miljøchef), Morten Larsen (teamleder) og Lars Fridberg Nielsen (drifts koordinator)
Øvrige deltagere	-
Tilsynet udført af	Morten Lützhøft-Madsen og Ditte Brogaard Iversen
Tilsynet omfattede	Komposteringsanlægget
Materiale udleveret	-

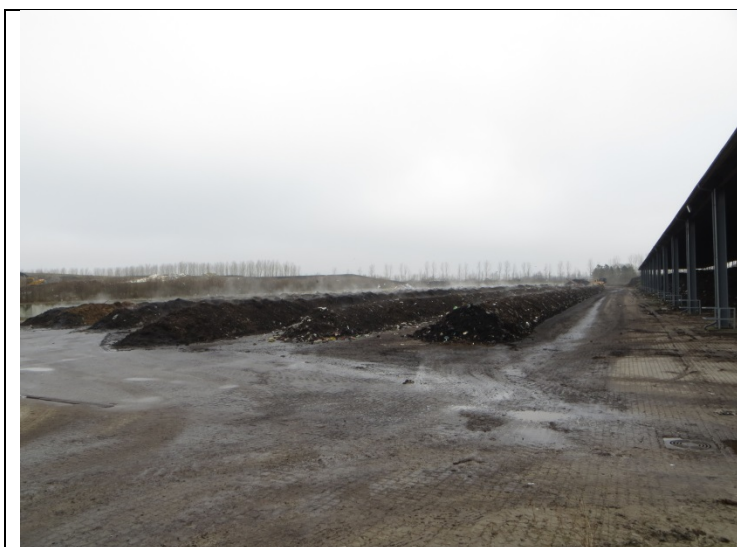
Figur 2.

7 miler var oplagt på komposteringsanlægget – den nyeste fra samme dag til venstre (mod vest), ældre miler mod højre og usorteret kompost til eftermodning under taget til højre. Der er max. plads til 7 miler med max. højde 2,2m, max. bredde 4,5m og max. længde 200m.

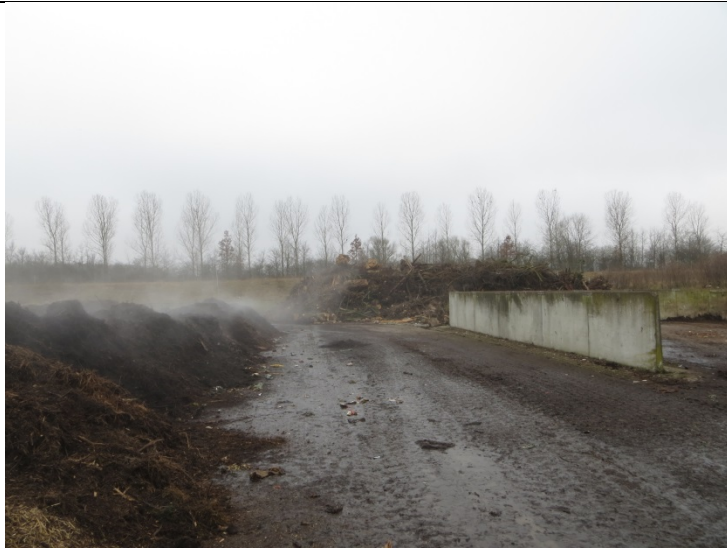
Figur 3.
Den nyeste mile fra samme morgen inden den skulle vendes og luftes. I baggrunden oplag af rent ved og træstød. Taget mod syd.

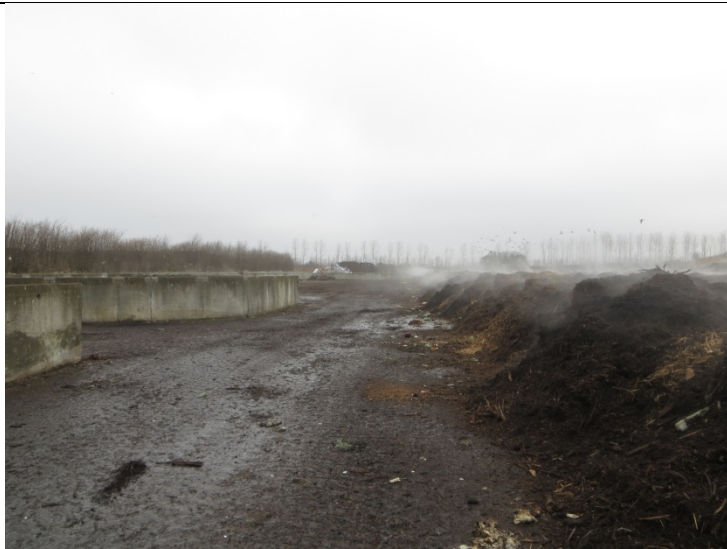
Figur 4.
Den nyeste mile med båsene til bl.a. KOD til venstre (vestligst). Taget mod nord.
Der var kun en svag lugt som normalt ved velfungerende komposteringsprocesser.

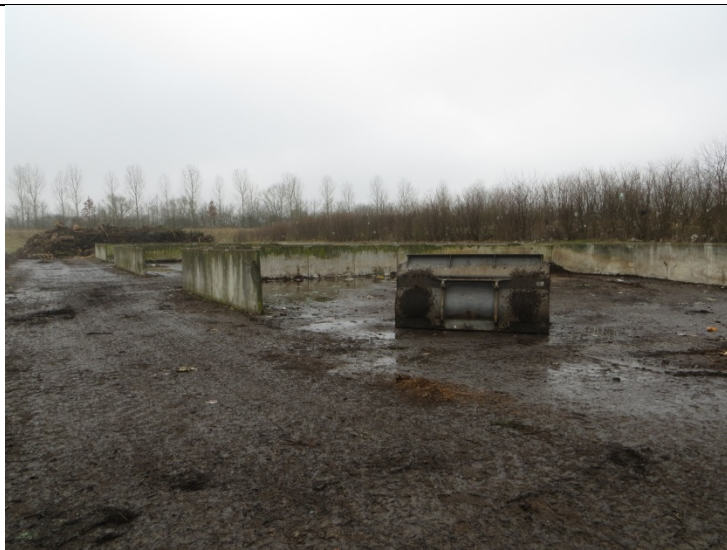
Figur 5.
Båsene var samme dag (fredag) tømt for KOD. Der må ikke opbevares KOD over weekenden.

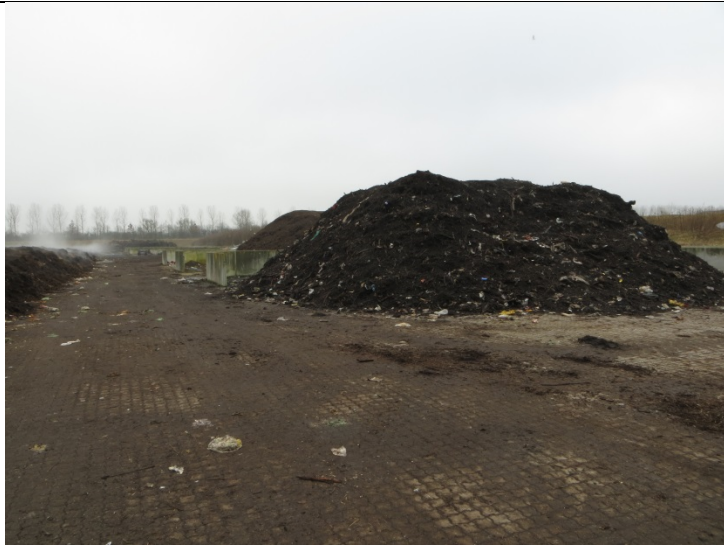
Figur 6.
Oplag af ren jord/fin
kompost i båsen bagerst.
Oplag af færdig,
usorteret kompost
tættest på. Taget mod
syd.

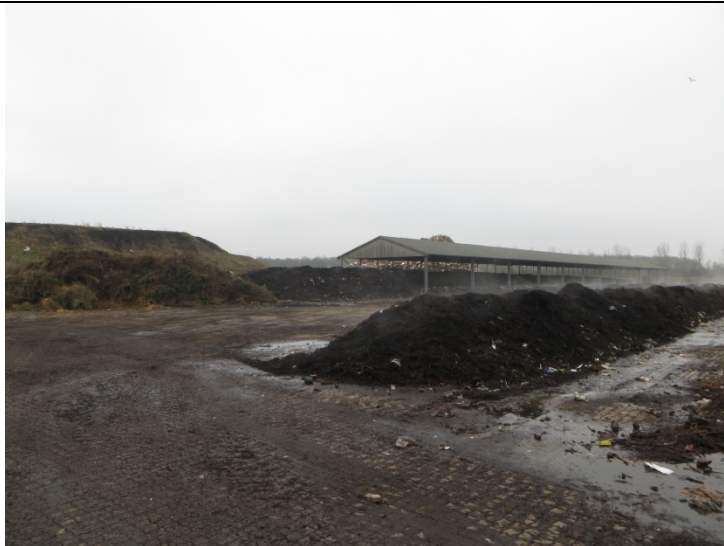
Figur 7.
Milerne strakte sig over
halvdelen af
komposteringspladsen.
Under taget bagerst var
komposten til
eftermodning. Til
venstre ses oplag af
modtaget haveaffald.
Taget mod øst.

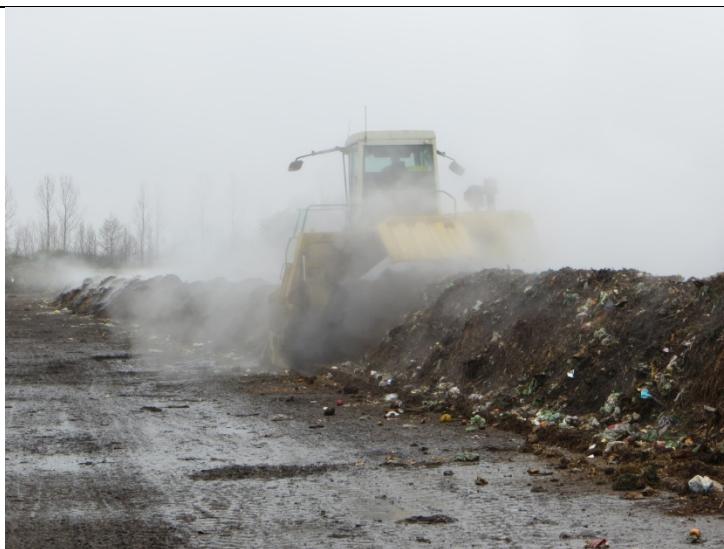
Figur 8.
Milevender i gang med
at vende den nyoplagte
mile fra samme morgen.
Milen overdækkes
herefter med biofilter.
