Sv: Oversendelse til KDI - Ansøgning om genplacering af havbundsmaterialer (12026655)

Supplerende oplysninger - bypass Østerby sejlrende, Læsø sagsnr. 2025-12346 (15740980)

- Supplerende oplysninger - bypass Østerby sejlrende, Læsø sagsnr. 2025-12346
- Vurdering Vandrammedirektiv, Væsentlighedsvurdering og VVM-screening - Østerby havn

## Østerby Havn – Oprensningsområder og prøvetagningssteder

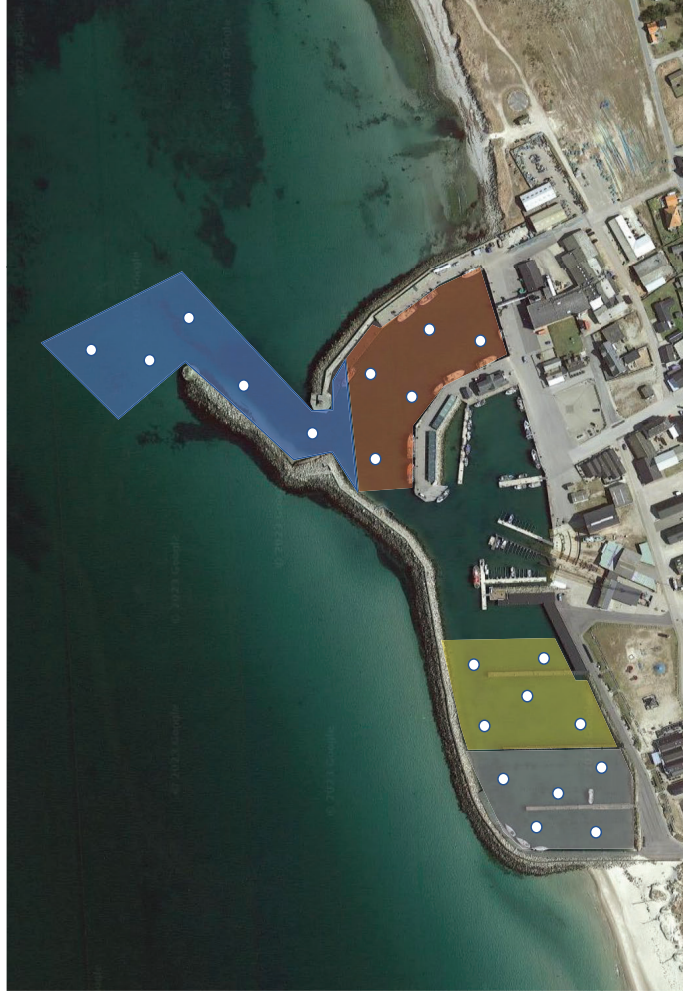
Figur nr. 3 viser oprensningsområderne i Østerby Havn. Materialet der vurderet rent nok til bypass tages fra det blå område.

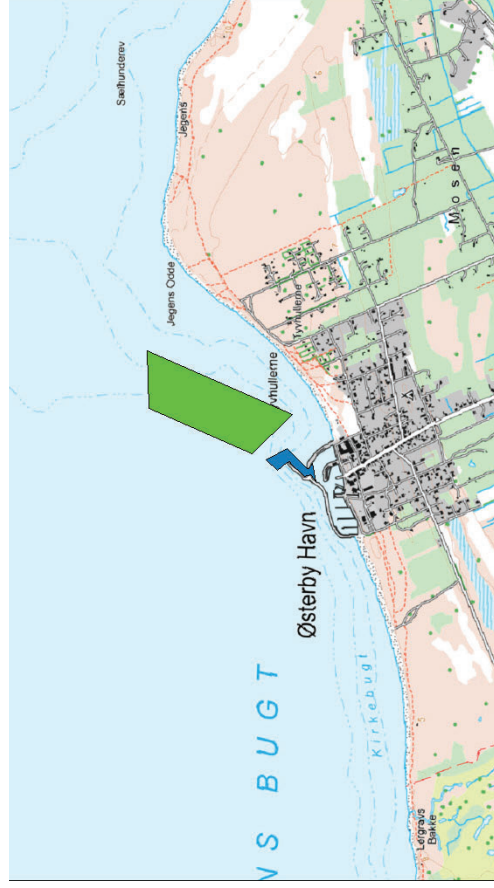
Figur nr. 4 viser oprensning og bypass område ved Østerby havn

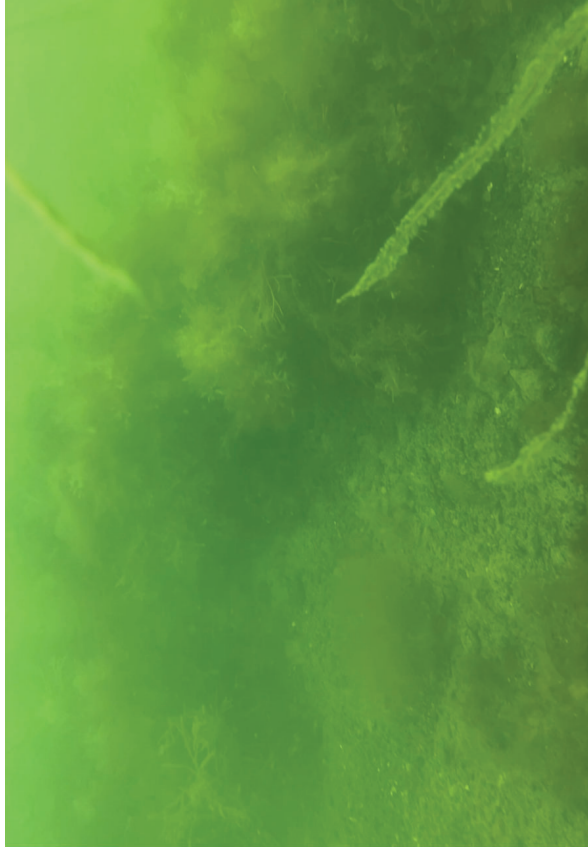
Snapshot fra dykkervideo station 5

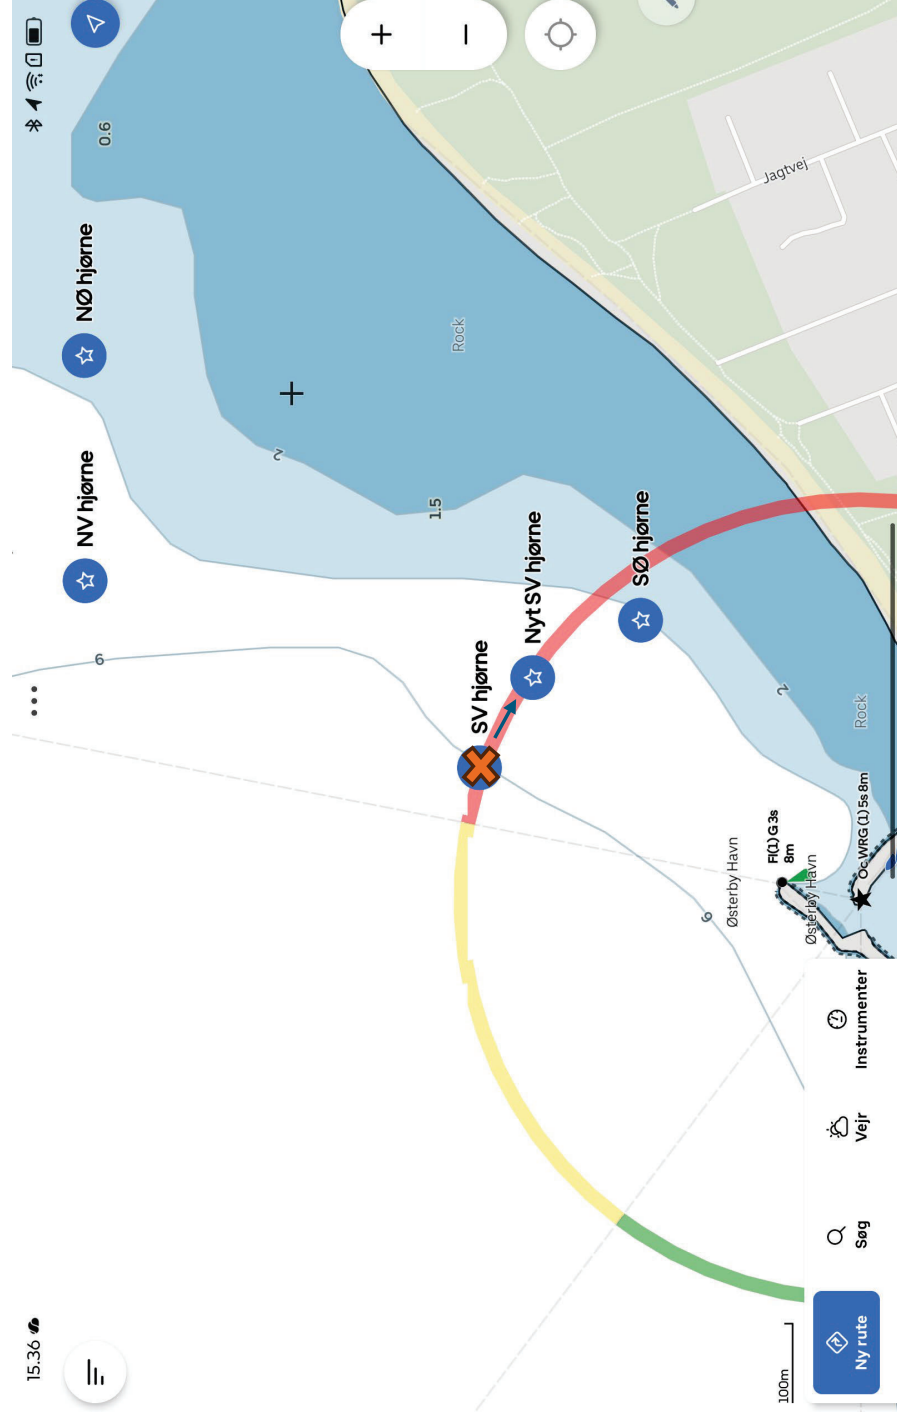
# Hjørnekoordinat flyttes fra 6,4 meter vand til 5 meter vand

Længde af området SØ, NØ => 0,42 NM = 770  
meter

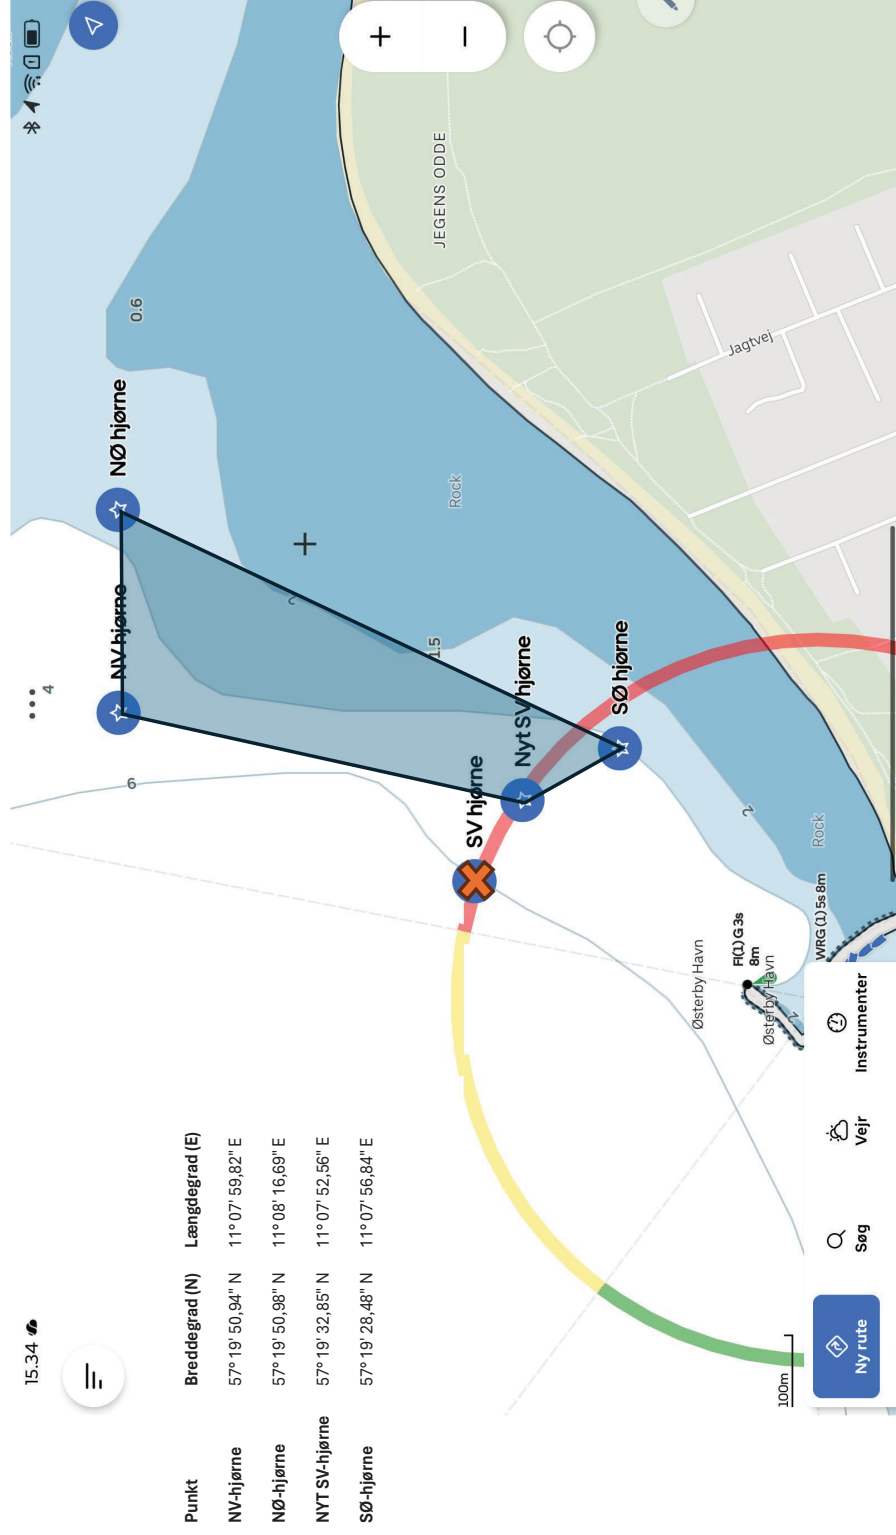
# Koordinater for nyt område – området er ~126.200 m<sup>2</sup>
