## Sagsfremstilling

Matriklen er lokaliseret på Vejlands Allé 200, 2300 København S. Selve byggefeltet er opdelt i 2 zoner, A og B som illustreret i figuren herunder.

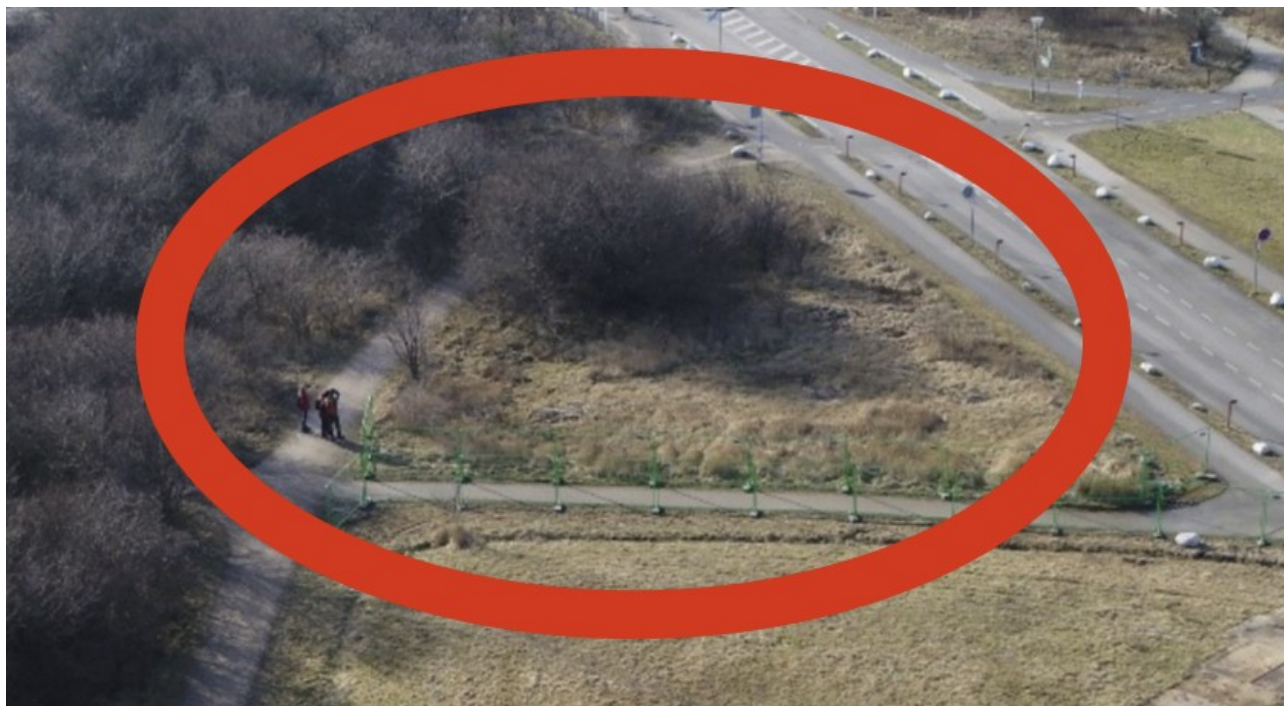
Figur 2. Krattet hvor der er en beskæftiget observation af den store vandsalamander få dage inden kratet blev fældet

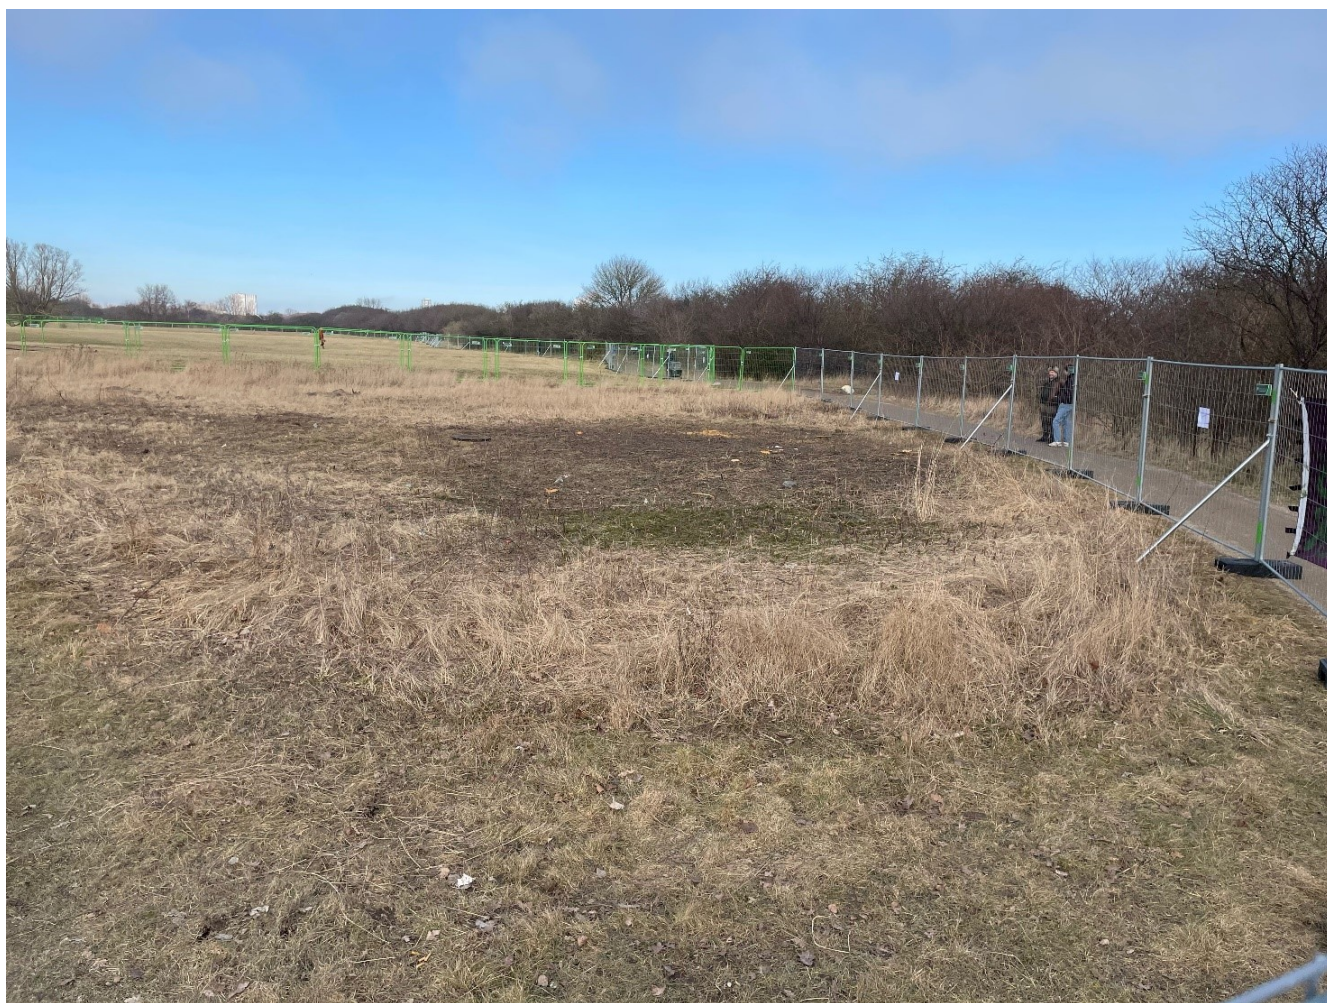
Onsdag den 3. marts 2021 påbegyndes rydningen af krat i område A. Buske og træer bliver skåret ned og fjernet samme dag før området er tømt for padder. Rydningen forgår på hele område A inklusive træer og vegetation i og omkring de eksisterende bebyggelser.

Figur 3. Billede af krattet den 3. marts 2021 kort tid efter det var fældet og ryddet samme dag tidligt om morgenen.

Fældning af vegetationen meget tidligt om morgenen, øger også chancerne for individdrab.

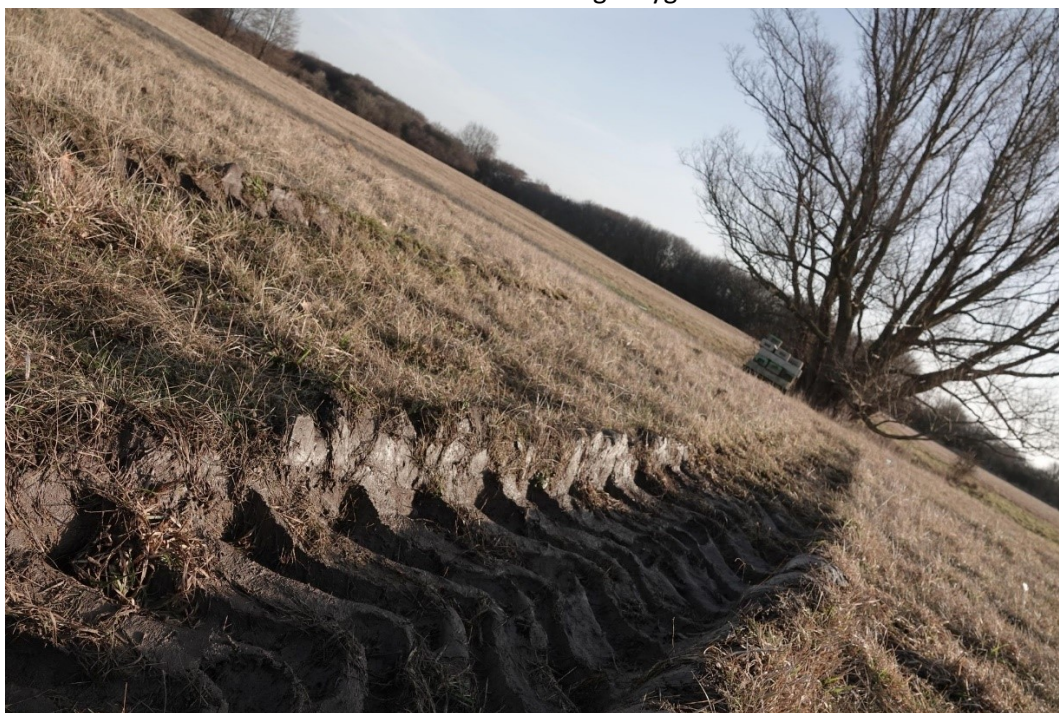
Figur 4. Dybt hjulspor der potentielt kan knuse den Store Vandsalamanders vinterhi. Hjulsporet går over til den store gamle hvidpil hvor der er iagttagelse juvenile (unge ikke kønsmodne) stor vandsalamander. Konstatering af eventuelt drab og lemlæstelse kræver en opgravning af hjulsporet. Foto taget torsdag den 25. februar 2021

Hvis bygherren havde fulgt deres egne retningslinjer med at udlægge kørepladerne på de eksisterende stier og anvendt disse havde det i høj grad reduceret muligheden for individdrab og beskadigelse på stierne og habitat pga. kørsel med store køretøjer.

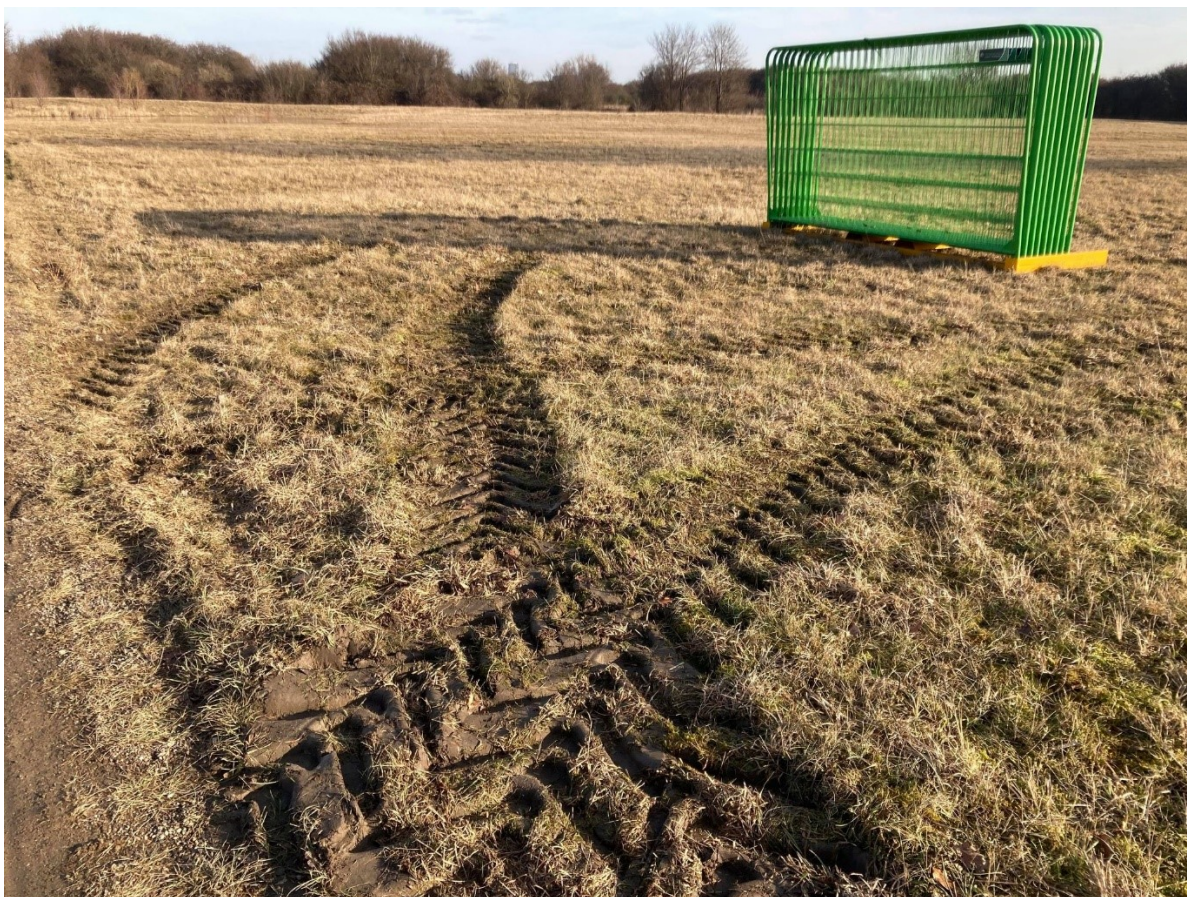
Figur 5. Flere dybe hjulspor på græssletten. Foto taget torsdag den 25. februar 2021

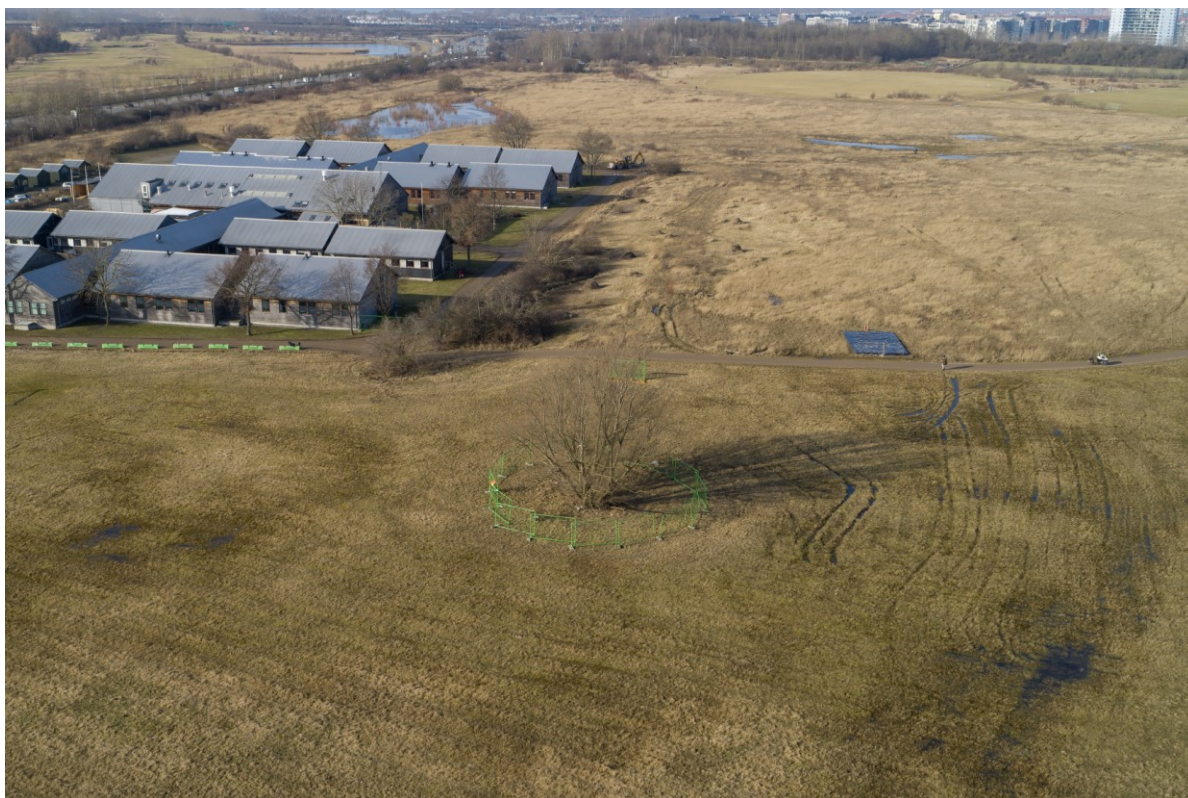
Figur 6. Luftfoto over Lærkesletten. Her kan det tydeligt ses at der er mere end et hjulspor.

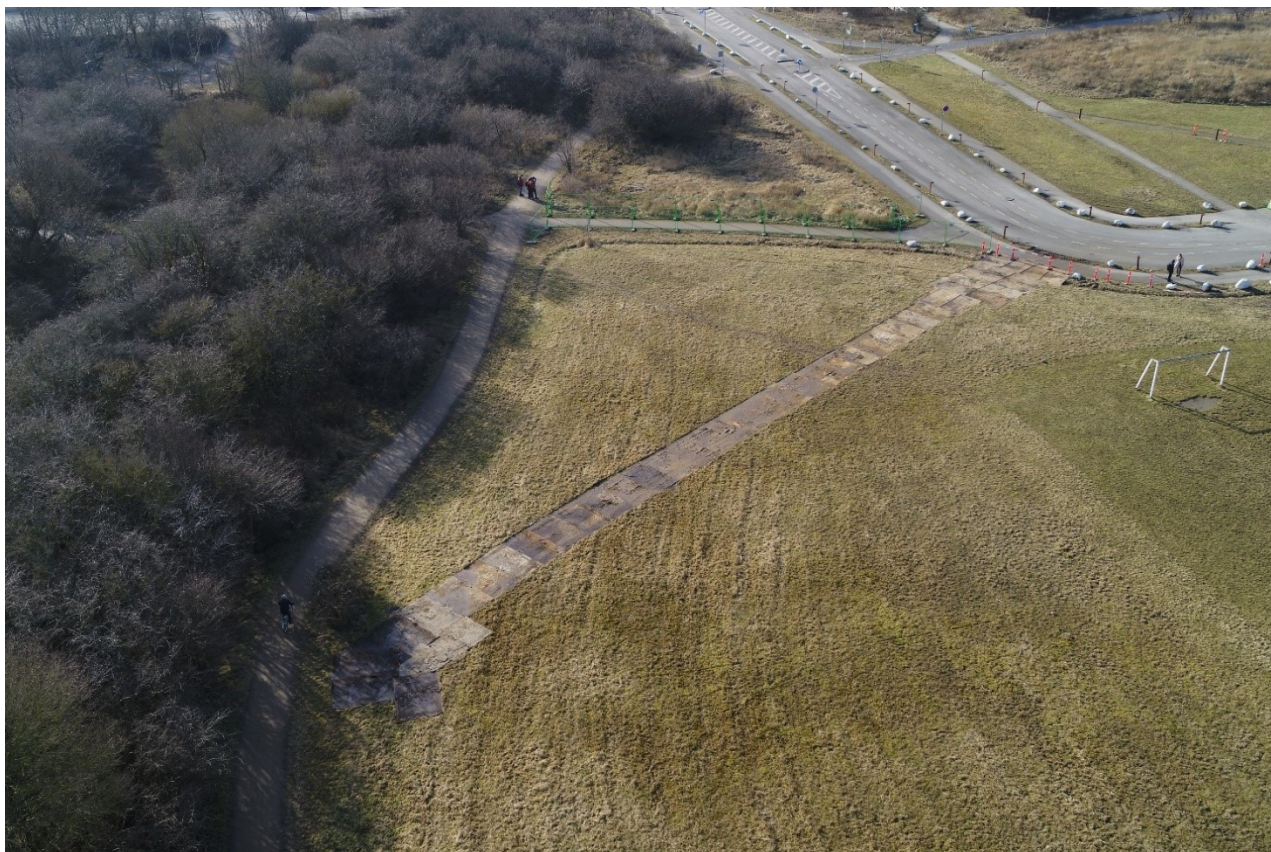
Figur 7. Luftfoto af de udlagte kørepladder

For at konstatere om der er fundet drab sted på individer der har søgt ly under kørepladerne, kræver det at disse bliver løftet op for inspektion.

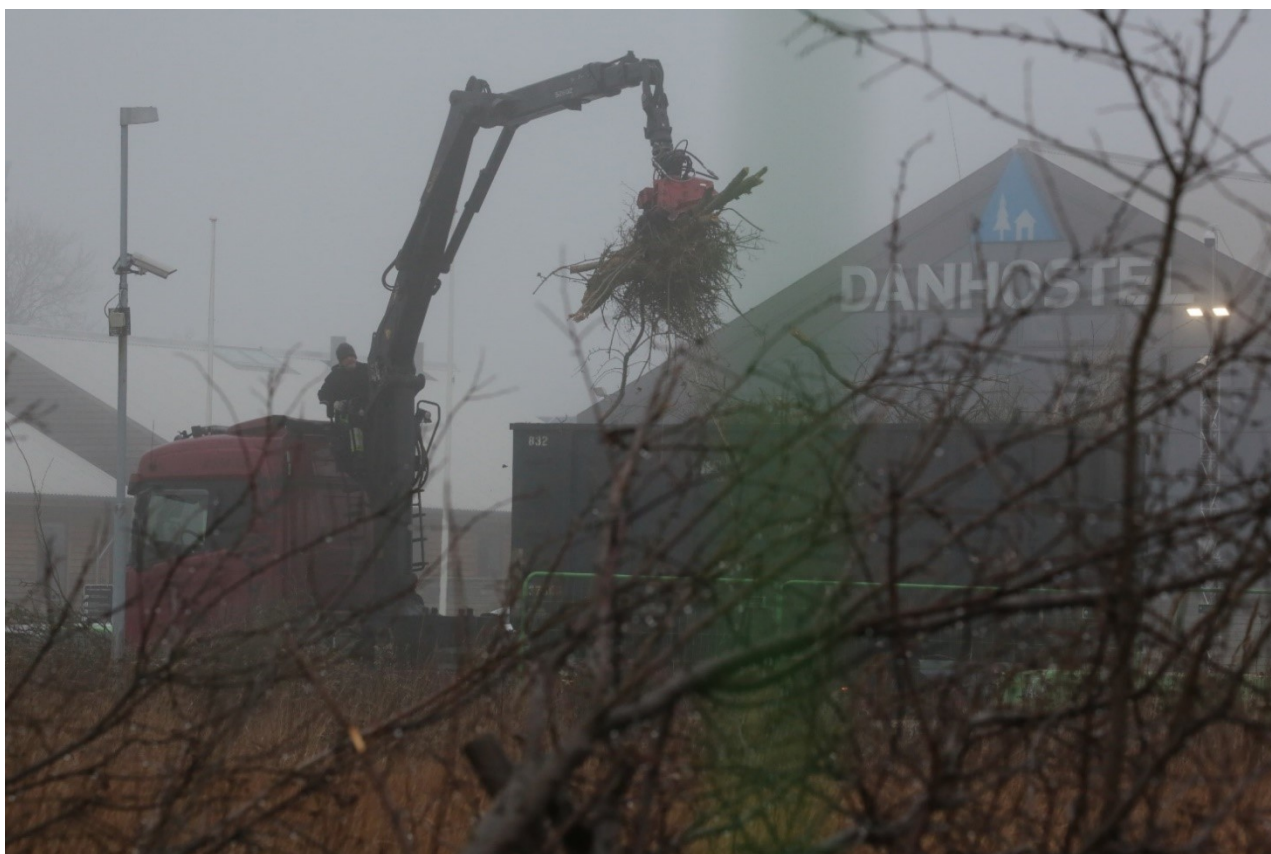
Figur 8. Bortkørsel af fældet materiale. Foto er taget onsdag den 3. marts 2021

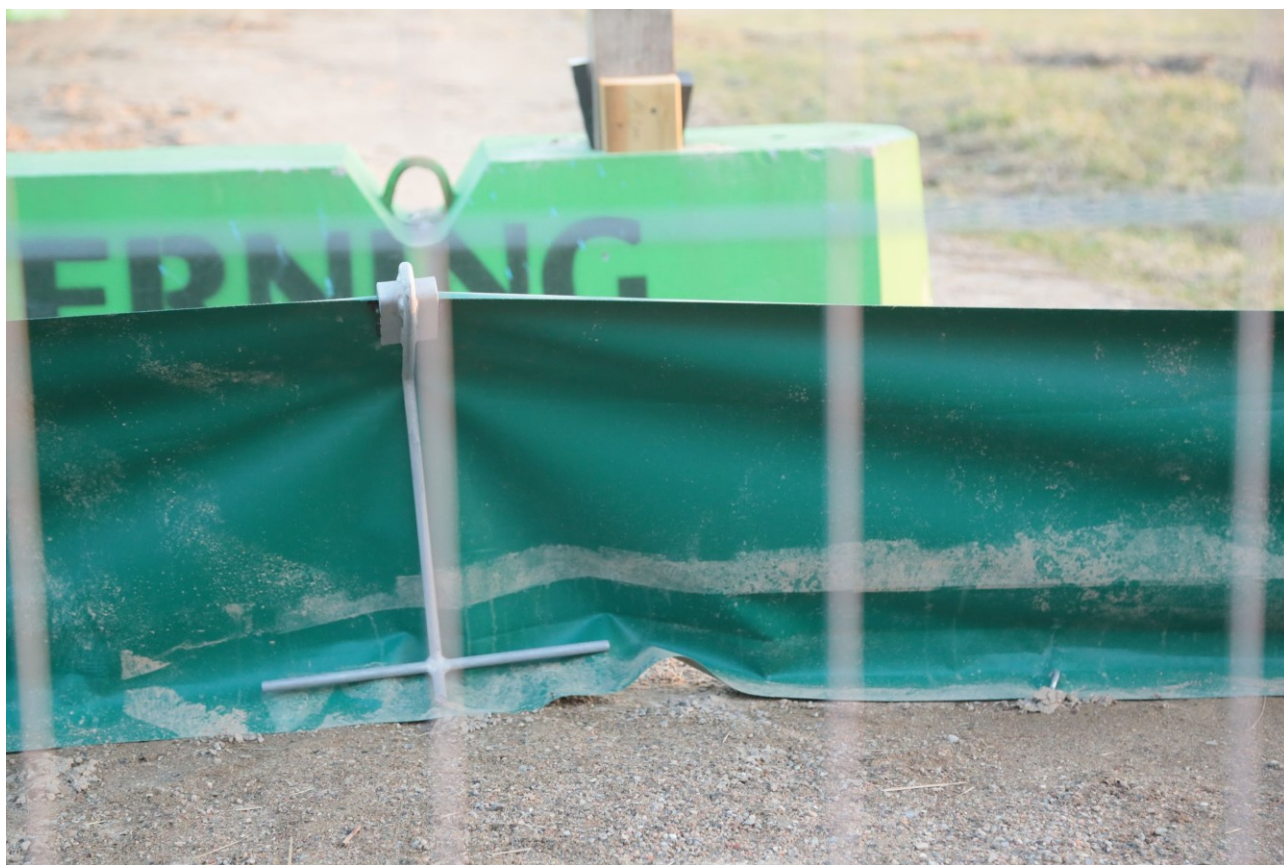
Inden opsætning af byggepladsens plade hegn kunne man tydeligt se at paddehegnet ikke levede op til denne forudsætning. Der kunne ses huller under hegnet og hegnet var ikke tætsluttet til jordoverfladen. En væsentlig mangel er at der ikke er lagt jord på den nederste del af kanten af paddehegnet, der kan forhindre salamanderen i at kravle under hegnet. Flere steder hang paddehegnet også så løst at padder ville kunne forcere hegnet.

Figur 9. Billedet herover viser tydeligt huller under hegnet, som salamanderen kan anvende både til at komme ind og ud af området. En væsentlig mangel er at der ikke er lagt jord på den nederste del af kanten, der kan forhindre salamanderen i at kravle under hegnet.

En gennemgribende revision af de opsatte paddehegn og den udarbejdede logbog foruden validering af de frostfrie afværgeforanstaltninger bør finde sted.

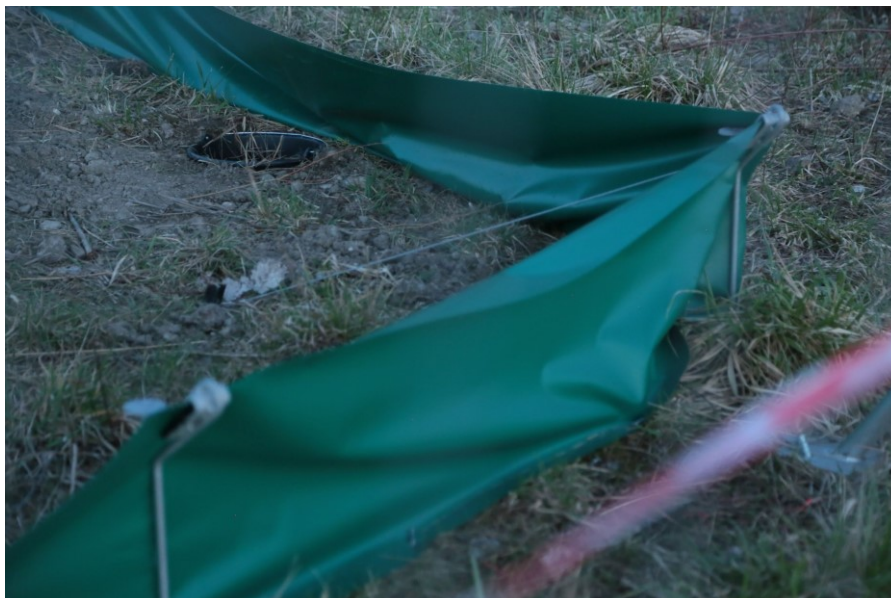
Figur 10. Hegnet er spændt utilstrækkeligt op. Billedet her viser et hjørne hvor salamanderen uden problemer specielt i vådt vejr kan forcere hegnet fra begge sider.

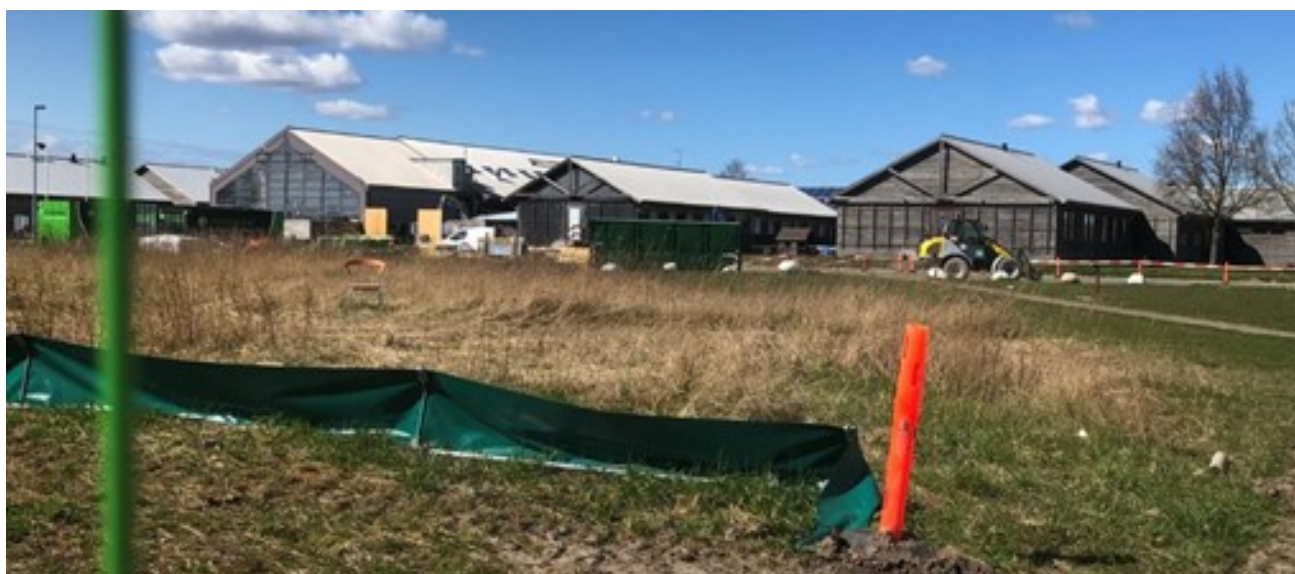
Vi har ikke kunne konstatere om der er lavet U-formet hegn ved åbninger i selve hegnet. Ved indgangen til vandrehjemmet er der sat paddehegn op men ingen U-formet opsætning af hegn som kan ses i billedet nedenfor.

Figur 11. Paddehegn ved indgangen til vandrehjemmet fredag den 23. april 2021.

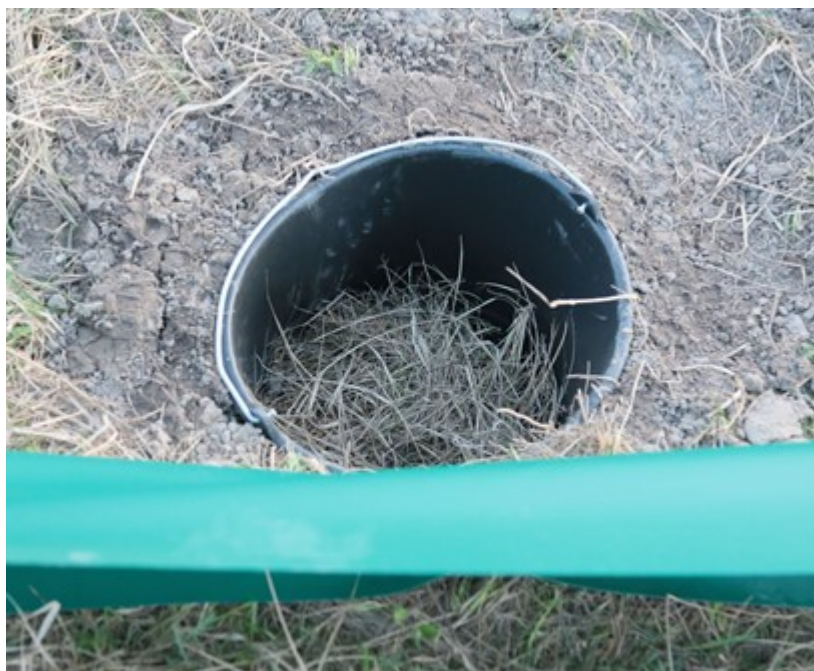
Ud fra billedet mangler denne fangst fælde

- en pind hvor andre dyr som f.eks. mus kan slippe op af spanden
- 2 håndstore sten
- Fjernelse af kant og hank på spanden
- Spanden skal graves længere ned så overkanten af spanden er under jordoverfladen

Figur 12. Eksempel på faldfælde til den store vandsalamander

Faldfælden skal gå helt op til paddehegnet og ikke have en top kant og håndtag for at forhindre at salamanderen ikke kan vandre på denne og dermed undgå at falde ned i fælden. Spanden skal også være gravet så langt ned at overkanten af spanden er lige under overfladen af jorden.

Der er derfor vigtigt at kommunen som tilsynsmyndighed kontrollere både afværgeforanstaltningerne og i særdeleshed paddehegn og dertil hørende fald-fælder. Hvis ikke den nuværende opsætning overholder de udstukket retningslinjer bør hele fangstperioden starte forfra.
