Marinbiologiske og sedimentundersøgelser i forbindelse med Nakskov Ny Sejlrende.

02-05-20198

**Sag : Nakskov Ny Sejlrende**

**Emne : Marinbiologiske og sedimentundersøgelser i forbindelse med Nakskov Ny Sejlrende**

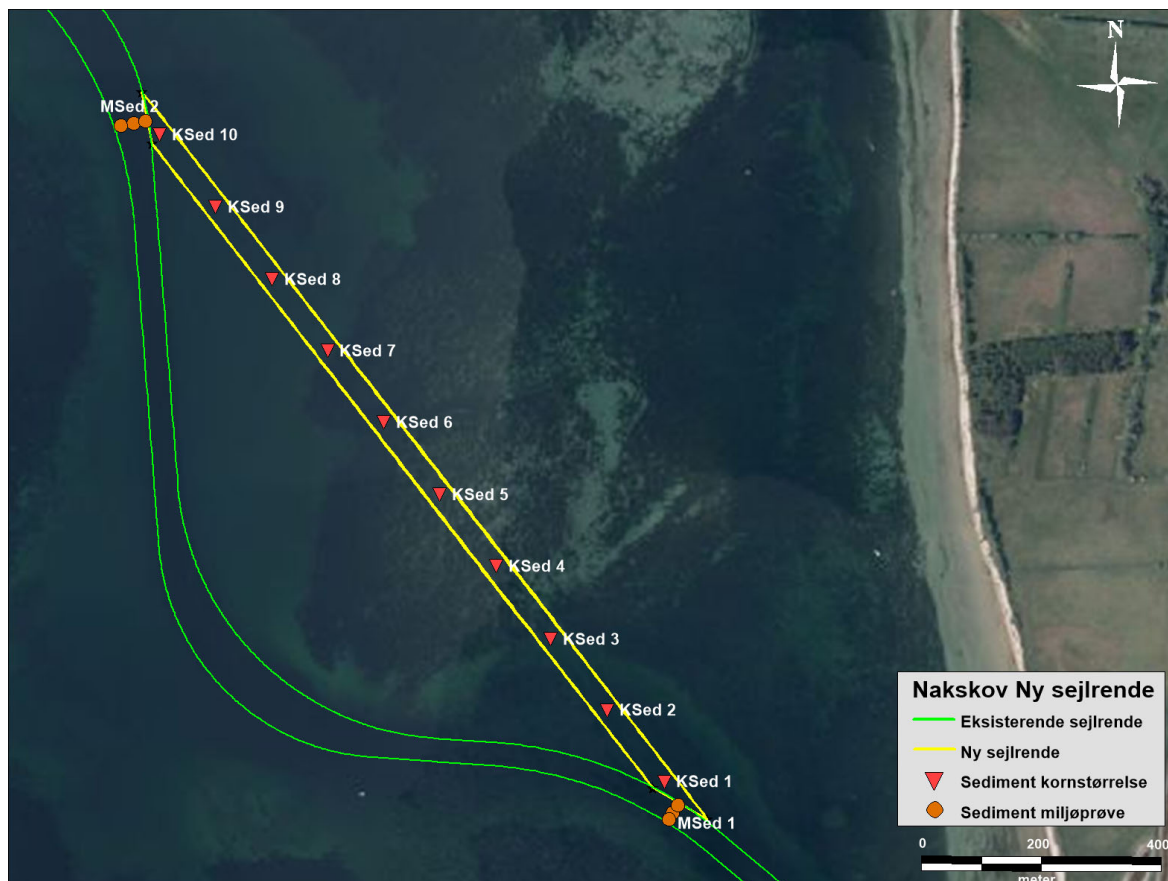
*Figur 2: Kort over sedimentprøversationer, hvor der udtages prøver for undersøgelse af miljøfarlige stoffer og kornstørrelsesfordeling (MSED-stationer) og prøver til alene kornstørrelsesfordeling (KSED-stationer).*

Den 8. november 2018 er der med dykker udtaget prøver med Kajak-stik af to blandingsprøver (MSED) i den eksisterende Nakskov Sejlrende samt 10 prøver til kornstørrelsesfordeling (KSED) i den planlagte Nakskov Ny sejlrende, jf. *Figur 2*.

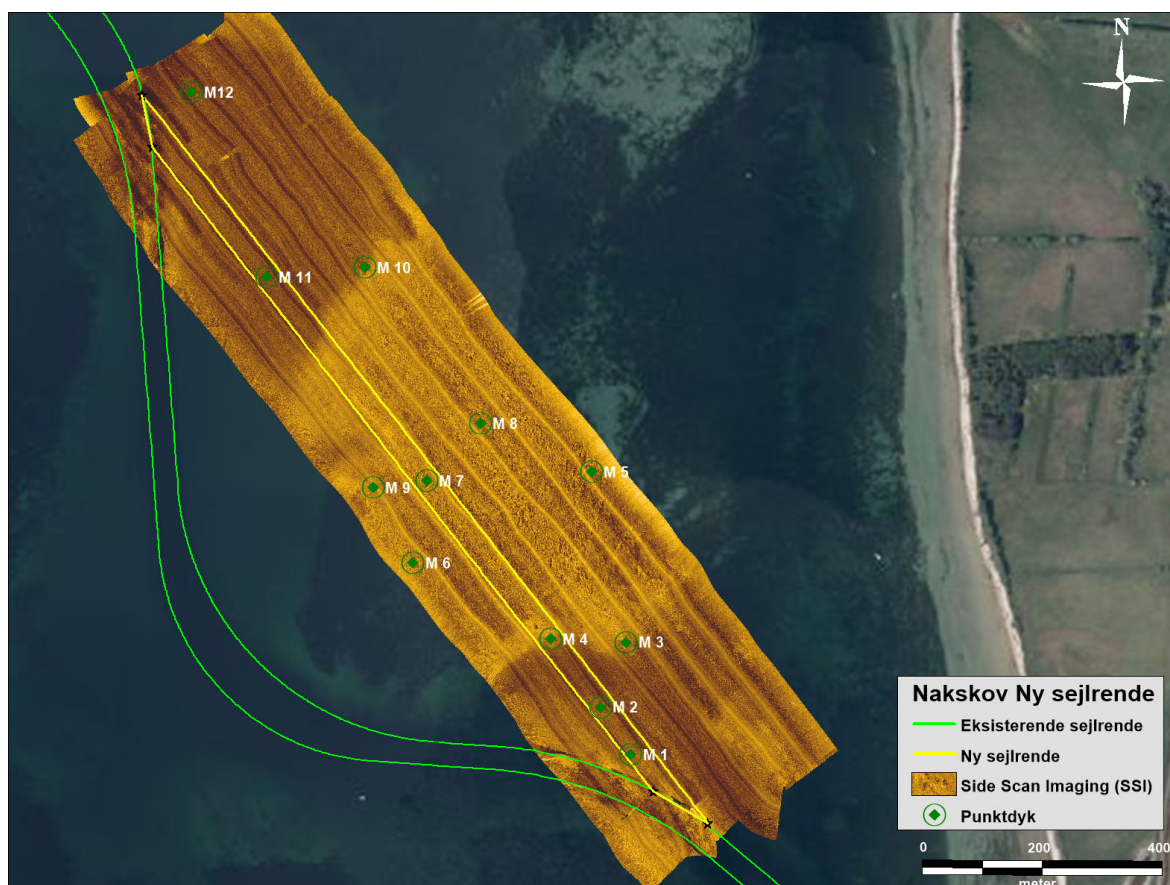
*Figur 4: Side scan imaging (SSI) ekkogram med tilhørende punktdykstationer til verifikation af substrattyper samt undersøgelse af marin flora og fauna i undersøgelsesområdet.*

For at kortlægge udbredelsen af områdets eksisterende substrattyper og naturtyper samt beskrive områdets naturværdier og fundne eventuelle objekter/anomalier er der den 19. oktober 2018 udført en 100% dækkende kortlægning ved side scan imaging (SSI), *Figur 4*.

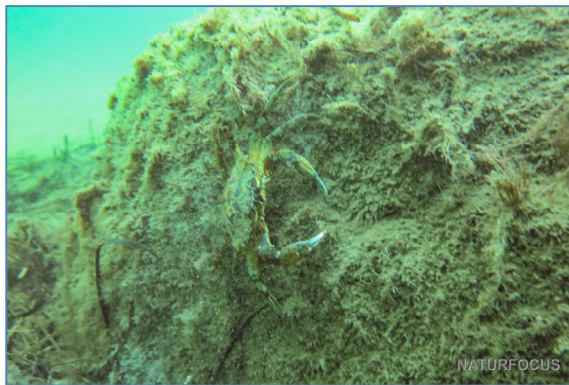
Figur 5: Fotos på punktdyk M 1. Sedimentationsområde med meget blød finkornet sediment og en enkelt 1,5m stor sten med yderst sparsom påvækst af flora og fauna

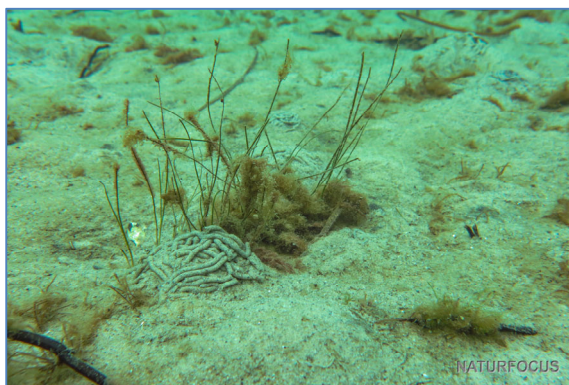
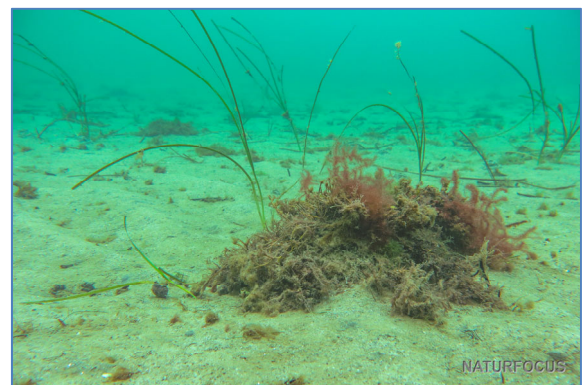
Figur 7: Fotos på punktdyk M 3. Blødbundsområde med fast silt/sand med spredte skud af ålegræs og enkelte skud af havgræs. Enkelt mindre sten med påvækst af trådformede makroalger.

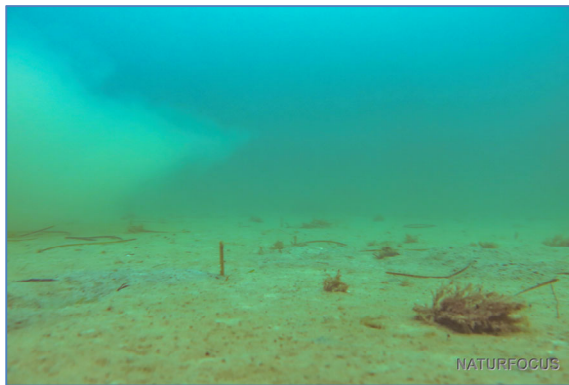
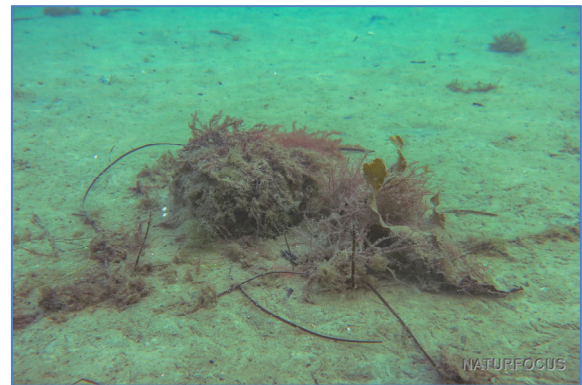
*Figur 8: Fotos på punktdyk M 4. Blødbundsområde med blød silt/sand uden plantevækst. Enkelte mindre sten med påvækst af trådformede makroalger*

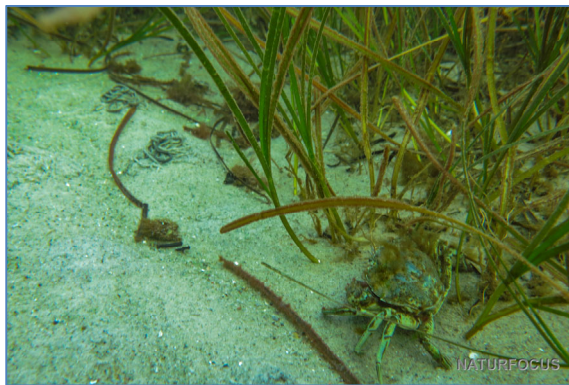
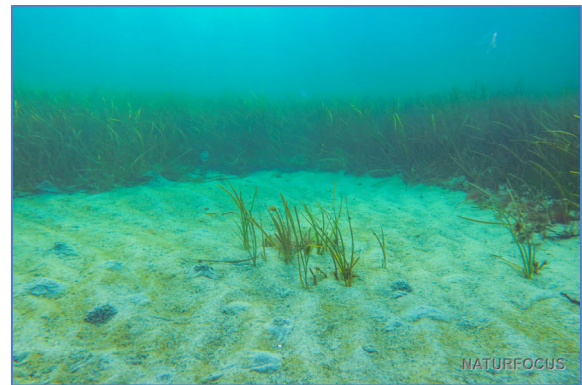
*Figur 9: Fotos på punktdyk M 5. Blødbundsområde med fast sand og tætte ålegræsbede afløst af bare sandflader uden plantevækst.*

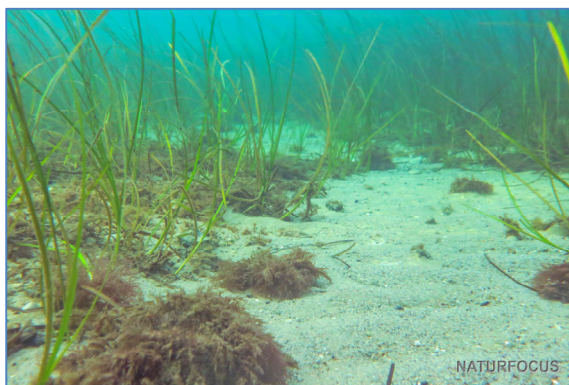
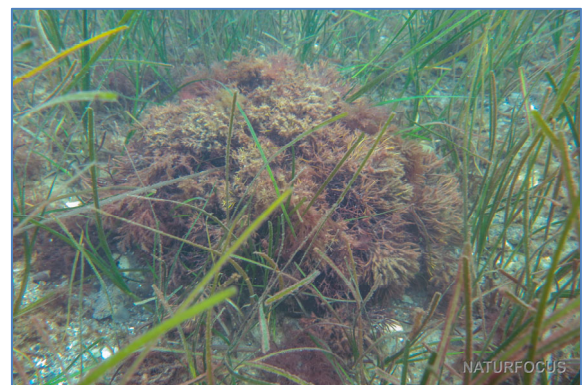
*Figur 10: Fotos på punktdyk M 6. Område med blandet bund hovedsageligt af fast sand med tætte ålegræsbede afløst af bare sandflader uden plantevækst. Derimellem små og mellemstore sten med tæt bevoksning af makroalger.*

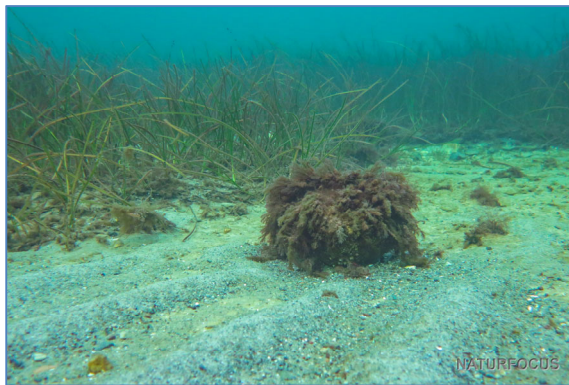
*Figur 11: Fotos på punktdyk M 7. Strømpåvirket område med blandet bund af fast ler vekslede med groft sand, grus og småsten med tætte ålegræsbede samt små og mellemstore sten med tæt bevoksning af makroalger*

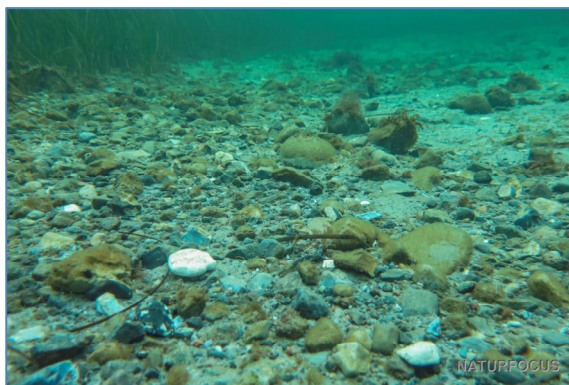
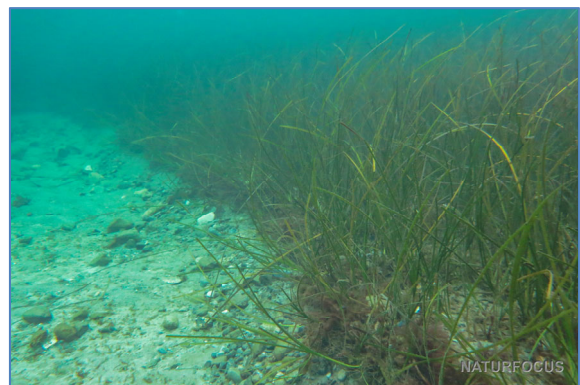
*Figur 12: Fotos på punktdyk M 8. Strømpåvirket område med blandet bar bund af groft sand, grus og småsten afløst af tætte ålegræsbede*

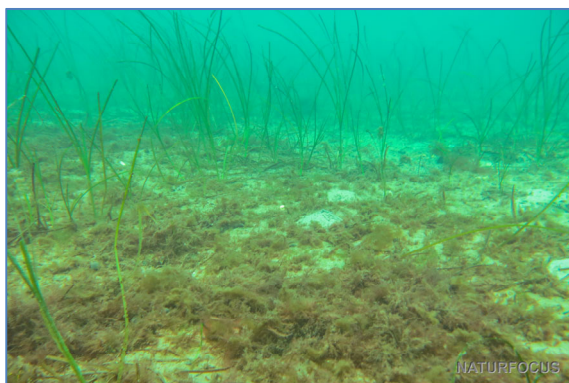
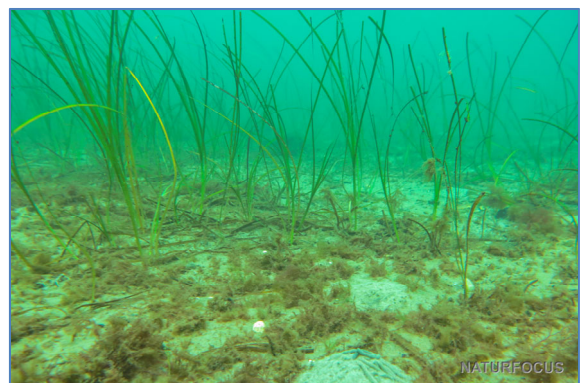
*Figur 13: Fotos på punktdyk M 9. Sedimentationsområde med blød sandbund med spredte ålegræsbevoksning og hængende løse makroalger*

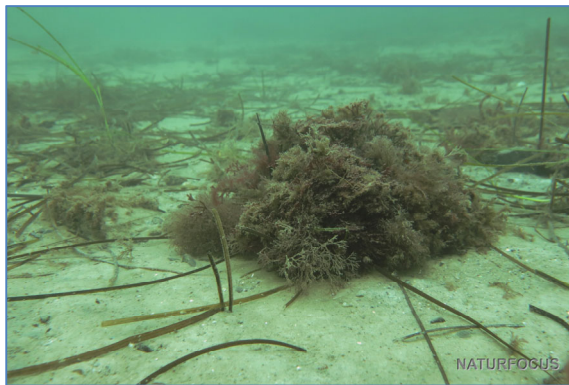
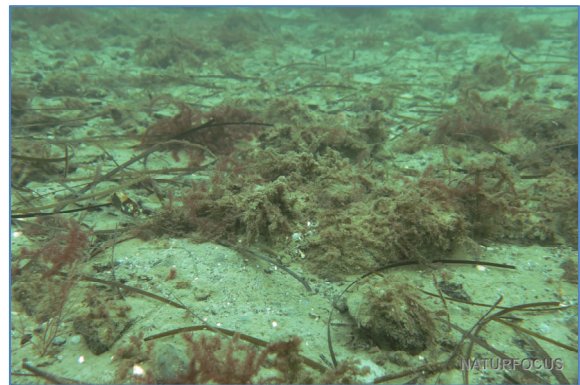
Figur 14: Fotos på punktdyk M 10. Sedimentationsområde med blød siltet sandbund uden bevoksning, men med hængende løse ålegræs og makroalger.

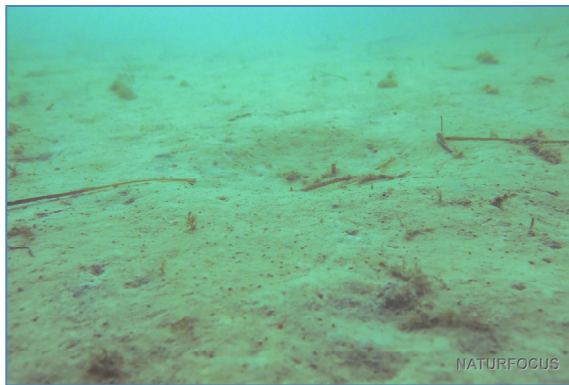
Figur 15: Fotos på punktdyk M 11. Sedimentationsområde med blød siltet sandbund uden bevoksning, men med hængende løse ålegræs og makroalger.

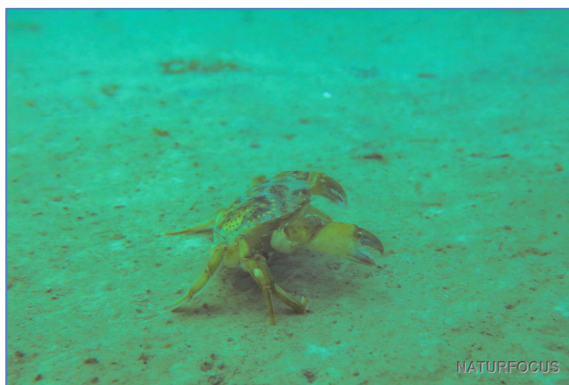
Figur 16: Fotos på punktdyk M 12. Sedimentationsområde med blød sandbund uden bevoksning, men med hængende løse makroalger. Bunke af flyttet havbundssediment på cirka 2 kubikmeter observeret

Ved overfladekortlægningen af undersøgelsesområdet er der ikke identificeret anomalier, som følge af menneskelig aktivitet, der vurderes at kræve nærmere undersøgelse. På station 12 beliggende tæt på den eksisterende sejlrende, blev der ved punktdykning observeret en mindre bunke sand (naturligt havbundsmateriale), som formodentlig er dumpet/læsset af.

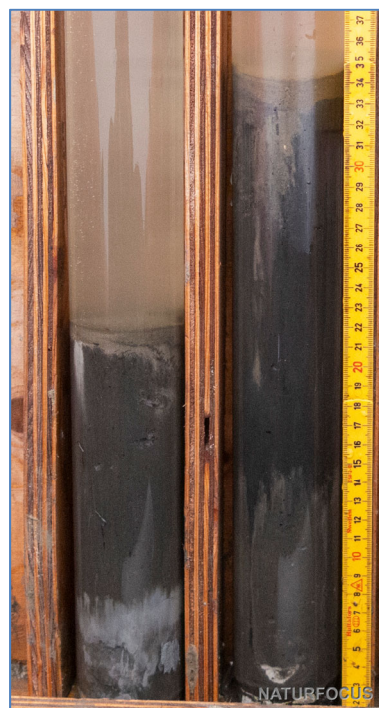
Figur 17: Fotos af to sæt Kajak-kerne MSSED 1 og MSSED 2 udtaget til analyse af miljøfremmede stoffer.

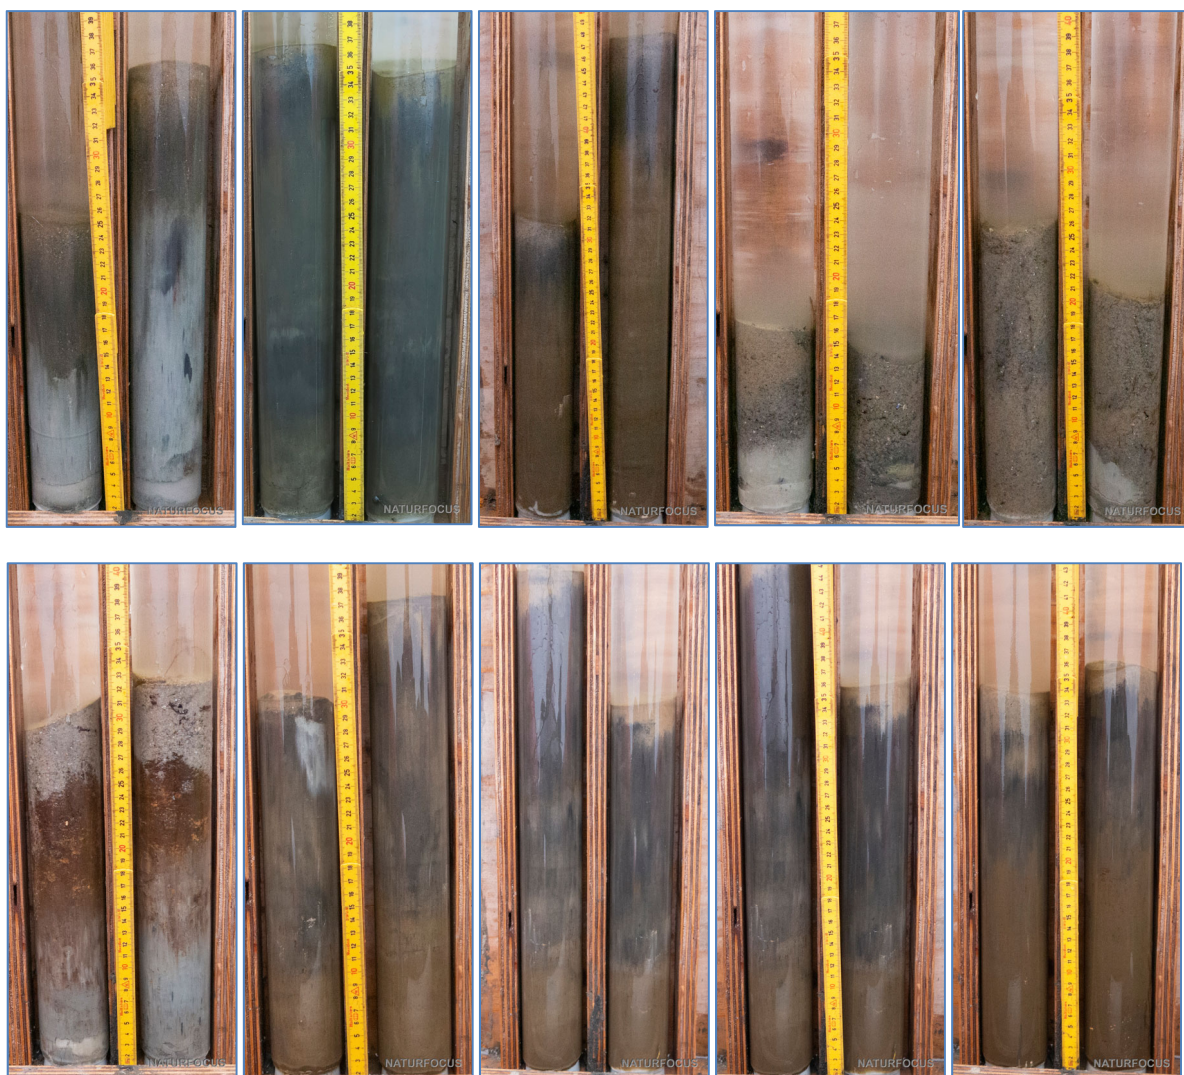
Figur 18: Fotos af 10 Kajak-kerner (KSED). KSED 1 (øverst til venstre) – KSED 10 (nederst til højre), udtaget til kornstørrelsesfordeling.

Det skal bemærkes, at for så vidt angår Kajak-kernerne KSED 2 og KSED 8 til KSED 10 er prøvelængden angivet i *Tabel 2* misvisende idet, dykkeren under prøvetagningen kunne konstatere en komprimering af kernelængden. Komprimering af kernelængden sker som følge af friktion mod kajakrøret i tilfælde med blødt, løst sediment. De fire prøver indikerer tydeligtvis også sedimentkarakteristik for sedimentationsområder.
