Miljøministeriet  
Kystdirektoratet

# Skagen 2020

## Statusrapport

April 2021

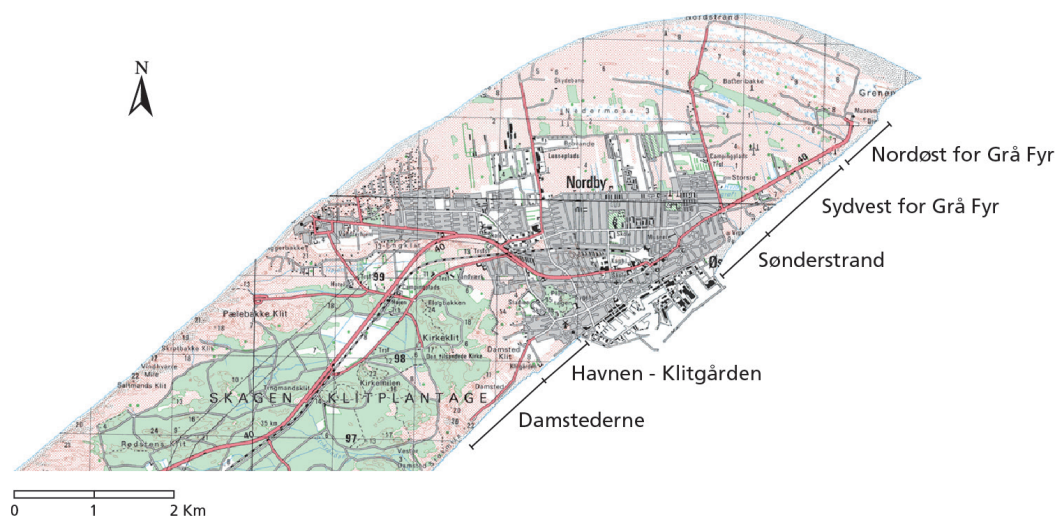
Fig. 1.1 Fællesafalestrækningen med delstrækninger

Fællesaftalen for 2014-18 mellem Frederikshavn Kommune og staten om kystbeskyttelsen fra 700 m nordøst for Grå Fyr til Damstederne, jfr. fig. 1.1, blev udvidet til også at omfatte 2019. Det er således på grundlag af perioden 2014-19, at den foreliggende statusrapport er udarbejdet.
