# **Evaluering af sandfodring på Nordfyn**

Statusrapport

Januar 2011

Dokument nr. P-73329-PR-01  
Revision nr. 1  
Udgivelsesdato 19. januar 2011

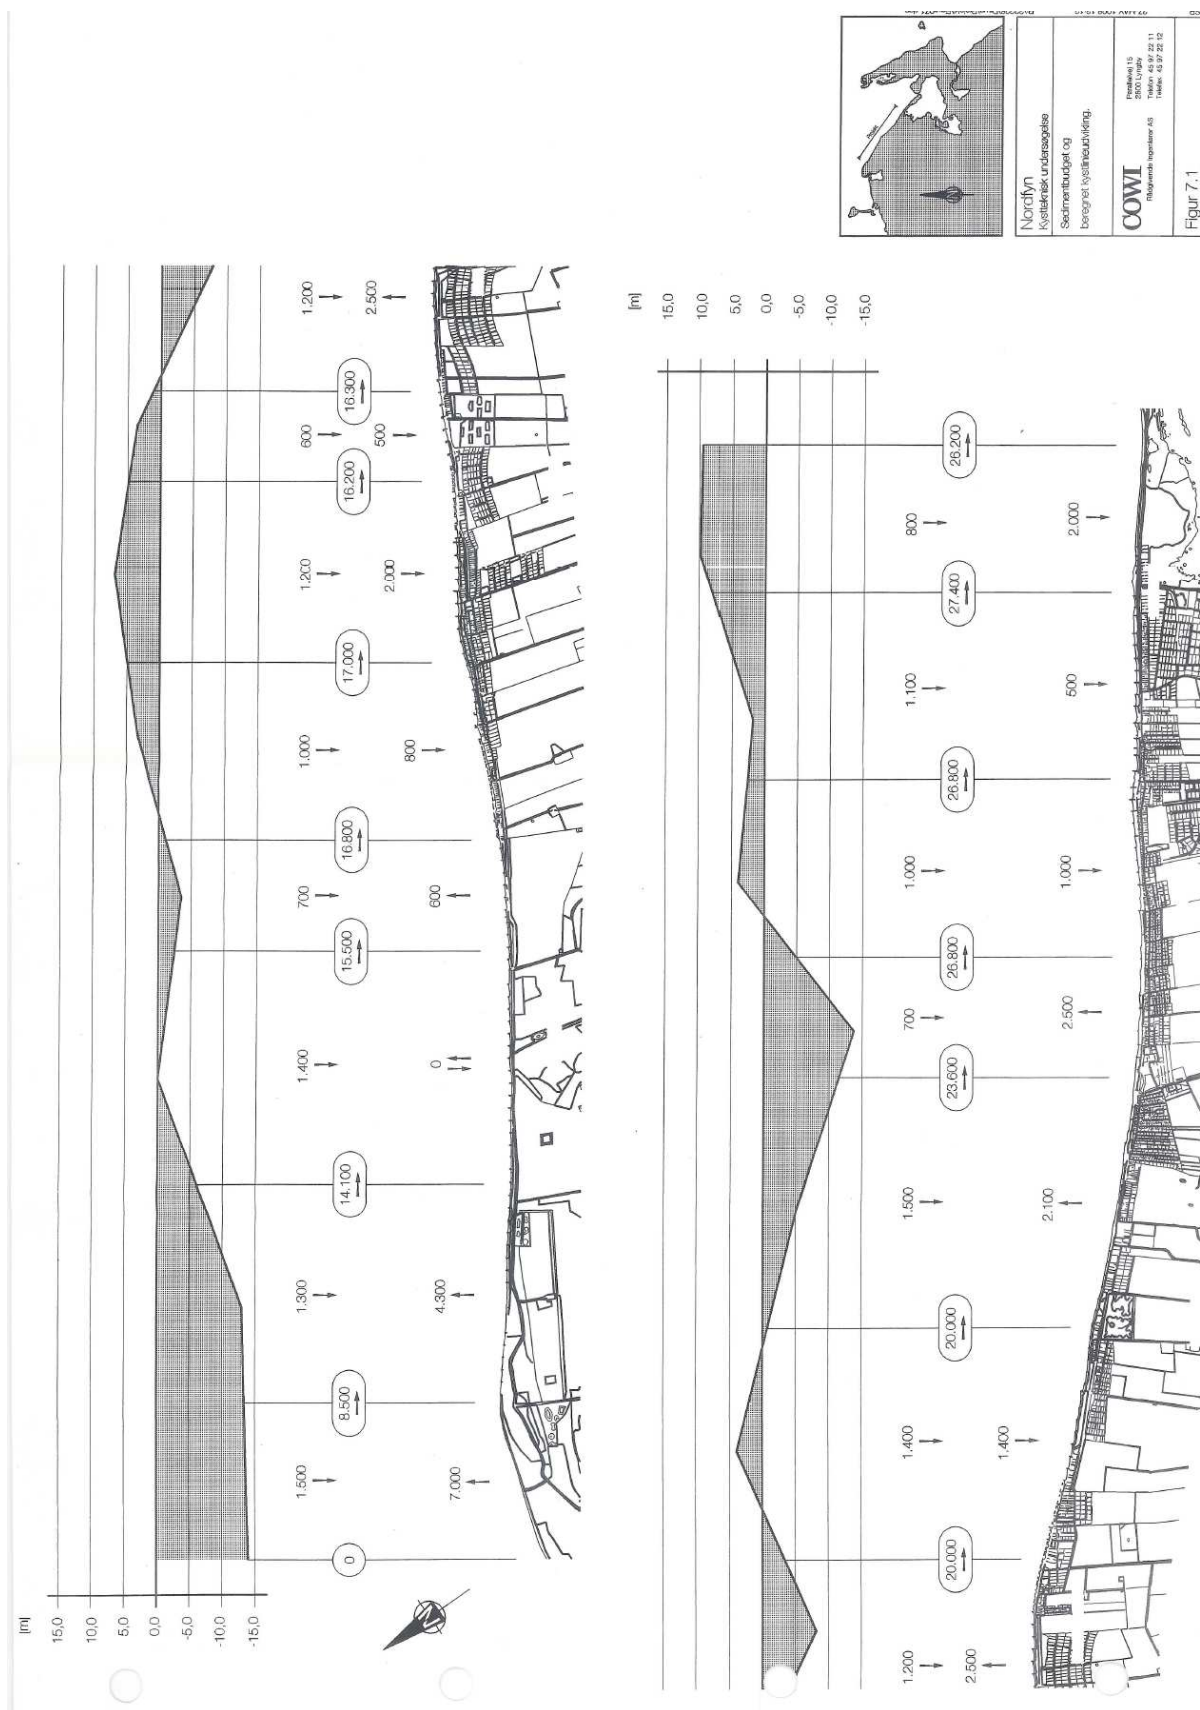
Figur 2.1 Sediment budget for nordkysten af Fyn, m<sup>3</sup>/år, ref. /1/

Den kystparallelle nettotransport blev estimeret ud fra det normale bølgeklima, ref. /1/. Analyserne viste, at nettotransporten er fra nordvest mod sydøst, se Figur 2.1. Ved Skovmose blev nettotransporten opgjort til  $8000\text{m}^3/\text{år}$ , medens transporten ved Kristiansminde var  $20000\text{m}^3/\text{år}$  og  $26000\text{m}^3/\text{år}$  ved Erikshåb.

Sedimenttransportraterne betyder, at der fjernes ca.  $18000\text{m}^3/\text{år}$  sand mere end der tilføres naturligt på strækningen. Det blev vurderet, at der forsvinder  $12000\text{m}^3/\text{år}$  fra strækningen vest for Kristiansminde og  $6000\text{m}^3/\text{år}$  fra strækningen øst for Kristiansminde ned til Erikshåb.

Der var derfor behov for at erstatte det underskud af sand, der opstår som følge af gradienten i den kystparallelle transport. Dette underskud kan kun erstattes ved hjælp af sandfodring.

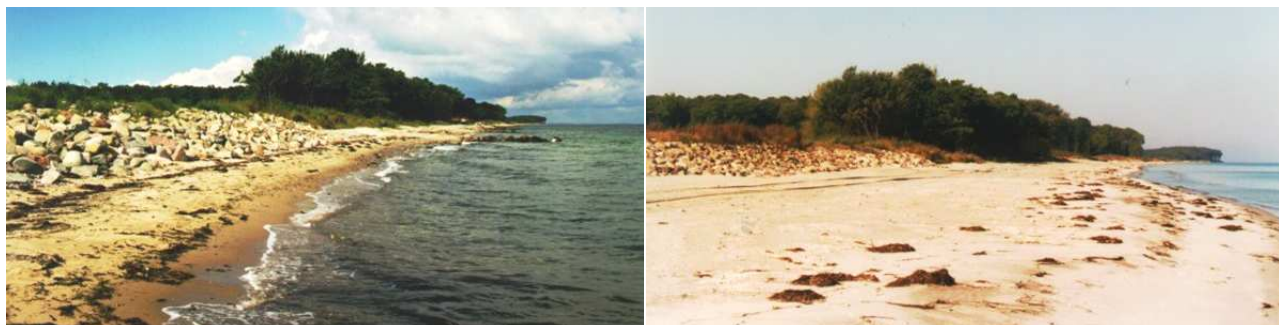
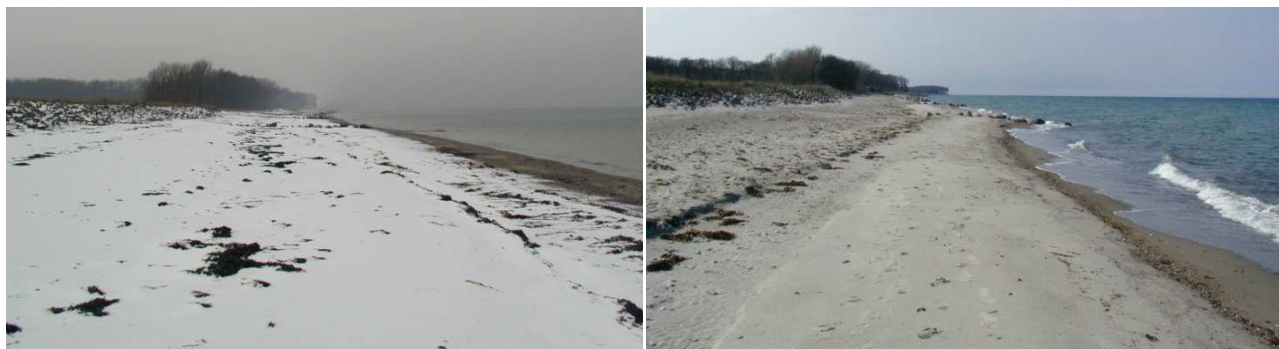
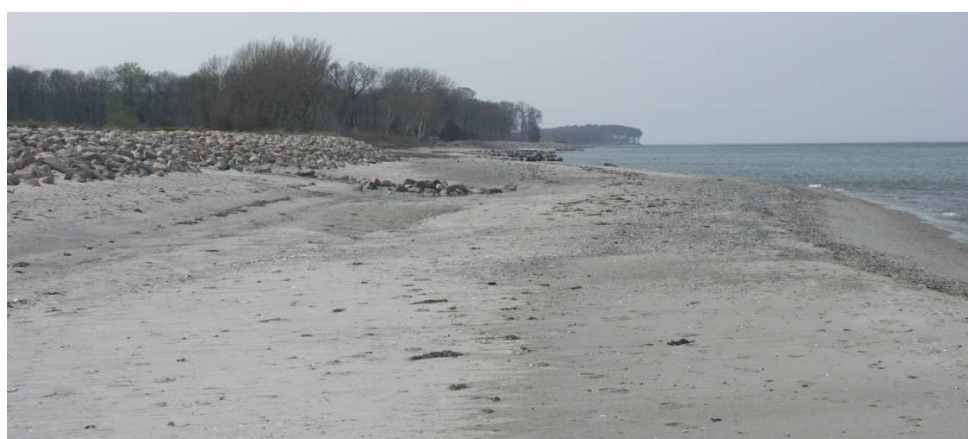
*Figur 4.2 Høfde 40, før og efter strandfodring i 1999.*

*Figur 4.4 Høfde 40, februar 2003, april 2004*

*Figur 4.5 Høfde 40, maj 2010*

Figur 4.2 til Figur 4.5 viser udviklingen af stranden øst for Egebjerggård ved Høfde 40. Det er tydeligt, at sandfodringerne har øget strandbredden betydeligt foran diget på denne strækning. Billederne viser dog også, at stranden eroderer i løbet af to til tre år efter der er blevet fodret, hvilket skyldes, at kystprofilen tilpasses sin ligevægtsform og en del af sandet derfor lægger sig ud på dybere vand. Desuden vil en del af sandet blive transporteret langs kysten primært mod øst.

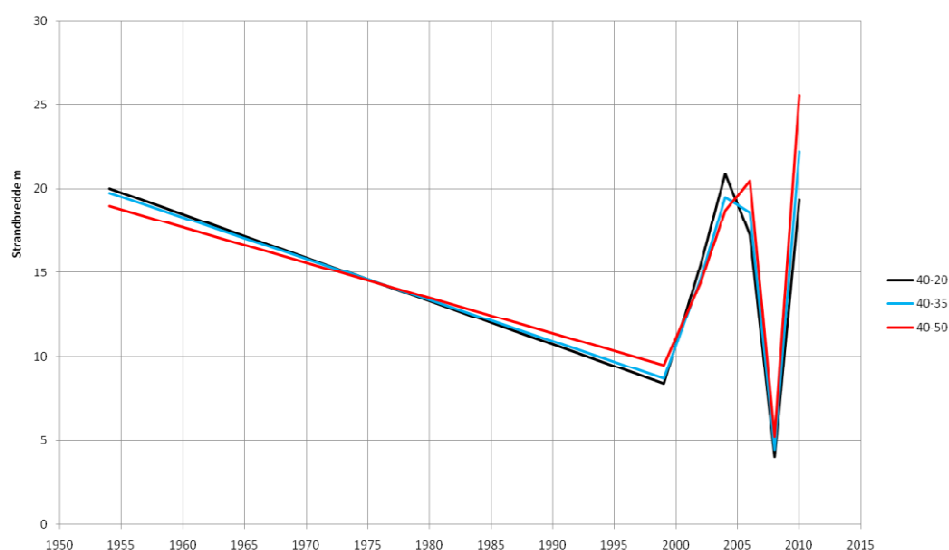
Figur 4.6 Historisk kystudvikling ved Høfde 40

Figur 4.6 viser kystlinjeudviklingen henholdsvis 20, 35 og 50 m øst for Høfde 40, hvilket svarer til midten af bugten mellem Høfde 40 og 41. Denne præsenteringsform er valgt, da strandens orientering mellem konstruktionerne typisk varierer som følge af bølgenes skrå indfald.

Stranden blev bygget ud med godt 10 m på denne strækning efter de første fodringer frem til 2006. Det vurderes, at den kraftige storm i november 2006 er årsag til, at stranden eroderede meget kraftigt, hvilket kan ses på kystlinjen i 2008. En høj vandstand på luftfotoet fra 2008 kan også være medvirkende årsag til den kraftige kysttilbagerykning i 2008, men vurderes ikke at være den primære årsag.

Efterfølgende er der foretaget sandfodring i 2009, hvilket har genskabt den brede sandstrand på denne strækning.

Desuden kan opbygningen af stranden i 2010 skyldes, at bølgerne langsomt bringer sandet tilbage til stranden, som blev eroderet i forbindelse med stormen i november 2006. Det kan tage nogle år før det meste sand er transporteret ind på stranden igen efter en ekstrem storm.

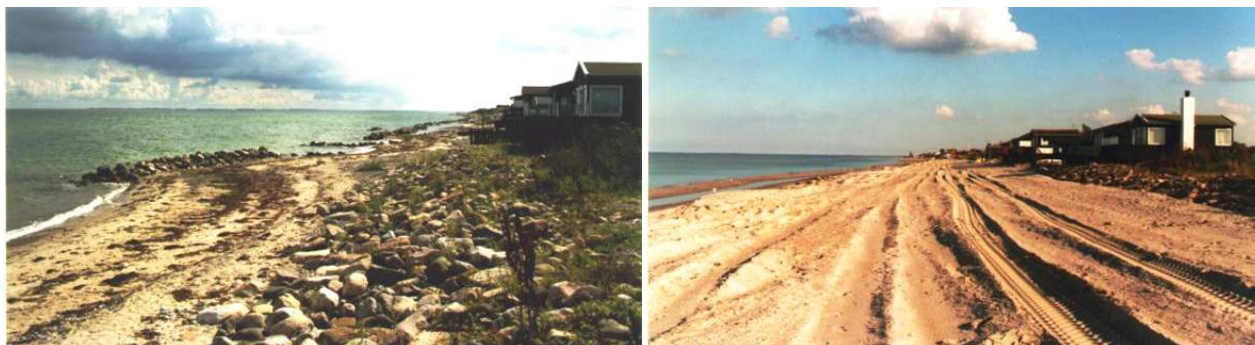
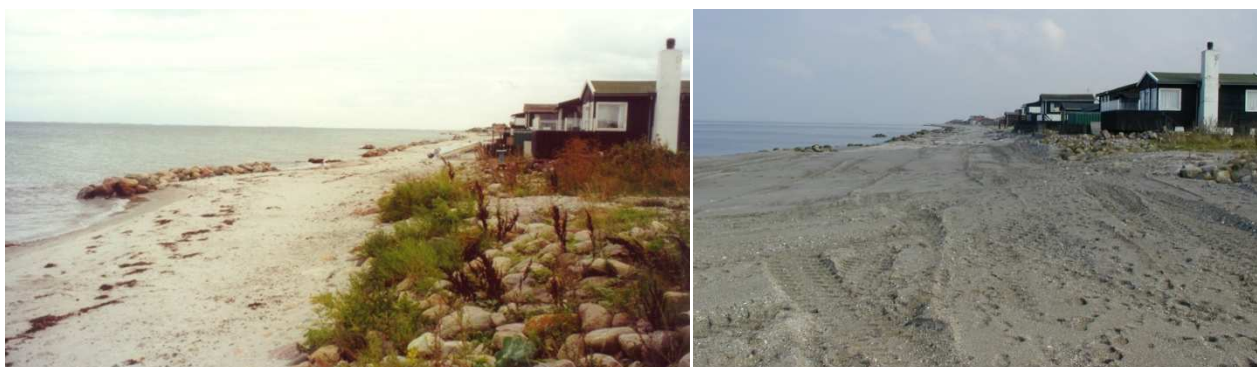
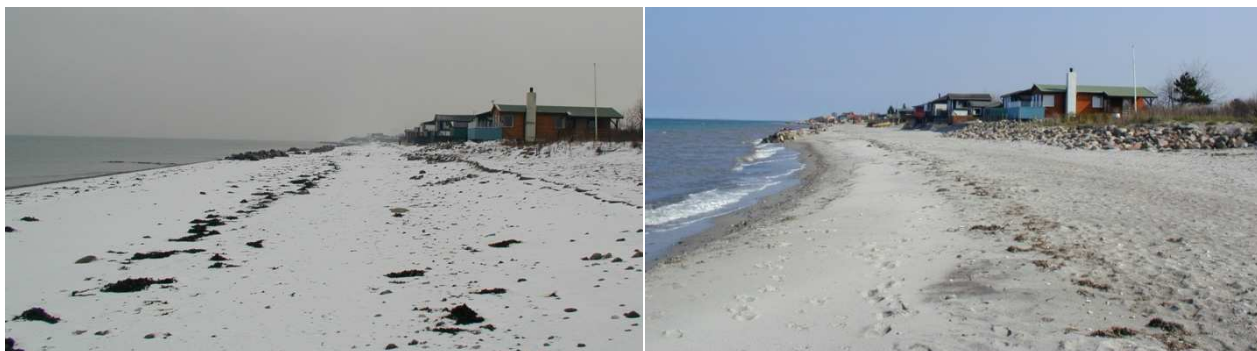
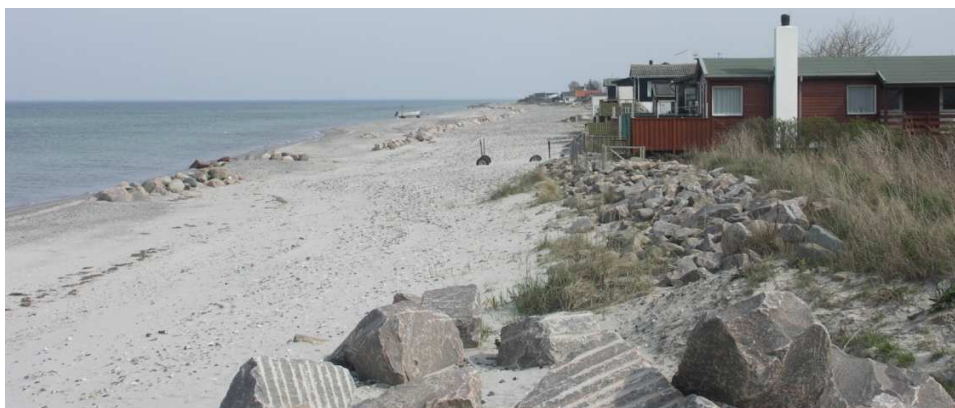
*Figur 4.7 Høfde 46, før og efter strandfodring i 1999*

*Figur 4.8 Høfde 46, august 2000, september 2001*

*Figur 4.9 Høfde 46, februar 2003, april 2004*

*Figur 4.10 Høfde 46, maj 2010*

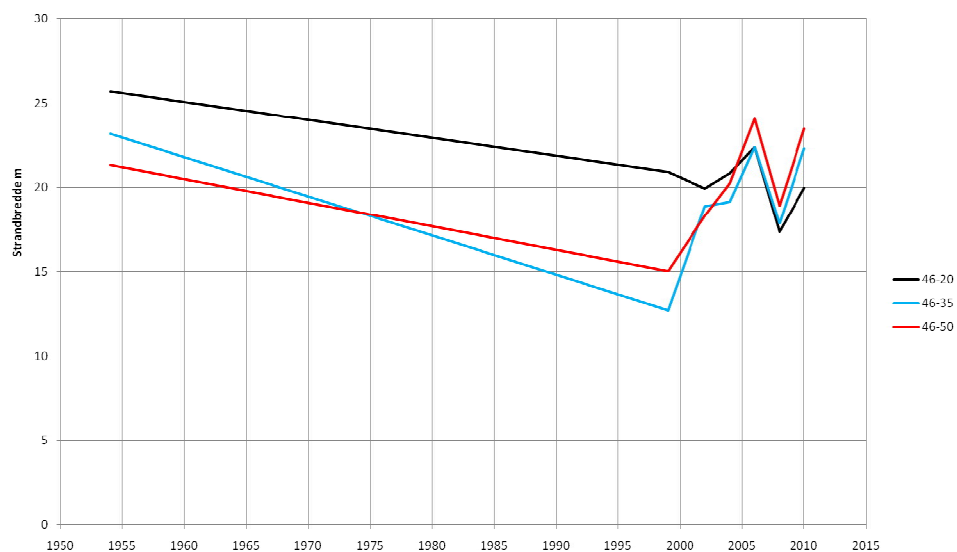
Figur 4.11 Historisk kystudvikling ved Højde 46

Figur 4.11 viser kystudviklingen ved Høfde 46. Der er blevet foretaget en række sandfodringer på denne strækning og det er tydeligt, at stranden er blevet omkring 10 m bredere og at stranden i 2008 ikke var så præget af stormen i 2006, som set andre steder på kysten. Det skyldes sandsynligvis, at der er meget sand i dette område og at vanddybden udfor er forholdsvis lille. Sandfodringerne har stoppet kysttilbagerykningen her og sikret en bred attraktiv strand, der øger beskyttelsen af sommerhusene.

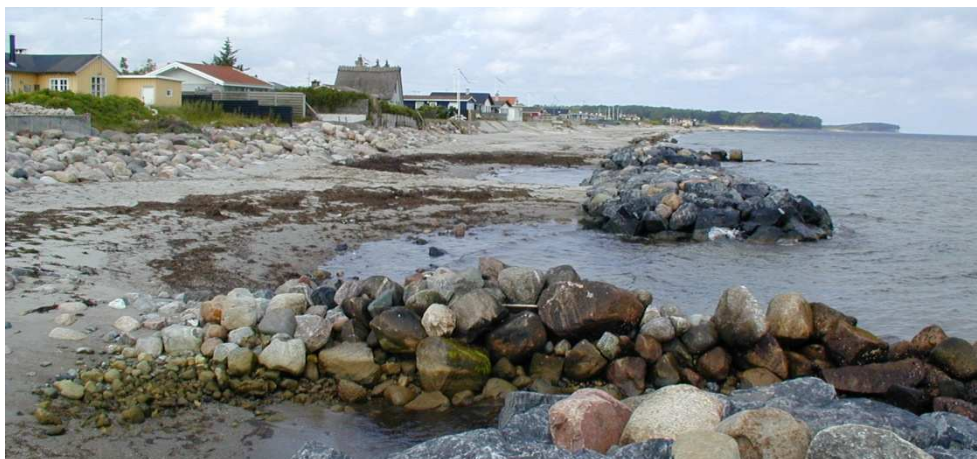
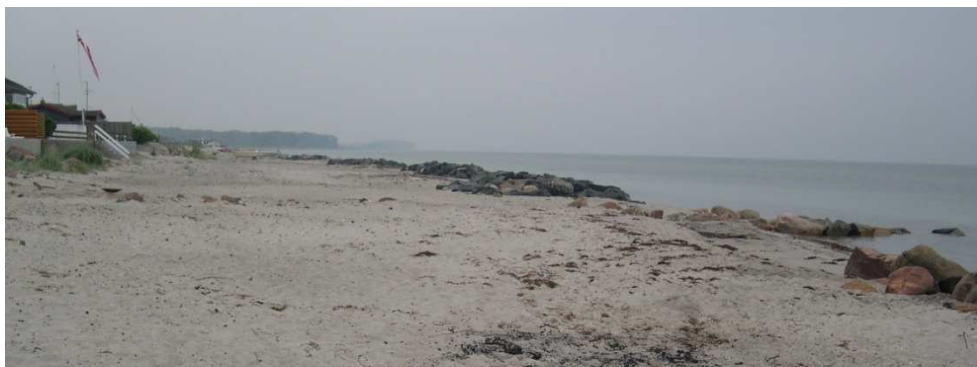
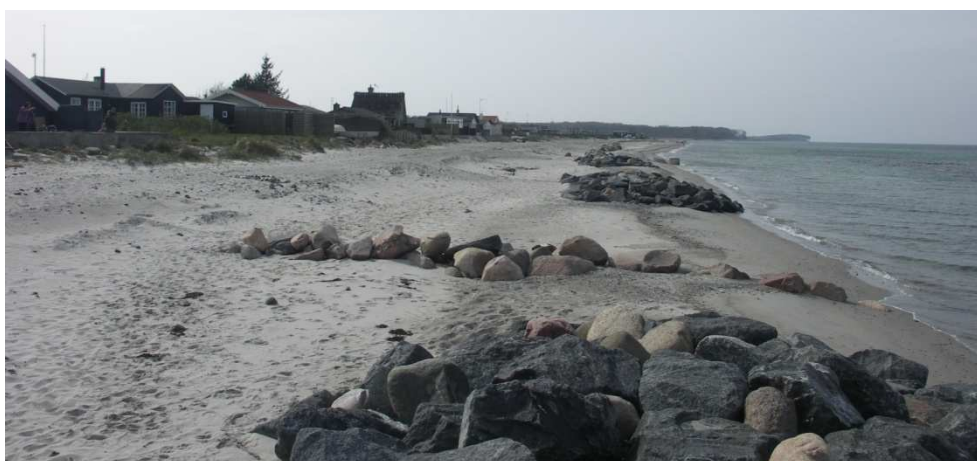
Der er et lille fremspring på kysten centralt på strækningen på Figur 4.12. Det har ikke været muligt at opretholde en attraktiv strandbredde ved kystfremspringet. I april 2004 blev der derfor etableret fire nye bølgebrydere omkring Høfde 55. Bølgebryderne begyndte hurtigt at fange sand og der blev hurtigt skabt små tombolaer bagved konstruktionerne allerede medens bølgebryderne var under opførelse, se Figur 4.14. De fire nye bølgebrydere ved Høfde 55 har stabiliseret stranden og efter strandfodringen i 2005 er der dannet en bred og attraktiv strand, se Figur 4.14.

*Figur 4.14 Bred strand bagved de fire nye bølgebrydere ved Tørresø Høfde 55, juni 2005, juli 2006, april 2010*

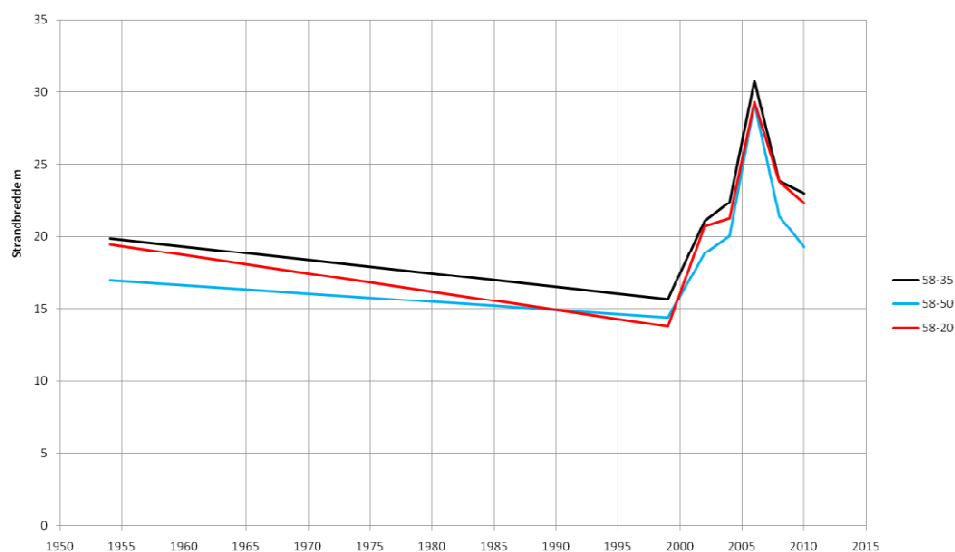
Figur 4.18 Historisk kystudvikling ved Høfde 58

Figur 4.18 viser kystudviklingen ved Høfde 58. Stranden er blevet 5-15 m bredere end den var i 1999 og der er således tydeligt, at sandfodringerne har haft en stor betydning i dette område. Stormen i 2006 har dog reduceret bredden af stranden med i størrelsesordenen 5-10m. Det kan dog også skyldes en naturlig tilpasning af ligevægtsprofilet efter fodringen i 2005.

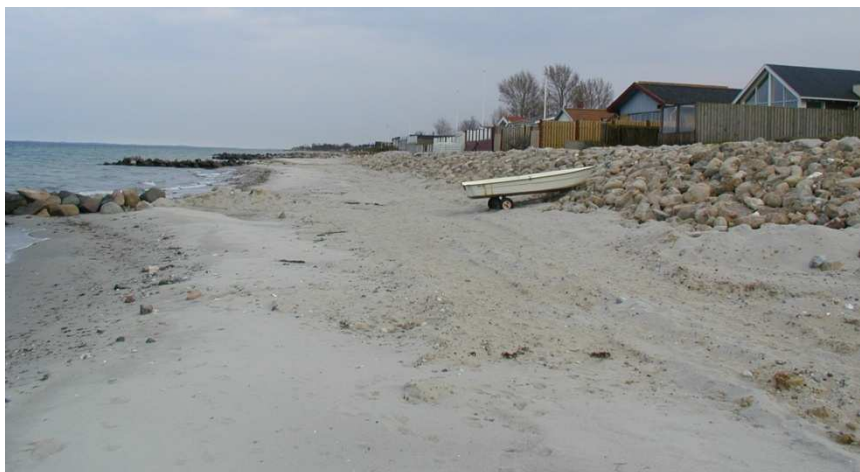
Ved Høfde 63 er der blevet opført en ny skråningsbeskyttelse, se Figur 4.20. Man har valgt at udbygge skråningsbeskyttelsen for at beskytte sommerhusene, der ligger udsat tæt ved vandet. Kystfremspringet ligger i umiddelbart forlængelse af de strækninger der strandfodres og der er derfor et betydeligt input af sand fra vest, som er medvirkende til, at der er en bred strand her.

*Figur 4.20 Ny skråningsbeskyttelse ved Høfde 63, april 2004*

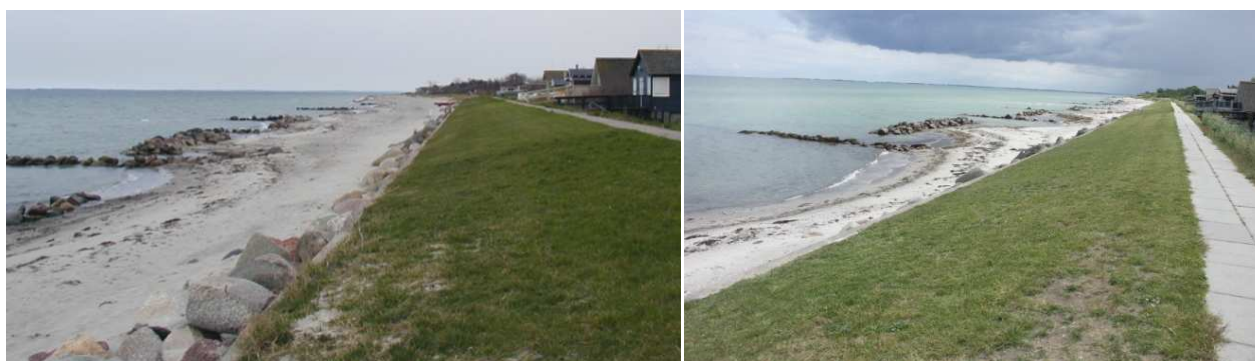
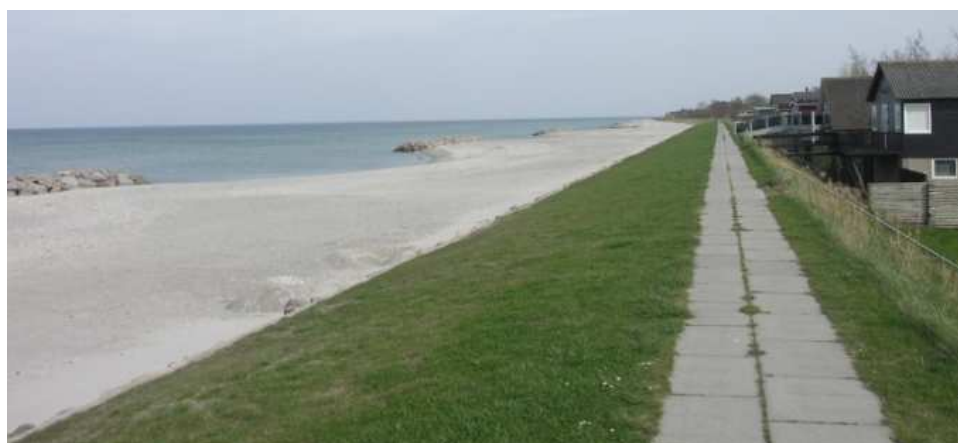
*Figur 4.29 Høfde 72, april 2004, februar 2008*

*Figur 4.30 Høfde 72, maj 2010*

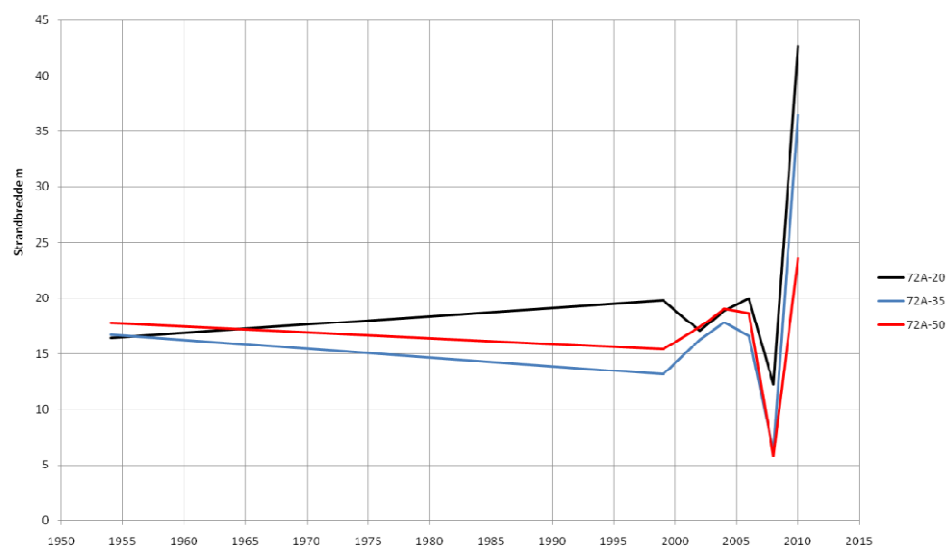
Figur 4.31 Historisk kystudvikling ved Højde 72

Figur 4.31 viser den historiske kystlinjeudvikling ved Høfde 72. Figuren viser, at stranden var meget smal her i 2008. Desuden ses den signifikante forøgelse af bredden af stranden efter etableringen af nye bølgebrydere og sandfodring i 2009.

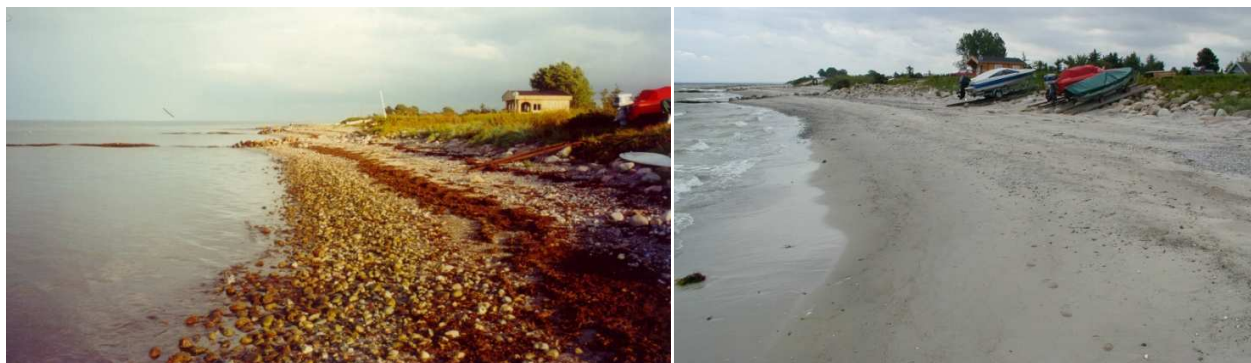
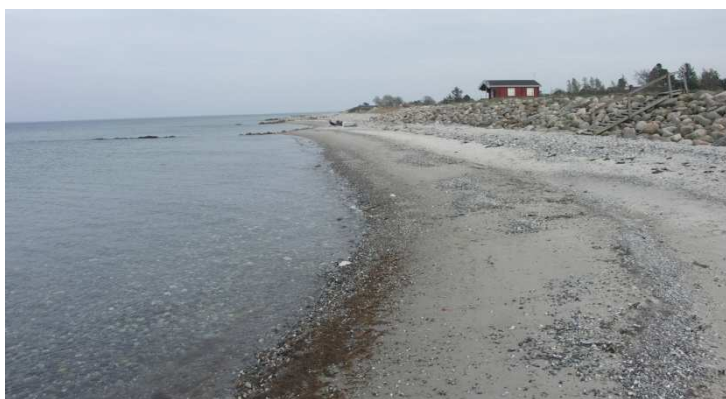
Stranden ved Høfde 88 er også blevet betydelig bredere siden 2000 på trods af, at der ikke er blevet fodret på denne strækning. Den kystparallelle materialevandring har bevirket, at sandet fra fodringen mod nordvest spredes ud langs kysten mod øst og derved gavner nabostrækningerne. Det er tydeligt, at den stenede strand nu i vid udstrækning er dækket af sand.

Figur 4.38 Høfde 88, august 2000 og juni 2004

Figur 4.39 Høfde 88, maj 2010

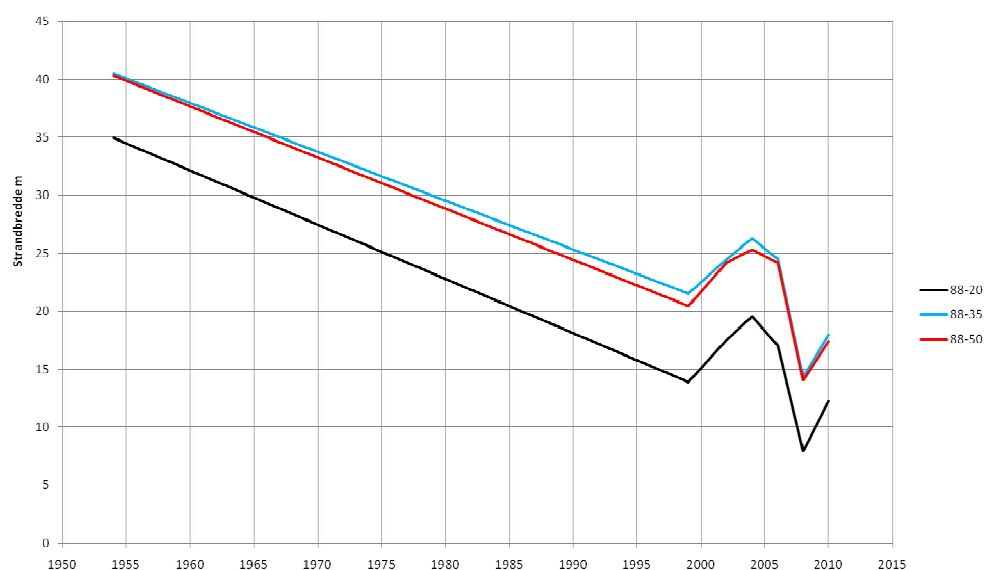
Figur 4.40 Historisk kystudvikling ved Høfde 88

Figur 4.40 viser, at der har været omfattende kysterosion ved Høfde 88 mellem 1954 og 1999, hvorefter man kan se effekten af sandfodringerne frem til 2006.

Stranden er dog eroderet meget tilbage i 2008 sandsynligvis efter stormen i 2006. De seneste par år er strandbredden vokset med omkring 5m, som følge af fornyet tilgang af sand fra vest og transport af sand udefra.

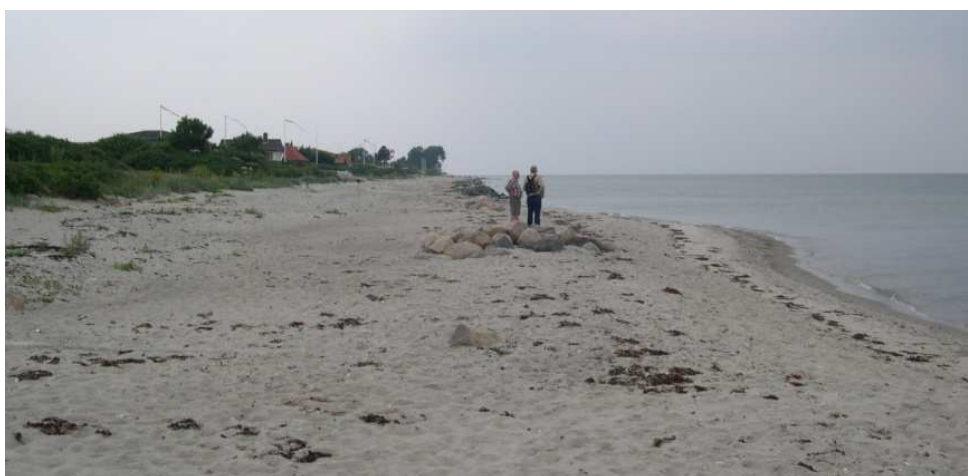
*Figur 4.49 Bred strand ved Højde 108 bag de nye bølgebrydere fra 2004 ved Kristiansminde, september 2005, juli 2006 og maj 2010*

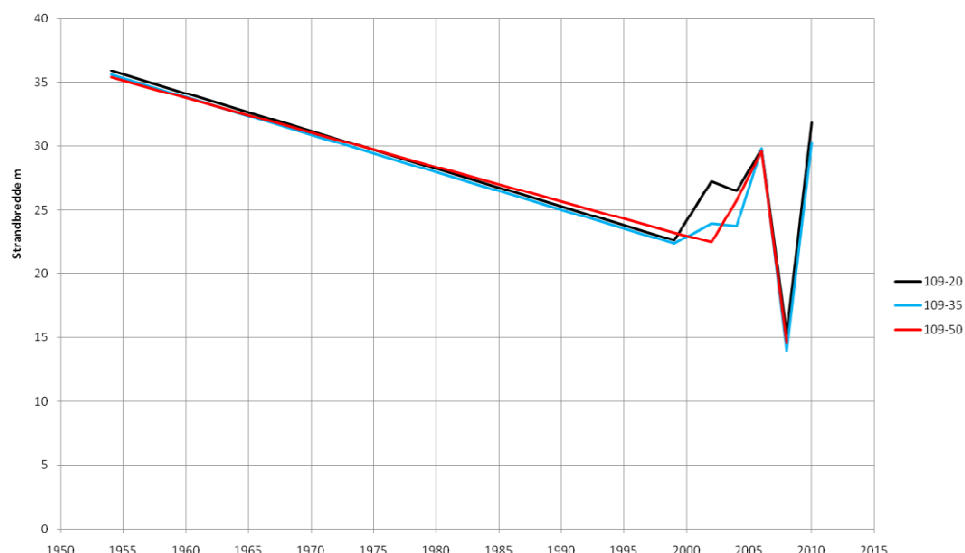
Figur 4.50 Historisk kystudvikling ved Høfde 109

Figur 4.50 viser kystudviklingen ved Høfde 109. Igen ses den kraftige kysttilbagerykning mellem 1954 og 1999, som bliver afløst af en kystfremrykning mellem 1999 og 2006. Stranden rykker i denne periode 7 m frem som følge af strandfodring og etablering af bølgebrydere. Denne strandbredde er nu genskabt efter en kraftig tilbagerykning i 2008, primært som følge af sandfodringen i 2009 på denne strækning.

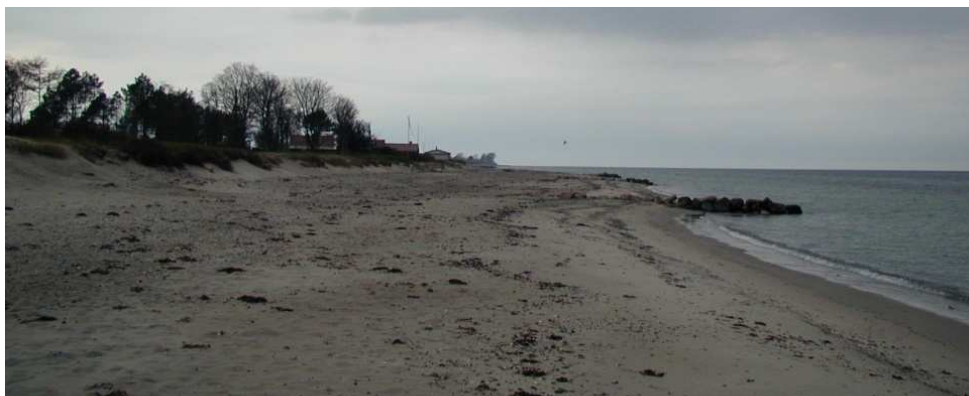
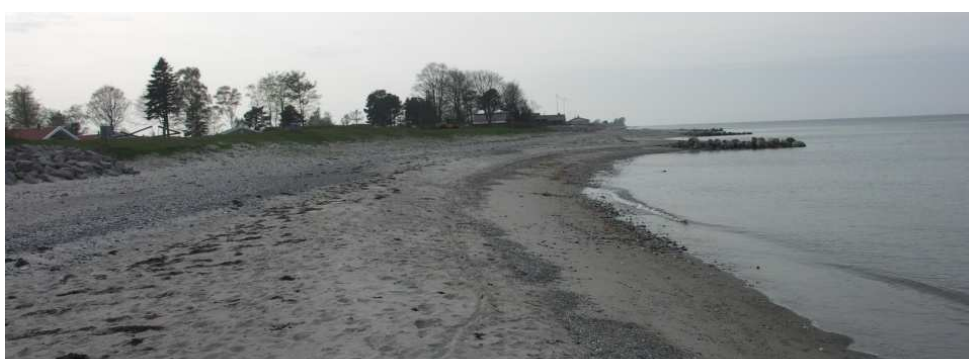
Figur 4.52 og Figur 4.53 viser, at der er en bred og attraktiv strand ved Jørgensø, som stabiliseres af en række effektive hølfer, som ligger med cirka 75m mellemrum og strækker sig 30m ud fra skråningsfoden. Der forekom erosion af bagstranden flere steder i forbindelse med stormen i 2006, se Figur 4.52. Efterfølgende er der etableret nye skråningsbeskyttelser på de mest sårbare strækninger, hvor husene ligger tæt på vandet, se Figur 4.53.

*Figur 4.52 Bred sandstrand ved Jørgensø, Høfde 121, juli 2006 og maj 2010*

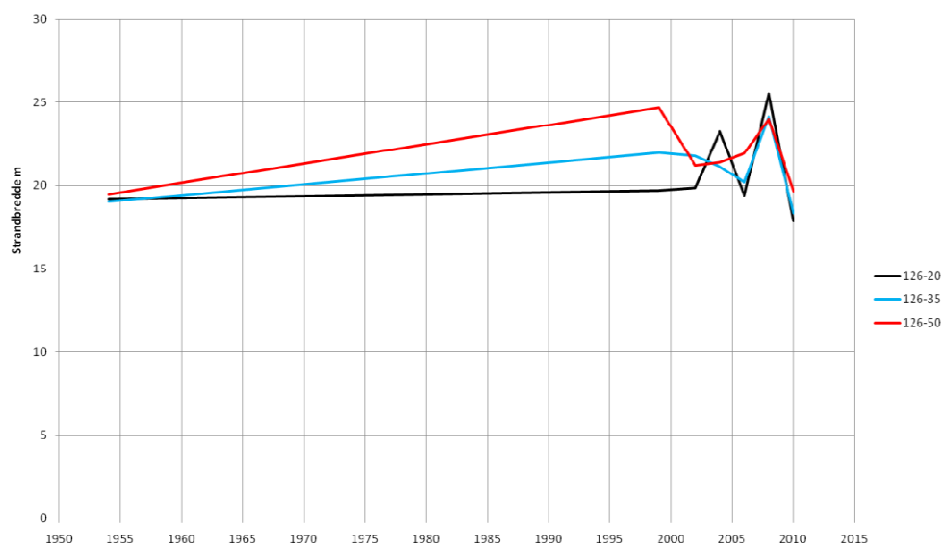
Figur 4.55 viser kystudviklingen ved feriekolonien i Jørgensø. Kystudviklingen er mere stabil på denne kyststrækning i forhold til kysten ved Tørresø og Kristiansminde. Strandbredden varierer i hele perioden kun mellem 20 og 25 m. Det vurderes, at de velfungerende høfder er medvirkende til at reducere variationen i strandbredden i hele perioden mellem 1954 og 2010.

Figur 4.55 Historisk kystudvikling ved Højde 126

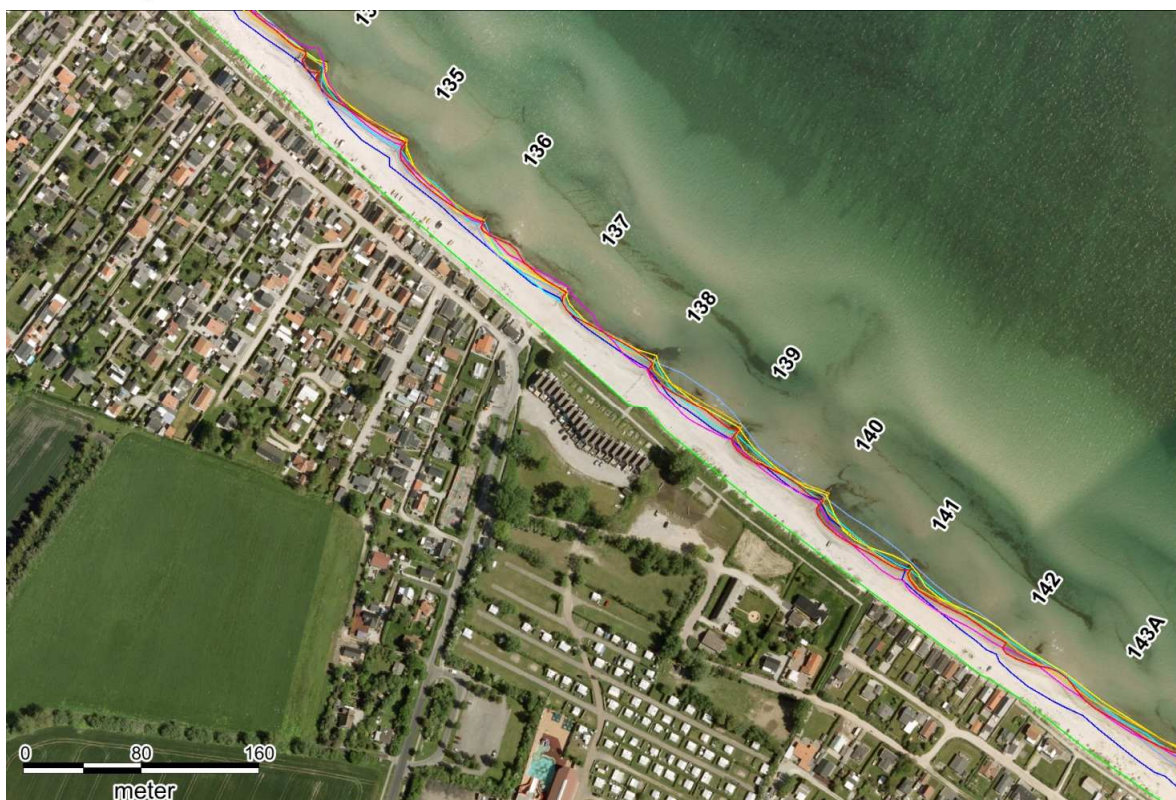
Mellem Jørgensø og Hasmark er stranden også bred og attraktiv, se Figur 4.56 og Figur 4.57. Figur 4.57 viser kysten ved ferielejlighederne ved Vester Strandvej. Forholdene minder meget om situationen ved Jørgensø beskrevet ovenover. Stranden er typisk 22 m bred i den vestligste del og 28 m bred i den østligste del af stranden mellem de enkelte høfder, se Figur 4.57 og Figur 4.58.

Figur 4.56 Historisk kystlinjeudvikling mellem Jørgensø og Hasmark, COWI 2010

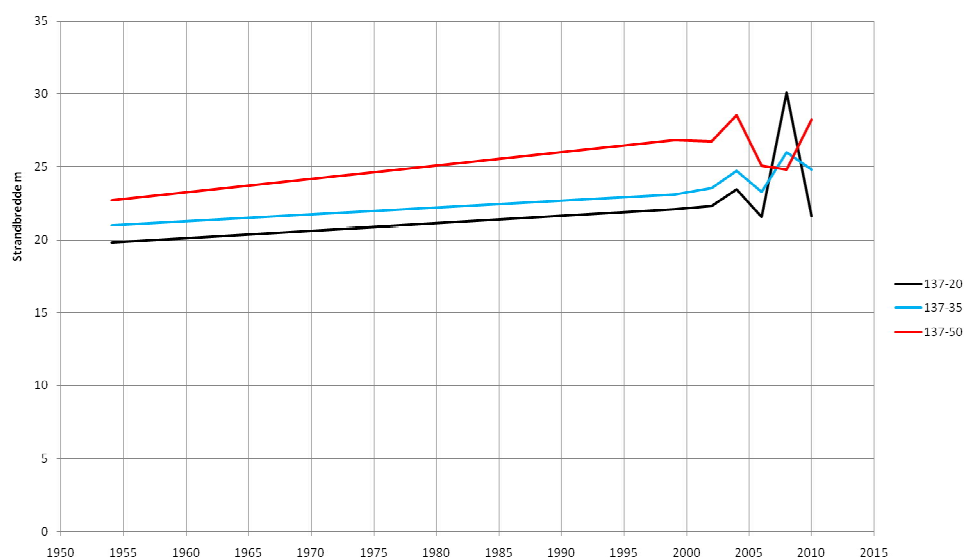
Figur 4.58 Historisk kystudvikling ved Højde 137

Både ved Jørgensø og Hasmark er der en svag tendens til, at stranden bliver bredere i hele perioden 1954 til 2010. Dette skyldes sandsynligvis, at høfderne er effektive og fanger en del af det sand der vandrer langs kysten, hvilket er forøget efter sandfodringerne er begyndt i 1999.

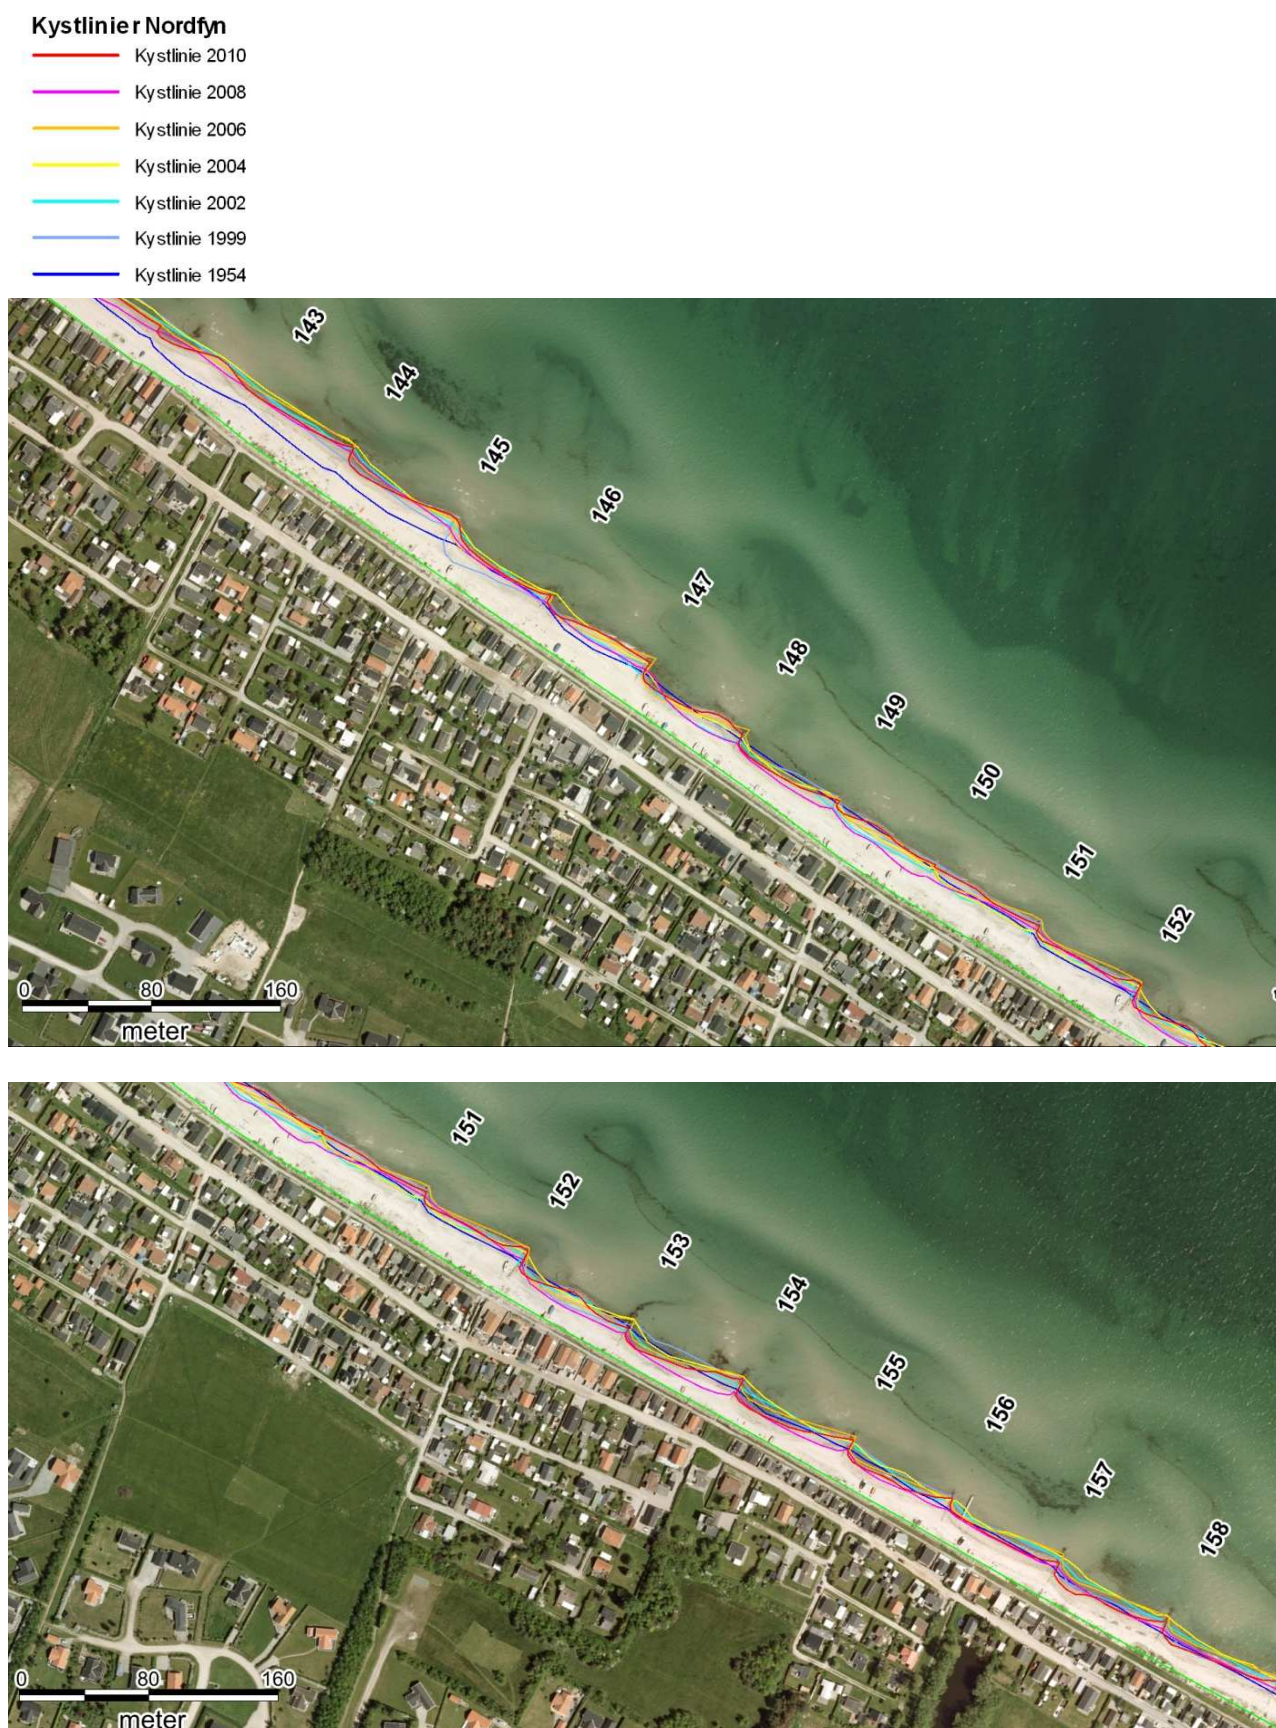
Figur 4.59 viser kystudviklingen i den vestligste del af Hasmark og ved Grønnekrogen. Her findes også effektive høfder, som stabiliserer en bred og attraktiv sandstrand på hele strækningen. Strækningen er kendetegnet ved, at kysten former en svag konkav bugt, som betyder, at sedimenttransportkapaciteten aftager lidt mod øst og at stranden derfor har en positiv sedimentbalance, og derfor er i god stand.

Figur 4.59 Historisk kystlinjeudvikling vest for Hasmark og ved Grønnekrogen

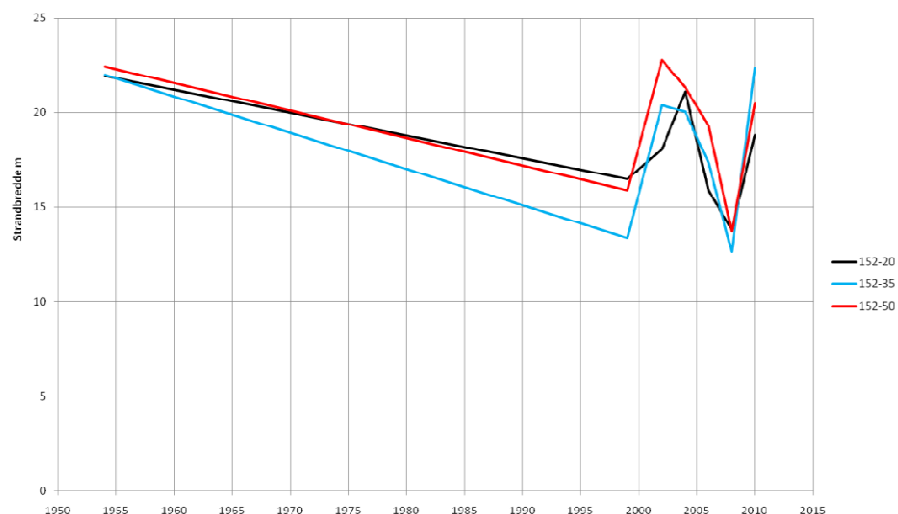
Figur 4.61 viser, at kysten i Hasmark har været udsat for erosion i perioden mellem 1954 og 1999. I modsætning til kysten ved Jørgensø er kysten ved Hasmark blevet betydeligt bredere i perioden mellem 1999 og 2006. Herefter ses også her en betydelig kysttilbagerykning i 2008 og efterfølgende genopbygning frem mod 2010. Set over hele perioden ser det ud til at kysttilbagerykningen er bremset og at der i gennemsnit er en svag opbygning af stranden på trods af store variationer. At kystudviklingen i gennemsnit er positiv i Hasmark ses som tegn på, at der er en øget tilgang af sand fra vest. Dette indikerer, at sandet fra sandfodringerne efter al sandsynlighed nu er nået til Hasmark.

Høfderne er nu i stand til at opretholde en strand på omkring 20 m på denne strækning.

Figur 4.61 Historisk kystudvikling ved Grønnekrogen Høfde 152

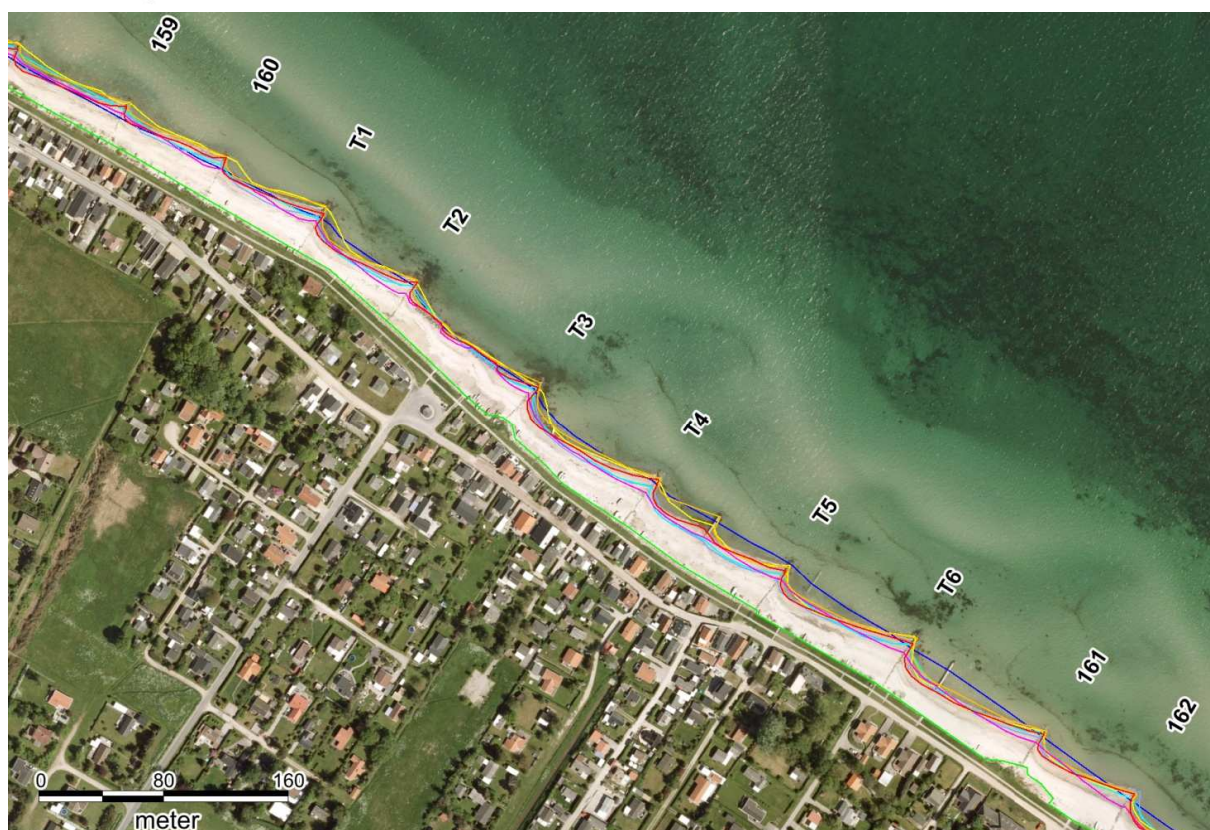
Øst for Hasmark er der et lille kystfremspring, se Figur 4.62. De store høfder på strækningen er generelt i stand til at opretholde en attraktiv sandstrand vest for kystfremspringet på trods af, at kysten har et svagt konvekst forløb, se Figur 4.63.

Figur 4.62 Historisk kystlinjeudvikling øst for Hasmark, COWI 2010

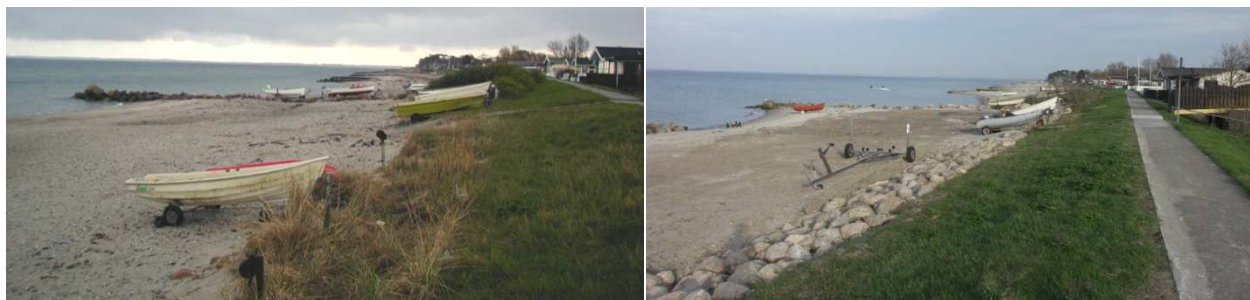
*Figur 4.65 Hasmark Højde 160.5 - T3, april 2004, maj 2010*

Stranden er forholdsvis bred i området og endvidere er der bevoksning på stranden foran skråningerne mange steder. Mindre erosion i skråningen forekommer kun i forbindelse med ekstreme storme. I stormsituationer trækkes sand ud på revlerne, men det vender tilbage til stranden igen i forbindelse med mere normale vejr- og vandstandsforhold.

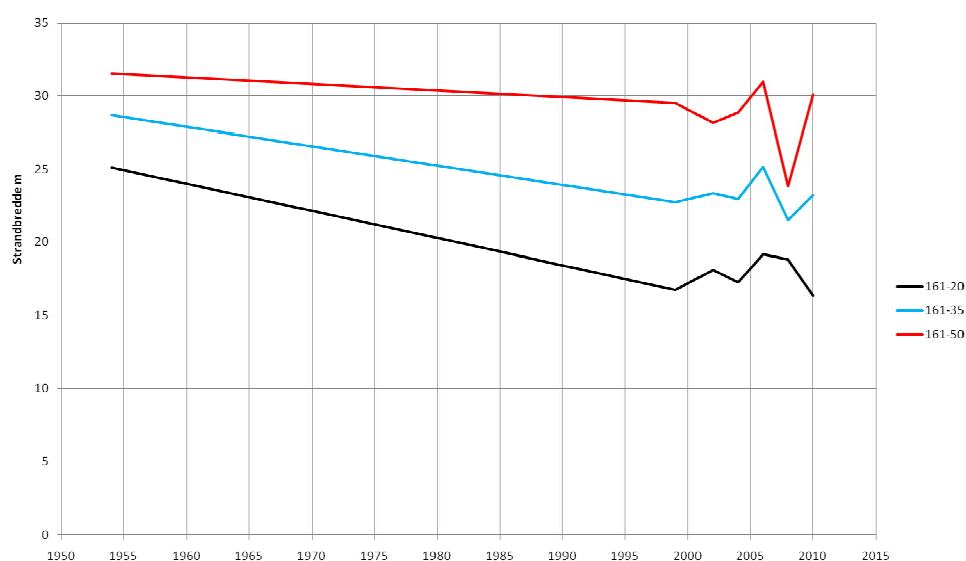
Figur 4.68 viser kystudviklingen øst for kystfremspringet mellem Hasmark og Erikshåb. Der er en svag tendens til, at kysten eroderer på denne strækning og denne tendens fortsætter efter 1999 selv om det ser ud til at hastigheden er reduceret noget.

Figur 4.68 Historisk kystudvikling ved Højde 161
