# **Evaluering af sandfodring på Nordfyn**

Statusrapport

Januar 2011

Dokument nr. P-73329-PR-01  
Revision nr. 1  
Udgivelsesdato 19. januar 2011

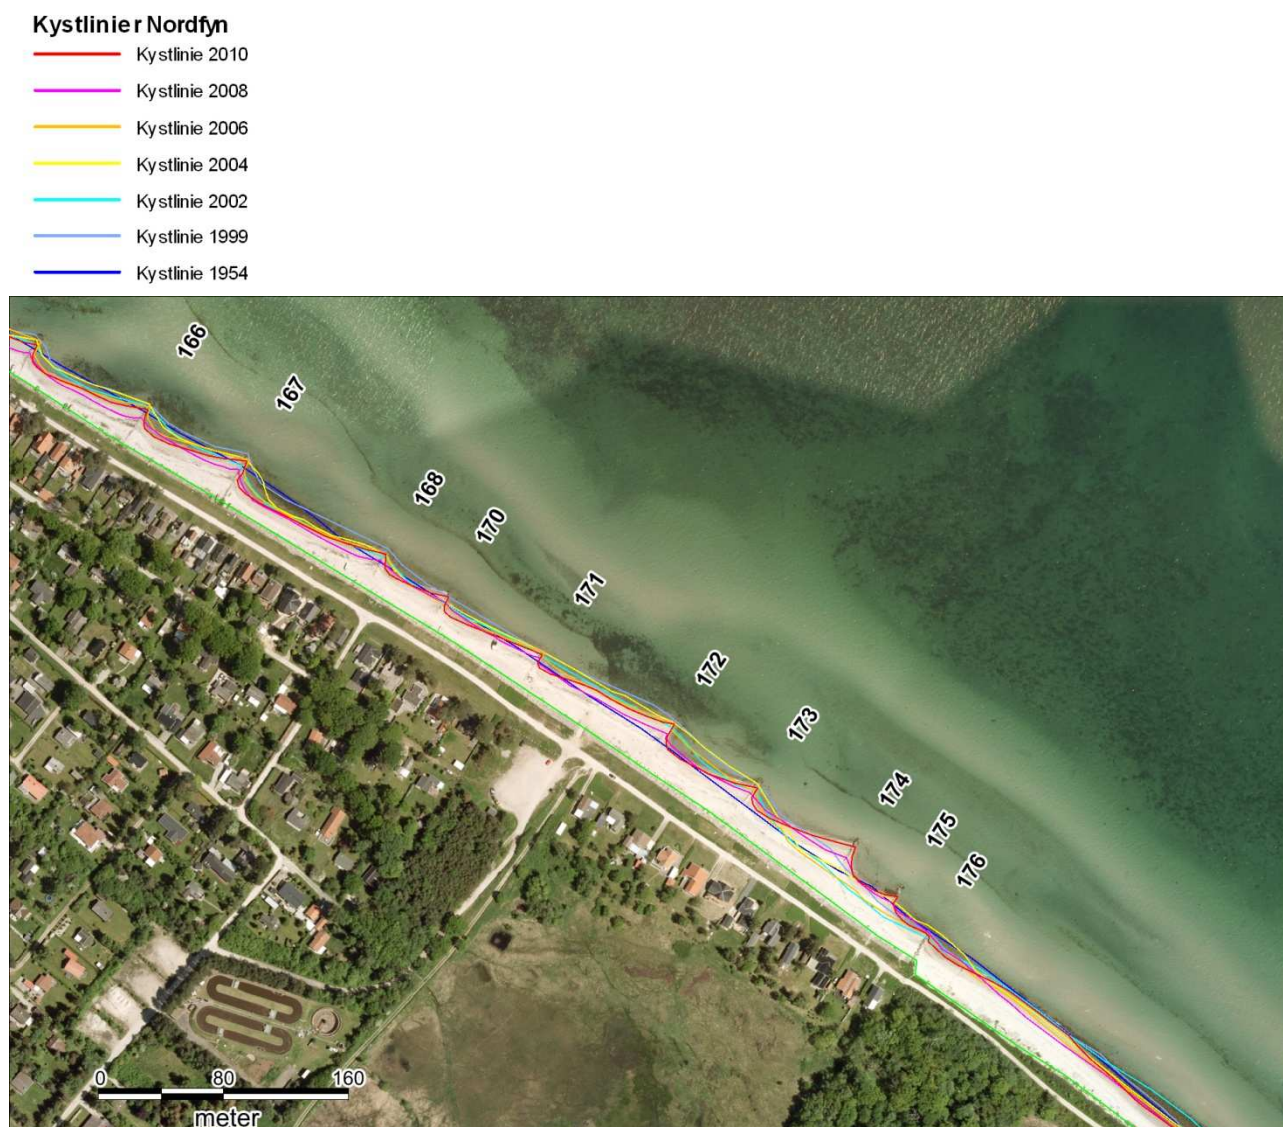
Kystudviklingen langs den østligste del af projektstrækningen ved Erikshåb er vist på Figur 4.70. Det skal bemærkes, at der er mere en 75 m mellem nogle af høfderne, hvilket øger muligheden for kysterosion, når inputtet af sand fra vest er reduceret ved kystfremspringet.

Figur 4.70 Historisk kystlinjeudvikling ved Erikshåb

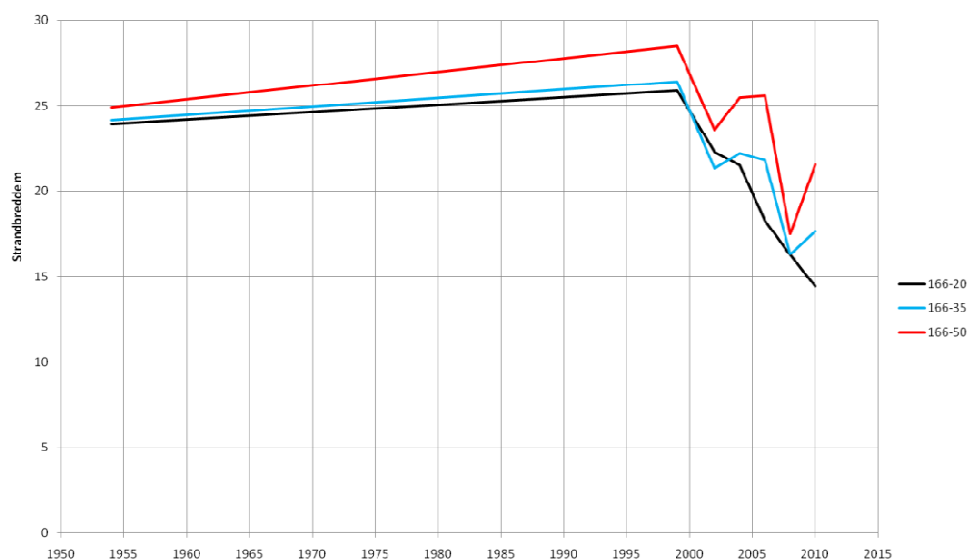
Figur 4.72 viser kystudviklingen øst for Høfde 167. Figuren viser, en markant kysterosion efter 1999. Der er dog stadig 15 til 20 m bred sandstrand på denne strækning.

Det nye på strækningen er, at der er etableret nye skråningsbeskyttelser, som har stoppet erosion af skråningerne og diget, hvilket har medført en reduceret tilførsel af sand fra baglandet. Om dette er nok til at forklare kysterosionen er usikkert. En anden forklaring kunne være, at høfderne er blevet beskadiget. Der er dog ikke fundet indikation på, at dette skulle være tilfældet. Erosionen kan også skyldes variation i bølgeklimaet, som bestemmer størrelse og retning af den kystparallelle nettotransport.

Figur 4.72 Historisk kystudvikling ved Høfde 167

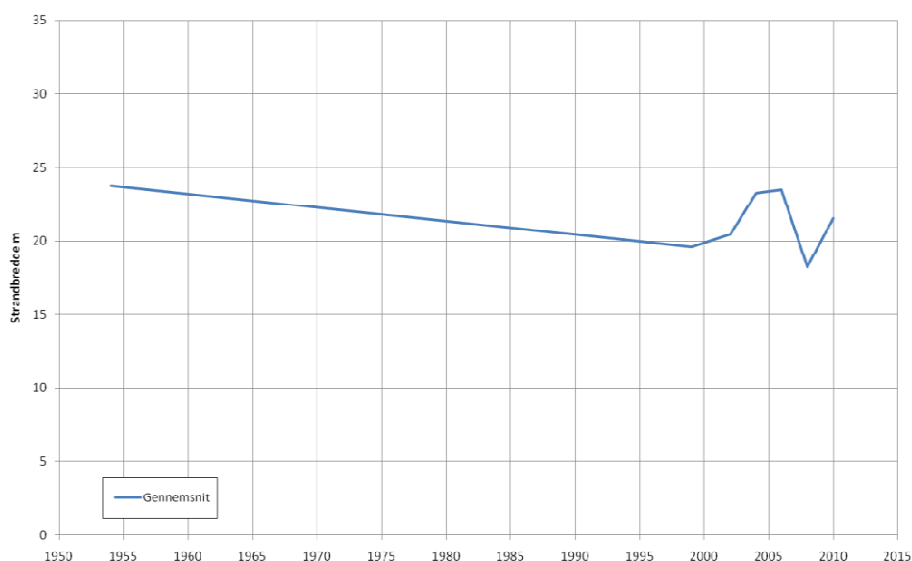
Figuren viser, at stranden generelt er eroderet tilbage mellem 1954 og 1999. Den gennemsnitlige strandbredde blev i perioden reduceret fra 25 til 20 m. Stranden var dog betydelig smallere på udsatte strækninger.

Efter sandfodringerne i 1999, 2001 og 2005 er strandbredden i gennemsnit vokset med 4 m.

I 2006 blev kysten ramt af en kraftig storm, som har medført betydelig erosion langs størstedelen af kysten og stranden er derfor rykket tilbage.

Figur 6.1 Historisk udvikling af den gennemsnitlige strandbredde langs hele kysten

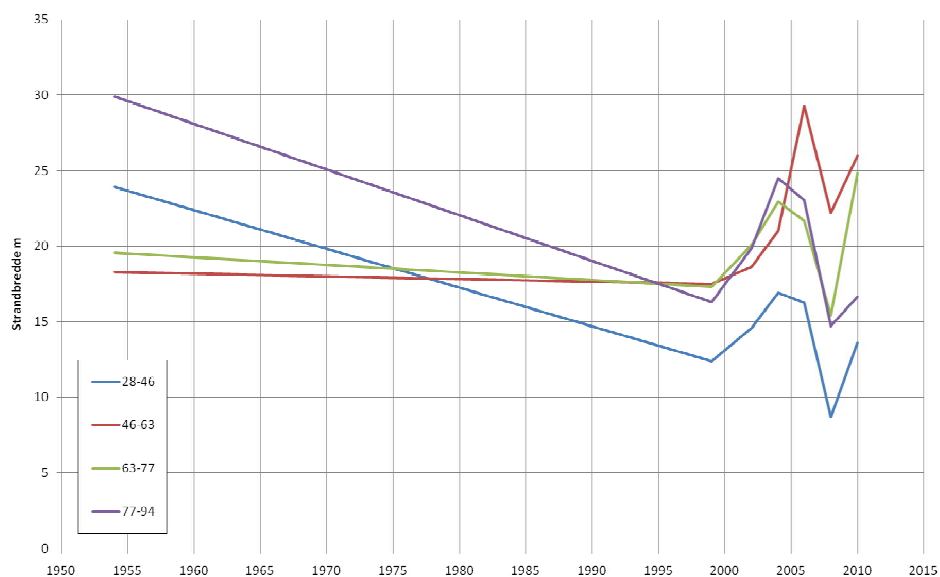
Figuren viser, at kysten eroderede kraftigt tilbage ved Egebjerggård mellem 1954 og 1999, Højde 28 til 46. Der er blevet sandfodret flere gange på strækningen, hvilket har genskabt en bred strand.

Ved Tørresø blev der tidligt etableret bølgebrydere og høfder, som reducerede kysterosionen allerede i perioden 1954 til 1999, Højde 46 til 77. Denne strækning har nu opnået en bred sandstrand som følge af sandfodringerne, som er udført her.

Vest for Kristiansminde er kysten eroderet betydeligt tilbage mellem 1954 og 1999, Høfde 77 til 94. På trods af at der ikke er fodret betydeligt på denne strækning, viser analysen, at stranden alligevel er blevet bredere her i perioden 1999 til 2006. Dette vurderes at skyldes den kystparallelle nettotransport fra vest. Sandfodringerne vest for kommer således nabostrækningen mod øst til gode.

Figur 6.2 Historisk udvikling af den gennemsnitlige strandbredde langs den vestlige del af projektstrækningen

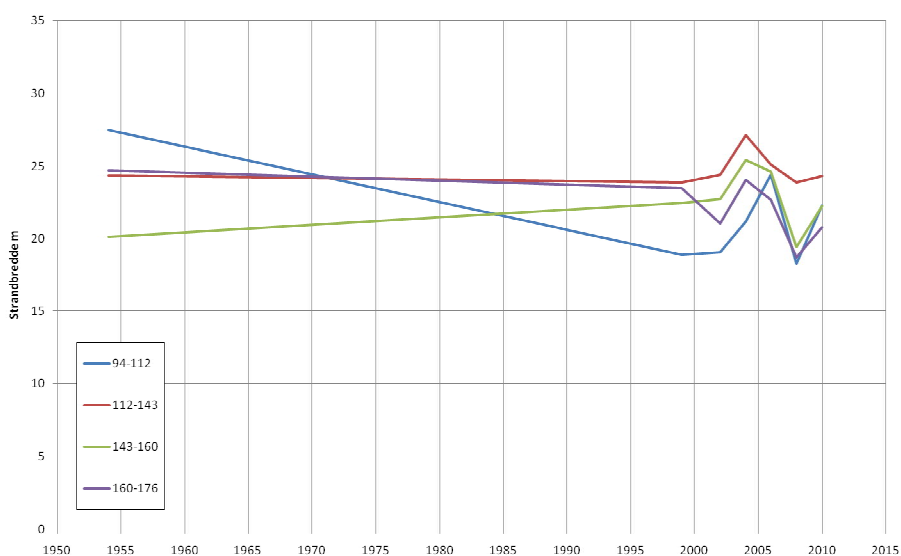
Figur 6.3 Historisk udvikling af den gennemsnitlige strandbredde langs den østlige del af projektstrækningen

Kysten er eroderet meget tilbage øst for kystfremspringet ved Kristiansminde. Der er blevet foretaget sandfodringer her og etableret nye bølgebrydere, hvilket har stabiliseret stranden og derved stoppet kysttilbagerykningen, Høfde 94 til 112.
