# Slutopmåling af auktionsområde 562-LD, Jyske Rev

Kortlægning og miljøvurdering for Thyborøn Nordsøral A/S

# MILJØVURDERING VED SLUTOPMÅLING **562-LD JYSKE REV H**

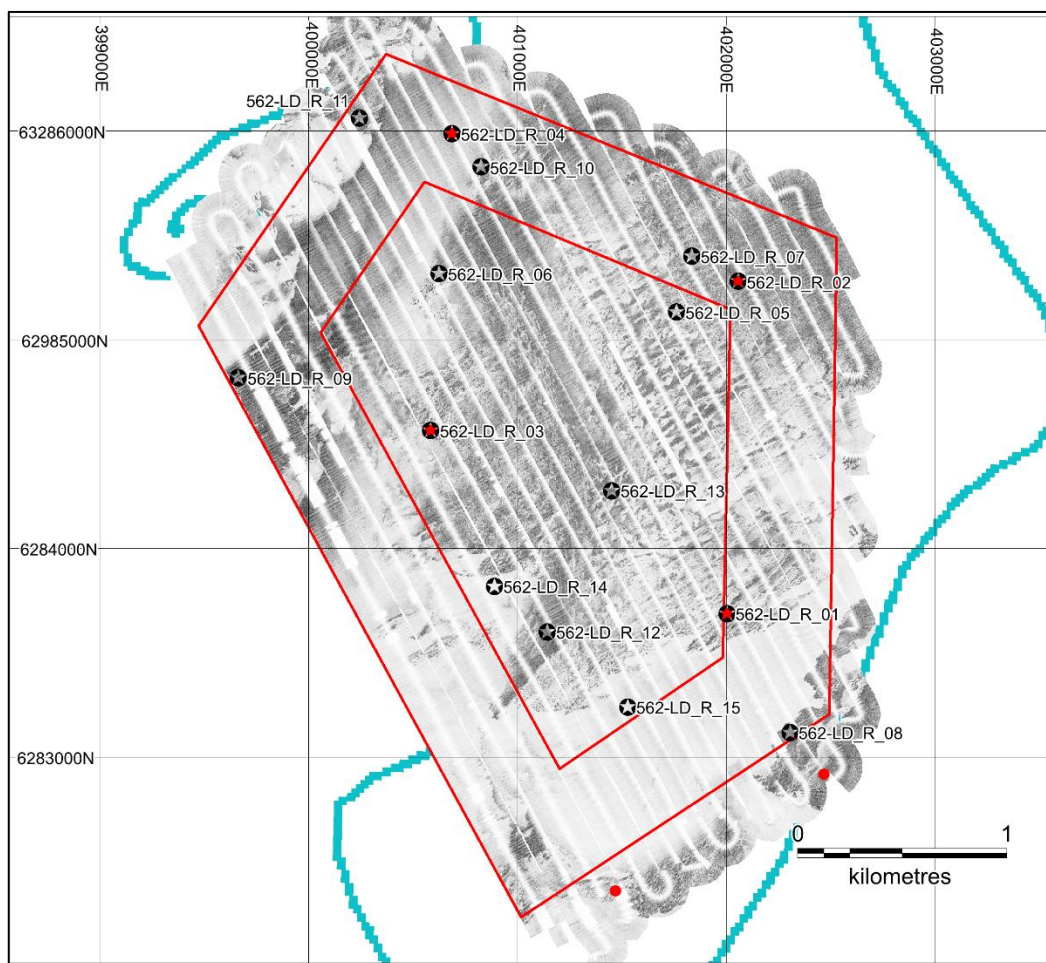
ROV dykkene viser udbredt forekomst af bølgeribber på den sandede til grusede havbund samt stedvis forekomst af sten i forskellige størrelser. ROV dykkene har ikke kunnet påvise tydelige slæbesugningsspør. På ROV position 562-LD\_R\_13 i den centrale del af indvindingsområdet (Figur 5-6) hvor AIS baserede indvindingsdata udleveret af Miljøstyrelsen viser, at der har været foretaget intensiv ralsugning, påviser ROV dyk en grus bund med bølgeribber samt en del småsten og skaller.

Figur 5-6. 2021 ROV positioner markeret med stjerne. Røde punkter markerer 2013 ROV positioner.

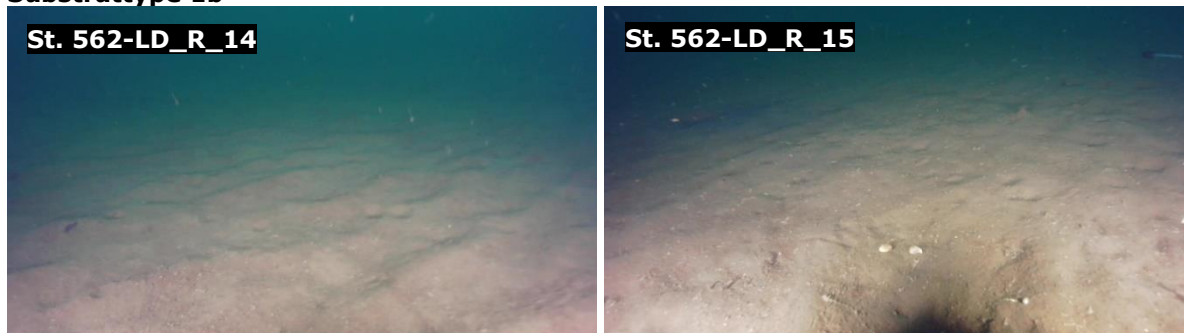
Figur 6 Stillbilleder fra den visuelle verifikation med ROV. Eksempler på stationer hvor havbundens fysiske forhold og beskaffenhed udviste karakter for substrattype 1b.

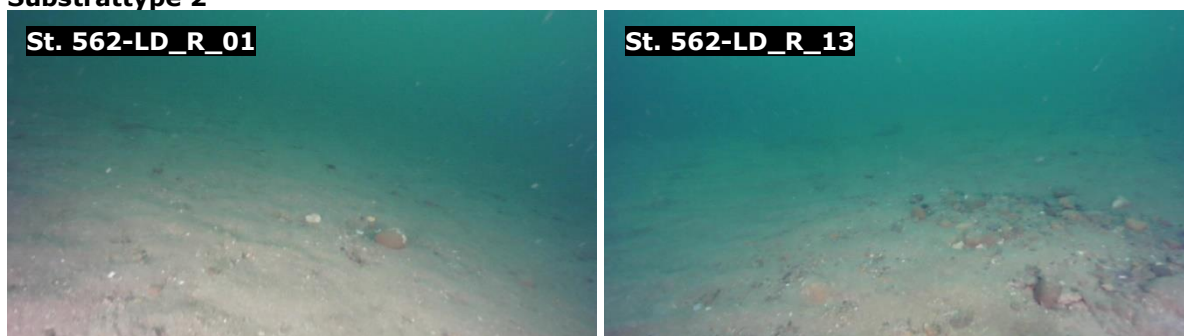
Figur 7 Stillbilleder fra den visuelle verifikation med ROV. Eksempler på stationer hvor havbundens fysiske forhold og beskaffenhed udviste karakter for substrattype 2.

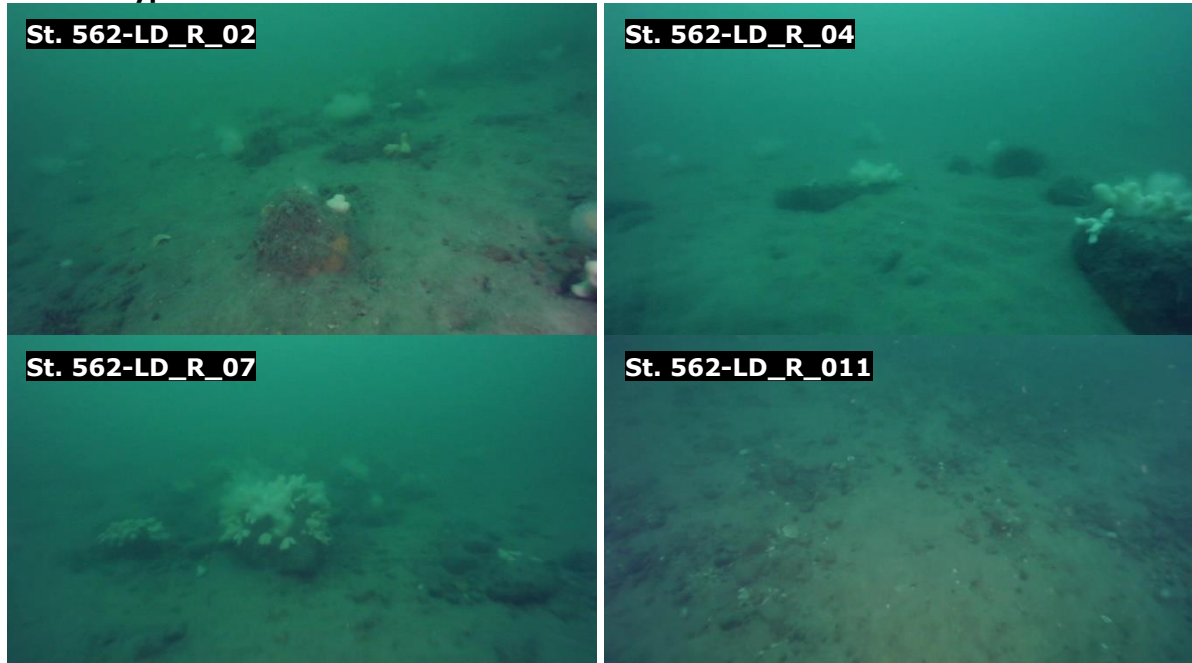
Figur 8 Stillbilleder fra den visuelle verifikation med ROV. Eksempler på stationer hvor havbundens fysiske forhold og beskaffenhed udviste karakter for substrattype 3.

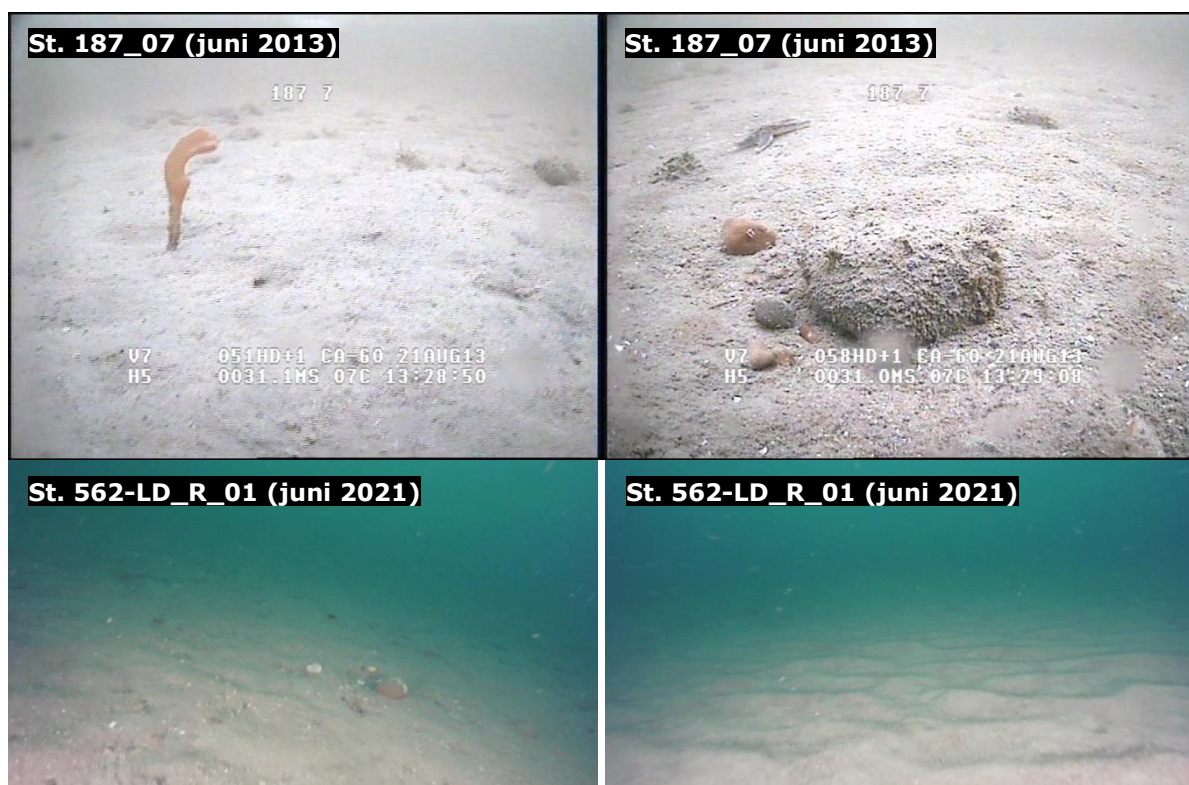
Generelt ses der i forbindelse med den visuelle verifikation ingen ændring i havbundens beskaffenhed over perioden på 8 år.

**Figur 11 Havbundens visuelle beskaffenhed i forbindelse med to ROV undersøgelser foretaget i 2013 og 2021. Lokationen er den samme men afhængig af tidspunkt navngivet forskelligt.**

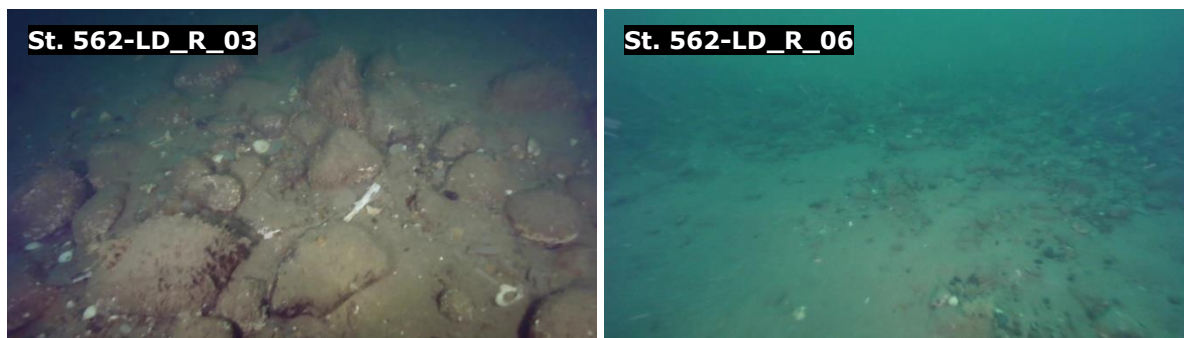
Kun enkelte steder (ved st. 562-LD\_R\_03 og ved st. 562-LD\_R\_06) ses effekten af løse sandoverlejringer i forbindelse med udsmid fra indvinding, hvilket har medført en væsentlig påvirkning af havbundens beskaffenhed og fysiske udtryk, se Figur 14. Stationerne er beliggende inden for indvindingsområdets afgrænsning, men i relativ stor afstand til de nærværende AIS-sejladsspor, jf. Figur 2. Da sedimentlaget dækker stenene, antages det ikke at kunne være forårsaget alene fra suspenderende sedimentpartikler da dybden er +30 m og udsmidt sand naturligt vil sedimentere tættere på indvindingsfartøjet.

**Figur 14** Eksempler på steder hvor havbundens fysiske forhold og biologi med stor sandsynlighed er et udtryk for menneskelig aktivitet i form af sedimentoverlejring fra sandindvinding.

Men når det kommer til stykket, er det måske knap så interessant at finde den specifikke årsag til de observerede løse overlejring. Mere interessant er det, at disse overlejring skader de fastsiddende organismer. Det er ikke muligt ud fra ROV optagelserne præcist at fastlægge hvor tyk en pålejring, der oprindeligt er sket, men at dømme ud fra fotos fra station 06, har den været mindst et par centimeter. For station 03 må det antages at pålejringen har været lidt mindre. Dybder på 30 m er som sagt under naturlige forhold ikke synderlig påvirket af suspendede mineralske partikler. Dette giver sig til kende i fravær eller kun små kolonier af dødningshåndkoral i områder hvor en stor naturlig resuspension finder sted. I overensstemmelse hermed er fravær af store dødningshåndkoraler i deres naturlige habitat et synligt tegn på indvindingens eller bundtrawls negative effekter. Dette er antagelig samtidig en indikator for lignende effekter for andre langsomvoksende organismer som søfjer og andre koraldyr, typer af søpunge, havsvampe og hydroider på såvel den hårde som bløde bund.

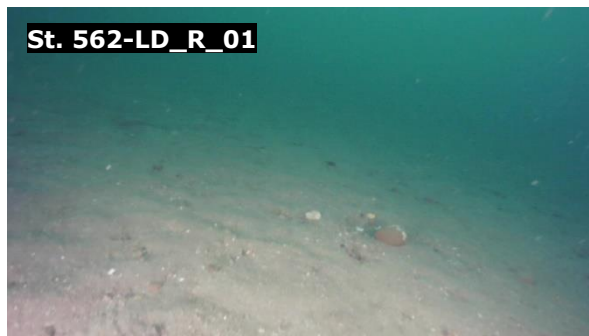
Substrattype: 2

Substrattype 2 sandbund bestående af områder med grus. Tydelige til led udviskede bølgeribber sås tilstede på havbunden samt enkelte områder med spredte løse småsten (<5 cm). På enkelte af de mindre sten blev trekantsorm og enkelte hydroider mens der i relation til sandbunden blev observeret et mindre antal muslingesifonhuller og fødesøgnings huller fra især torskefisk til stede. Hverken fisk eller flora blev registreret i forbindelse med substratverifikationen.

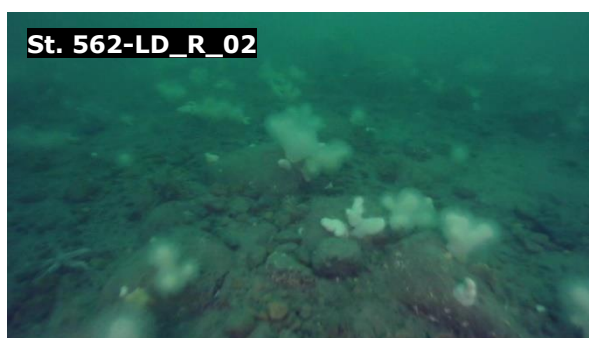
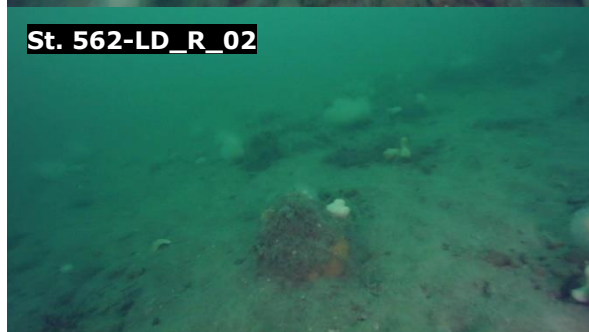
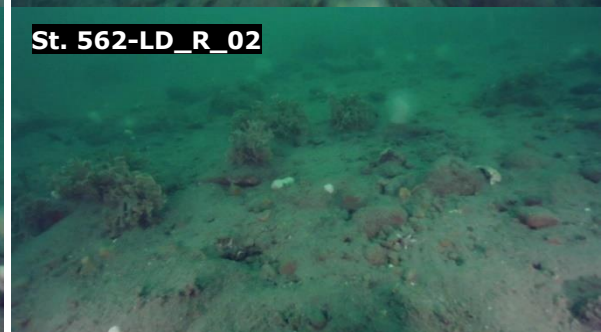
Substrattype: 3

Stenbestrøget sandbund bestående af flere mellemstore til store sten (+50 cm). Stenbestrøningen registreres som en substrattype 3 bestående af sten dækkende <25 % af havbunden. De sandede områder mellem stenene ses som pletvise områder med udviskede bølgeribber. Denne mekaniske påvirkning kan i visse tilfælde forårsage at havbunden fremstår dynamisk med en ensformig begroning af fasthæftet fauna og flora. I forbindelse med substratverifikationen blev der i relation til stenformationerne observeret en dominerende forekomst af dødningehåndkoral samt en større forekomst af bladmosdyr. Desuden blev hydroider, pigget søstjerne, alm. søstjerne og stort søpindsvin observeret i tilknytning til den stenformationerne. Med hensyn til fisk blev der observeret et mylder af kutlinger og en enkelt forbi svømmende torsk. Enkelte steder blev der desuden observeret skaller af molbøsters.

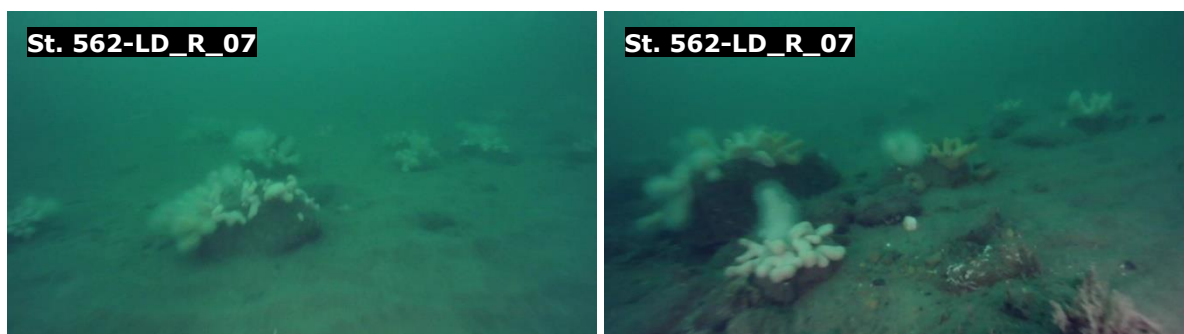
Substrattype: 3

Sandbund med gruspartier og større pletvise områder med mellemstore til store sten. Havbunden blev registreret som en substrattype 3 med sten dækkende under 25 % af havbunden. I tilknytning til de sandede og grusede partier blev der ved substratverifikationen ikke observeret liv, udover en enkelt skal fra en knivmusling. Udviskede bølgeribber sås tilstede på de sandede

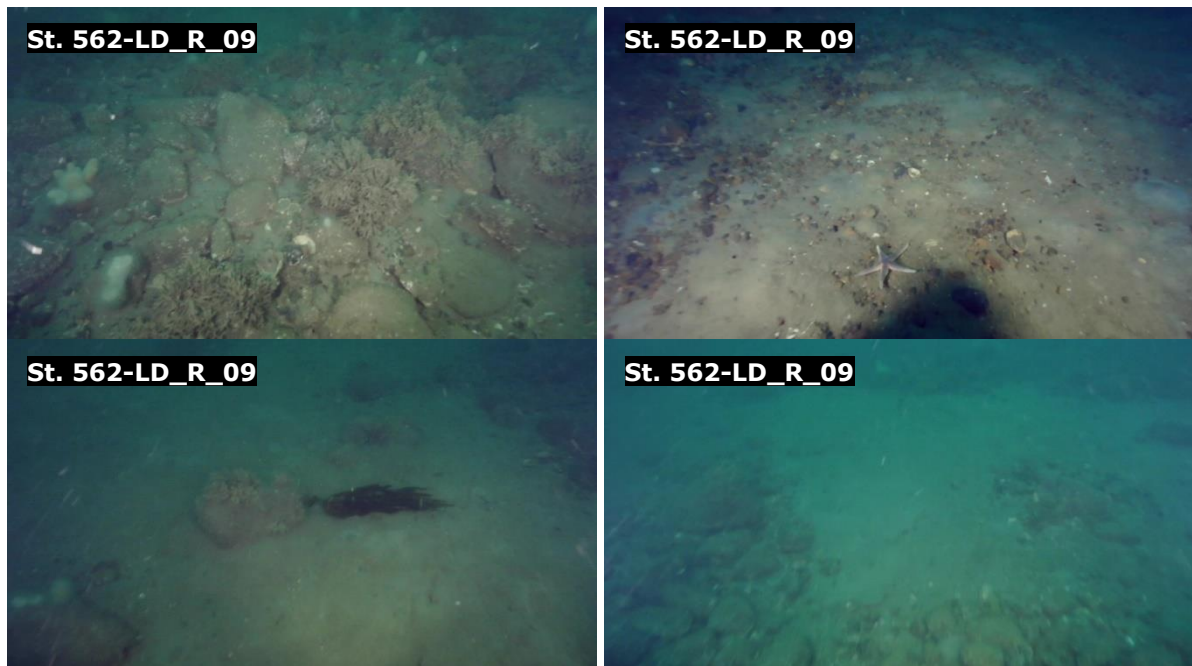
Substrattype: 3

Havbunden blev registreret som bestående af sand og grus samt tydeligt domineret af en større belægning af små til mellemstore sten. Flere steder sås også større sten (+50 cm) optræde på havbunden. Havbunden blev registreret som en substrattype 3 bestående af sten dækkende knap 25 % af havbunden. På den stenede overflade var især trekantorm dominerende, men også bladmosdyr og dødningshåndkoral sås optræde i relativt høje antal. Af de mere mobile arter blev stort søpindsvin, alm. søstjerne samt flere forbi svømmende kutlinger være tiltrukket de hårde strukturer. Flere steder blev desuden skaller af knivmusling og molboøsters observeret. Mellem de større sten sås flere steder en dækkende grad af sand og grus, hvilket bevidnede om en dynamisk aktivitet potentielt forårsaget af bølger- og strøm. Et enkelt sted sås tilstedeværelsen af brunalgen fingertang ligge udstrakt på havbunden, uvist om denne var løsrevet eller fasthæftet. Der blev ikke yderligere registreret makroflora på transektet.

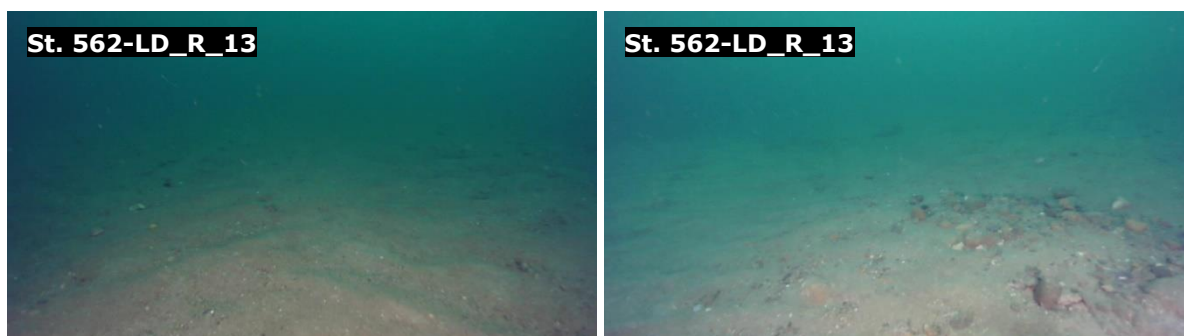
Substrattype: 2

Sand og grusbund med mindre partier bestående af enkelte småsten. Havbunden blev registreret som en substrattype 2. Generelt blev substrattypen registreret som relativ faunafattig bestående af kun enkelte arter. På de sandede flader sås muslingesifonhuller samt en enkelt alm. søstjerne. Enkelte kutlinger blev desuden set svømme over grusbunden. Tydelige til let udvaskede

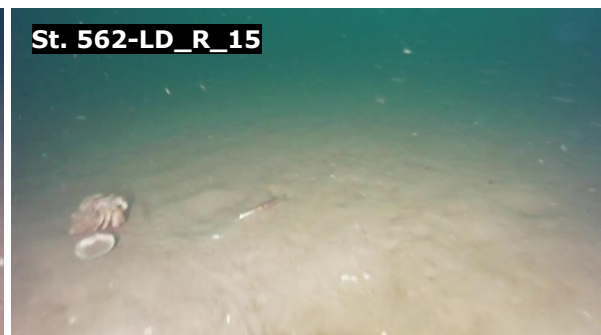
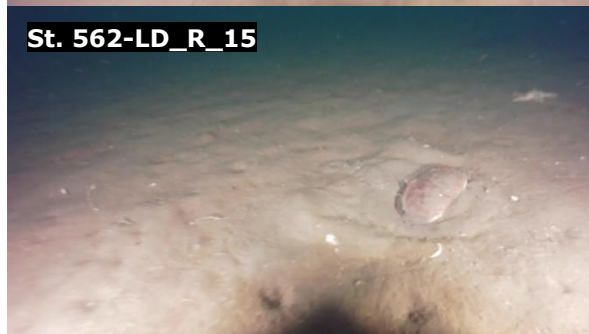
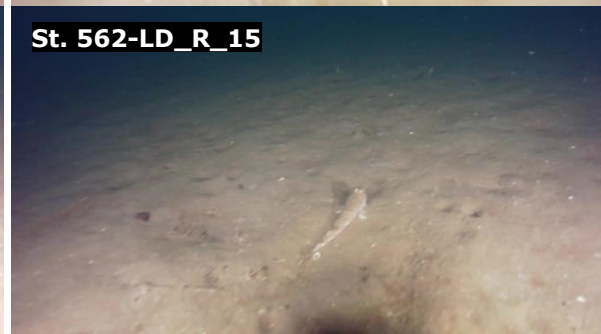
Substrattype: 1b

Sandbund bestående af fint sand uden indslag af grus og småsten (substrattype 1b). På sandbunden sås enkelte skaller af molboøsters, knivmuslinger og hjertemuslinger. Desuden blev
