## Nyt Løb – Hestehoved Dyb, Grønsund, Klaptilladelse

Miljøstyrelsen meddeler hermed Kystdirektoratet en 5-årig tilladelse<sup>1</sup> til klapping af i alt 150.000 m<sup>3</sup> oprensningmateriale fra sejlrenden Nyt Løb – Hestehoved Dyb på klapplads K\_045\_03, som ligger i Grønsund.

## BILAG 1    Oprensningsområdets placering

## BILAG 2 Klappladsens beliggenhed

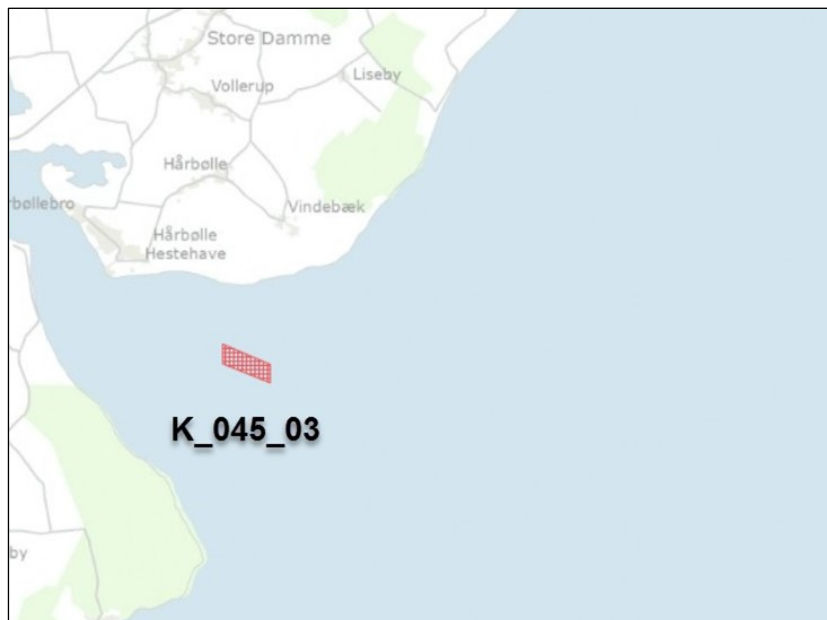
Figur 1. K\_045\_03

Kort der viser klappladsens placering

Hjørnepositionerne er følgende:

54° 51,742' N 12° 11,228' Ø

54° 51,947' N 12° 10,441' Ø

54° 52,139' N 12° 10,456' Ø

54° 51,920' N 12° 11,243' Ø

(WGS-84) grader, og decimalminutter.

Klapplads K\_045\_03 har et areal på 0,29 km<sup>2</sup>. Hvis det antages, at der spildes ca. 5 % under klapning, at klapmaterialet fordeles jævnt på klappladsen, samt at klapmaterialet bliver liggende på klapning efter klapning, vil klapmaterialet fra denne klaptilladelse ligge i et ca. 49 cm tykt lag på klappladsen.

Klappladsen ligger på en skråning fra ca. 10 meters dybde til 19 meters dybde. Den seneste pejling af klappladsen fra foråret 2020 viser, at der er dybder ml. ca. 10 meter til ca. 19 meter. Med vilkåret om mindstedybde for klappladsen på 10,1 meter (vilkår D), og med ovenstående antagelser taget i betragtning, vurderer Miljøstyrelsen, at der er plads til mængden for den aktuelle sag.

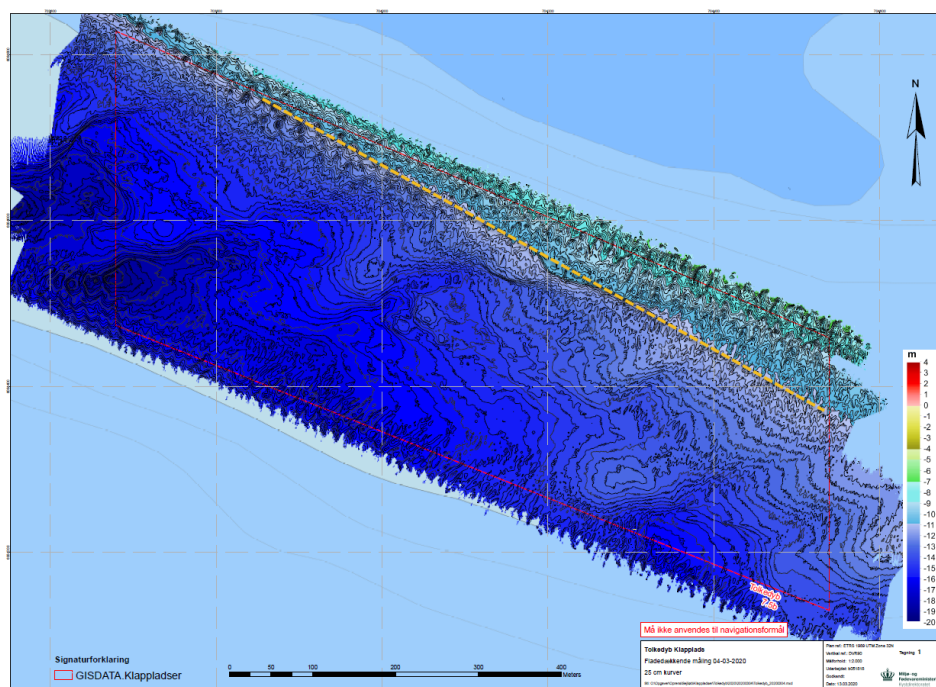
Figur 2. Den nordøstlige del af klappladsen må ikke anvendes til denne klaptilladelse. Dette område er skitseret med gul stribet linje.

Den nordøstlige del af klappladsen kan ikke anvendes til denne klaptilladelse, pga. at mindstedybden nogle steder er nået (se bilag 2). Miljøstyrelsen vurderer, at der er kapacitet til den ansøgte mængde på den sydlige del af klappladsen. Afgrænsningen fremgår af figur 2 i bilag 2. Tilladelseshaver er indforstået med dette.
