# Bilag A

## Landskabsanalyse

## 1. METODE

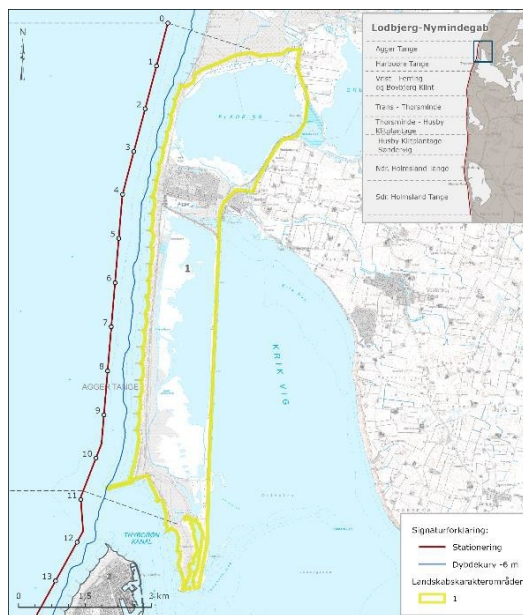
Figur 2-1. Afgrænsning af område.

Afgrænsning af karakterområdet fremgår af Figur 2-1 og Figur 2-2.

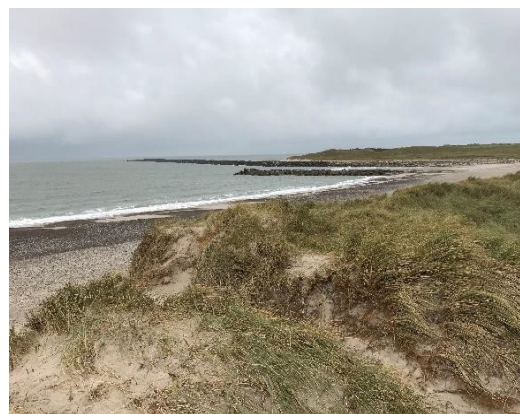
Det lave klitlandskab syd for Høfde 72 og høfder langs Vestkysten.

| Kulturgeografi | Beskrivelse |
|---|---|
| Kystbeskyttelse | <p>Kystbeskyttelsen ved Agger Tange består af fire dele: Høfder, forstærket klit, bølgebrydere og sandfodring. Her udføres der strand og kystnær fodring foran byen samt foran tangen syd for byen. Derudover strandfodres der bag bølgebryderne nord for høfde 96. Sandfodring gentages med jævne mellemrum.</p> <p>Over længere tid, har Kystdirektoratet kystbeskyttet ved at etablere en tilbagetrukket klit, flere bølgebrydere og sandfodring. Løsningen er etableret nord for høfde 96, som er den nordligste høfde på Agger Tange. Baggrunden for kystbeskyttelse er, at kysten nord for høfde 96 er påvirket af læsideerosion, fordi sedimenttransportretningen går mod nord. Sedimenttransporten resulterer i, at kysten rykker tilbage. Før denne løsning, bestod kystbeskyttelsen af en skråningsbeskyttelse, men et forstejlet kystprofil og en manglende strand foran skråningsbeskyttelsen bevirkede, at bølgerne ramte skråningsbeskyttelsen, som til sidst blev undermineret og faldt sammen. Derfor blev skråningsbeskyttelsen fjernet og erstattet af den nye kystbeskyttelsesløsning<sup>16</sup>.</p> <p>Kystnær sandfodring og sand fra den eroderede klit bevirker, at bølgerne</p> |

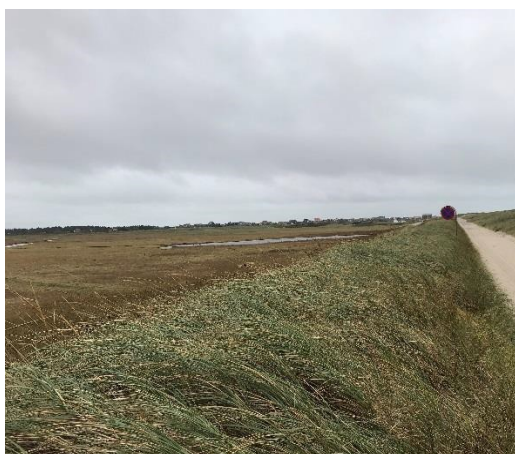
Klitter og rekreativ sti på kystbeskyttelsesdige langs ekstensive arealer ved Flade Sø.

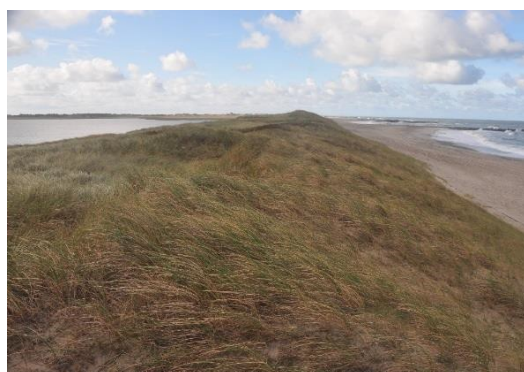
Diget adskiller Flade Sø med Vesterhavet.

Figur 2-5. Rumlig-visuelle forhold ved karakterområde 1.

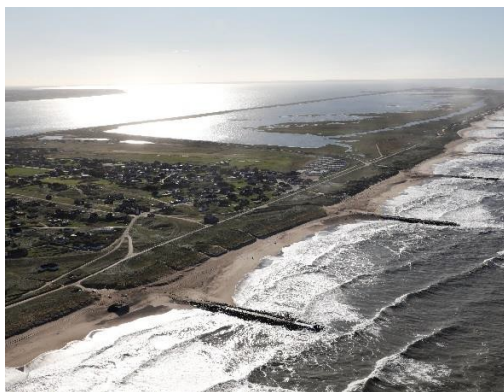
Agger Tange set fra nordvest. Høfdernes ses som fremtrædende karakteristika langs tangens vestkyst. Agger by ses til venstre på fotoet<sup>18</sup>

Figur 2-6. Karakterområde 1.

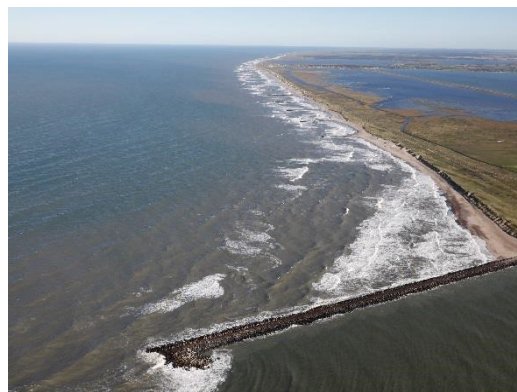
Agger Tange set fra sydvest. I forgrunden ses én af tangerne i karakterområde 1. Til højre for stranden ses tangens ekstensive arealer og store søer<sup>19</sup>.

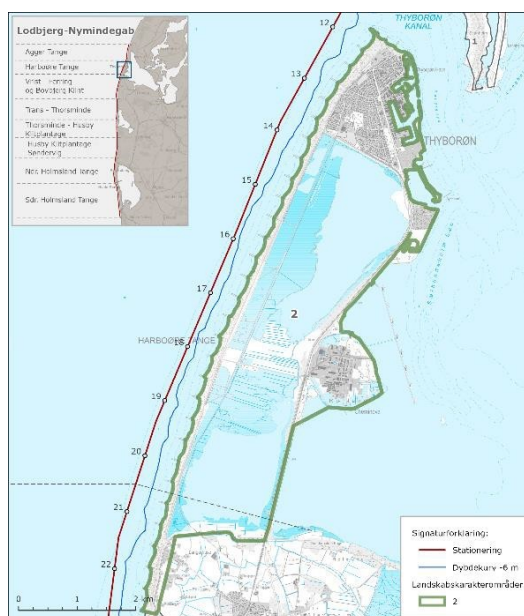
Figur 3-1. Afgrænsning af karakterområde 2 for Harboøre Tange langs hovedstrækning Harboøre Tange.

Afgrænsning af karakterområdet fremgår af Figur 3-1 og 3-2.

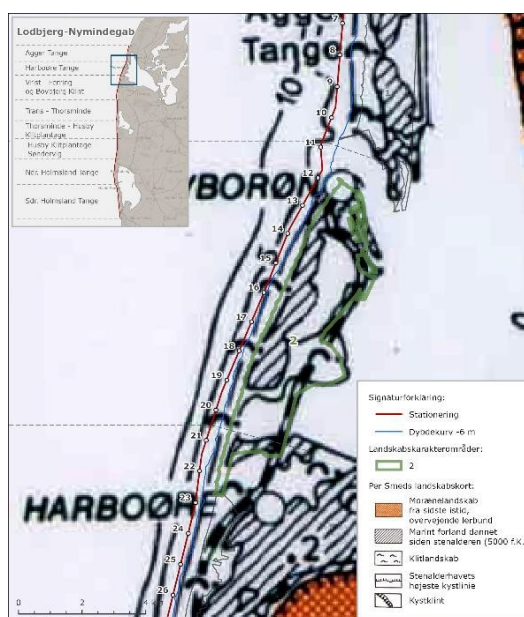
Figur 3-2. Afgrænsning af karakterområde 2 på landskabskort med landskabsdannelser<sup>4</sup>.

Det naturgeografiske grundlag for landskabet langs hovedstrækning 2 er for karakterområdet analyseret og beskrevet i Tabel 3-2. Karakterområdets geomorfologi fremgår af Figur 3-2.

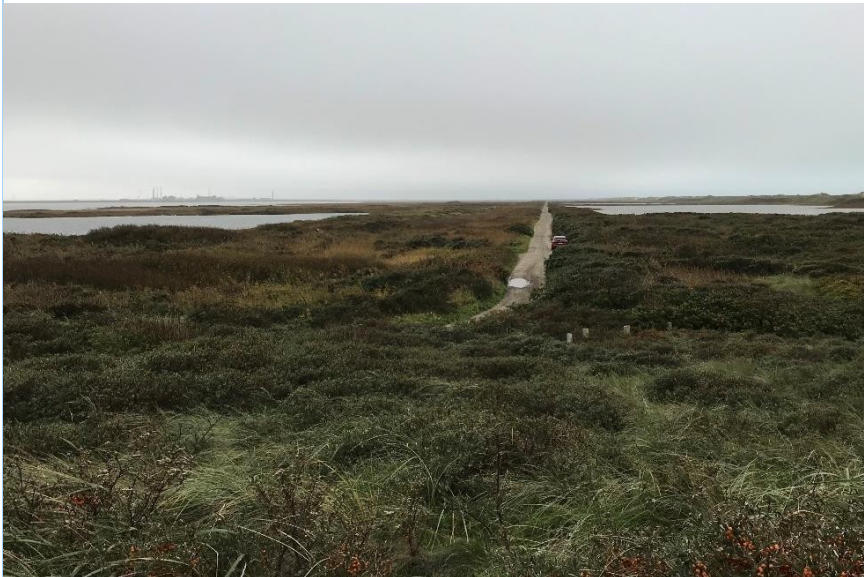
Figur 3-4. Kystprofil Harboøre Tange syd, opmålt 2017.

Strandplanet er karakteriseret ved en brændingsrevle omkring 6 m vanddybde og en strandrevle længere inde på det indre strandplan. Størrelsen og beliggenheden af disse revler kan variere igennem året og fra år til år Figur 3-4.

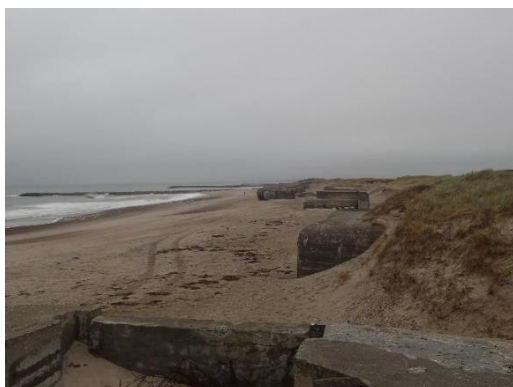
Markante, brede høfder langs tangens vestkyst. På stranden ses bunkeranlæg.

Figur 3-5. Nøgleelementer fra den kulturgeografiske analyse, landskabskarakter 2.

| Kystbeskyttelse | <p>Kystbeskyttelsen ved Harboøre Tange består af høfder, skråningsbeskyttelse og sandfodring. De første høfder blev bygget i 1875, hvilket fortsatte i næsten 60 år<sup>24</sup>, indtil der var etableret en næsten ubrudt række af høfder fra Bovbjerg til Agger. Formålet var at stabilisere de svage sandtanger. Kystbeskyttelsen langs tangerne ved Thyborøn Kanal blev forudsætningen for fiskerihavnen og byens handel og industricenter<sup>8</sup>.</p> <p>Høfderne var dog ikke tilstrækkeligt til at standse kysttilbagerykningen, hvormed der blev udført forlængelse af enkelte høfder og anlagt diger til beskyttelse mod oversvømmelse. Hertil blev der anlagt skråningsbeskyttelse, som har til formål at sikre mod erosion af klitterne. Skråningsbeskyttelsen er ikke et synligt element i landskabet.</p> <p>Siden 1982 er der primært gennemført kystbeskyttelse i form af sandfodring, hvilket har kunnet stoppe kystlinjetilbagerykningen<sup>25,26</sup>.</p> |

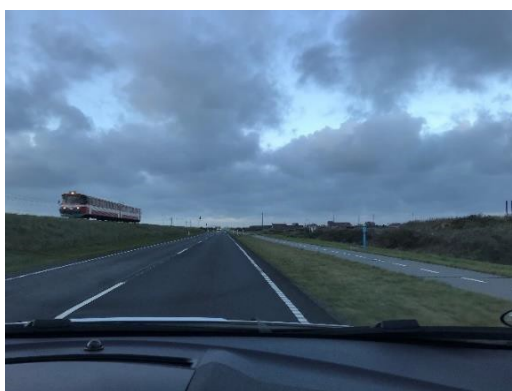
Den østlige del af Harboøre Tange består af et dæmningsanlæg med vej og jernbane.

Figur 3-6. Fotos af kulturgeografiske nøgleelementer inden for karakterområde 2.

| Infrastruktur | <p>På Harboøre Tange forløber den gennemgående vej, Harboørevej/Thyborønvej, der er placeret på et tilbagetrasket kystbeskyttelsesdige<sup>23</sup> på den østlige del af tangen. Vejen forbinder Thyborøn i nord med Harboøre i syd. Langs med vejen forløber jernbanen, Lemvigbanen, der kører Vemb-Lemvig-Thyborøn, og som ligeledes er placeret på kystbeskyttelsesdiget.</p> <p>I den vestlige del af tangen forløber en vej, der ligeledes går på tværs af tangen ved FMC. Vejen har tidligere fungeret som adgangsvejen til Thyborøn syd fra, hvor der ligeledes har været en jernbane. Jernbanen er i dag lavet om til en sti.</p> |

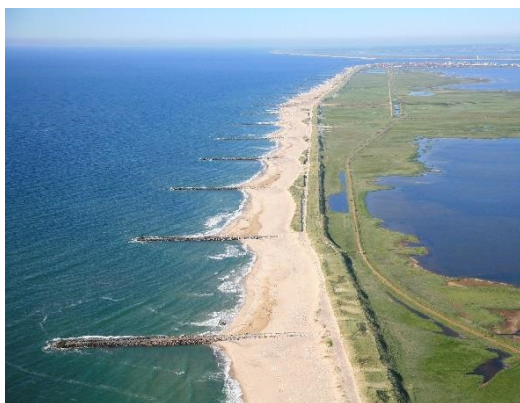
Harboøre Tange set fra syd langs kystdiget og de markante høfder. Øst for diget ses de lavtliggende ekstensive naturområder, og langs nordspidsen anes Thyborøns fremtrædende placering<sup>27</sup>.

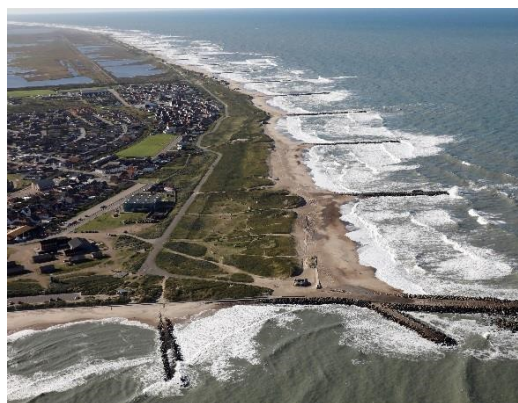
Thyborøn Tange set fra nord. Dele af Thyborøn by ses i forgrunden. Byen ligger meget lavt og er massivt omgivet af diger og høfder<sup>45</sup>.

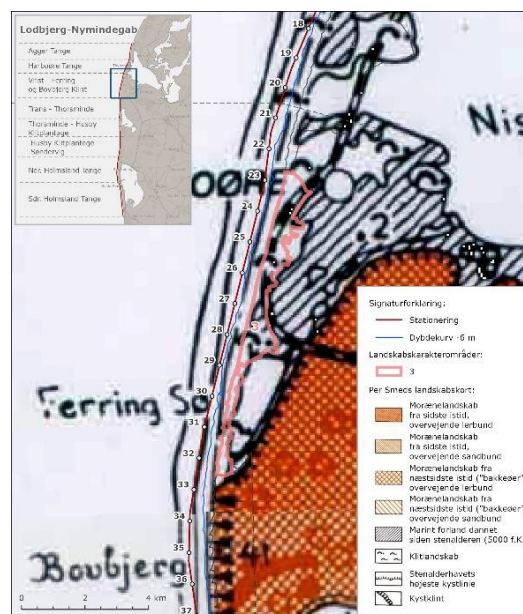
Figur 4-4. Afgrænsning af karakterområde 3 på landskabskort med landskabsdannelser<sup>4</sup>.

Karakterområdernes geomorfologi fremgår af Figur 4-2, Figur 4-4 og Figur 4-5 ovenfor.

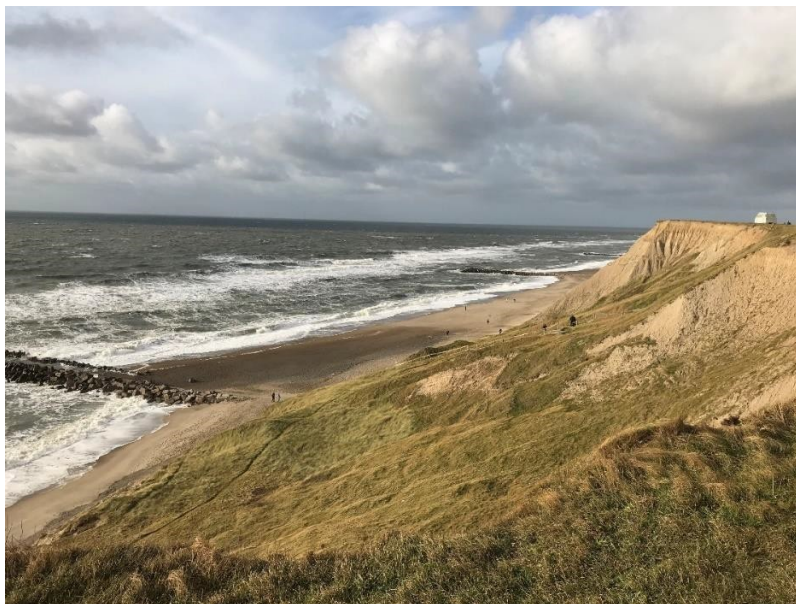
Figur 4-9. Den erosionspåvirkede klint ved Bovbjerg Fyr.

sidste tre istider: Elster, Saale og Weichsel<sup>28</sup>. Ved Bovbjerg Fyr er jordlagene foldet op og danner flager, som hælder mod syd, svarende til et istryk fra nord. Flagerne er opstået foran isen, der som en bulldozer har bevæget sig mod Hovedopholdslinjen. Efterfølgende er flagerne blevet overskredet af isen, som har efterladt et morænedække<sup>29</sup>.

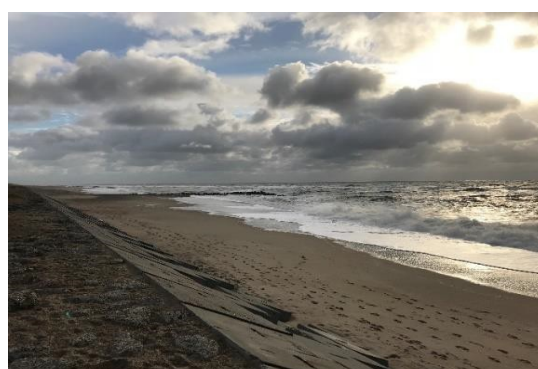
Kystbeskyttelse i den sydlige del af karakterområdet med hofder og skråningsbeskyttelse.

Figur 4-11. Fotos af kulturgeografiske nøgleelementer inden for karakterområde 3.

| Kystbeskyttelse | <p>Kysterosion har langs hovedstrækningen betydet, at de sidste 100 år er kysten ved Vrist og Langerhuse rykket ca. 200 m tilbage. Det er især under en storm, at kysten og klitterne forsvinder i havet; og det er observeret, at en 30 m bred klit er skyllet bort under en storm. De naturlige klitter er efterhånden forsvundet i havet. I 1892-1920 blev anlagt hofde 30-34 vest for Langerhuse. En kraftig storm skabte i 1981 store oversvømmelser inde i landet, og derefter blev der etableret skråningsbeskyttelse og bølgebrydere langs dele af hovedstrækningen. Efterfølgende er der indført sandfodring. Årlig sandfodring ved Vrist og Langerhuse har standset den naturlige tilbagerykning af kysten og har givet en mere naturlig kyst til gavn for både lokalbefolkningen og egnens gæster<sup>73</sup>.</p> <p>I årene 1875-1883 har staten etableret hofde 1 – 12 foran Ferring Sø, hvor hofderne skal forhindre oversvømmelse og tab af bygninger og landbrugsjord. Hofderne mindsker erosionen af kysten, men kan ikke standse den helt. Udover hofderne er etableret skråningsbeskyttelse. Siden 1988 er sandfodret med sand ved Ferring Sø og Vejlby Klit, hvilket har standset den naturlige tilbagerykning af kysten pga. erosion af det smalle landskab mellem sø og hav<sup>30</sup>.</p> |

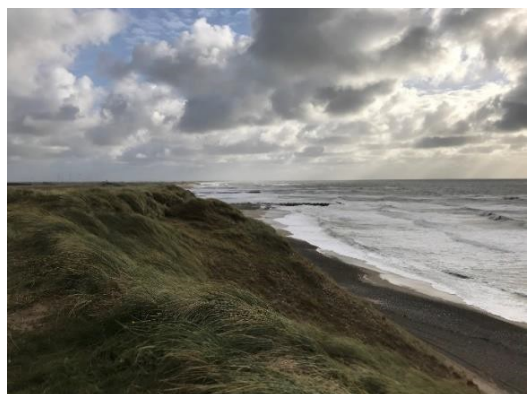
Høfder langs den smalle strand og markante klint.

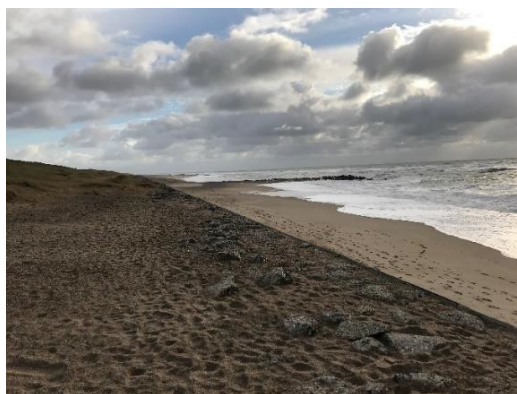
Udsigt langs vestsiden af klitrækken, hvor stranden opleves rumlig opdelt af kystbeskyttelseselementer på langs og på tværs af stranden

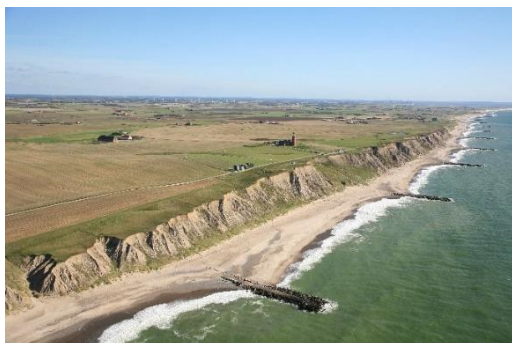
Markant kystklint ved Bovbjerg Fyr set fra nordvest. Fyret udgør et fremtrædende vartegn i det åbne og sammensatte istidslandskab. Langs kysten ses de tæt placerede høfder<sup>34</sup>.

Figur 4-16. Karakterområde 4.

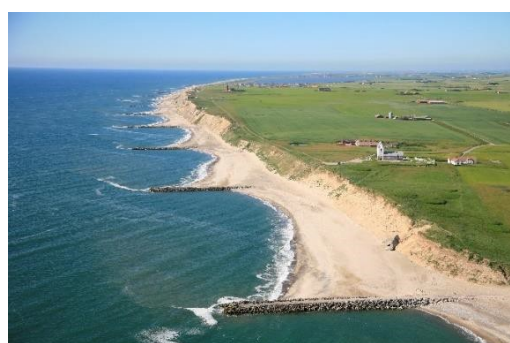
Kystklinten set fra syd, hvor høfderne udgør et fremtrædende træk. Centralt på luftfotoet ses Trans Kirke<sup>48</sup>.

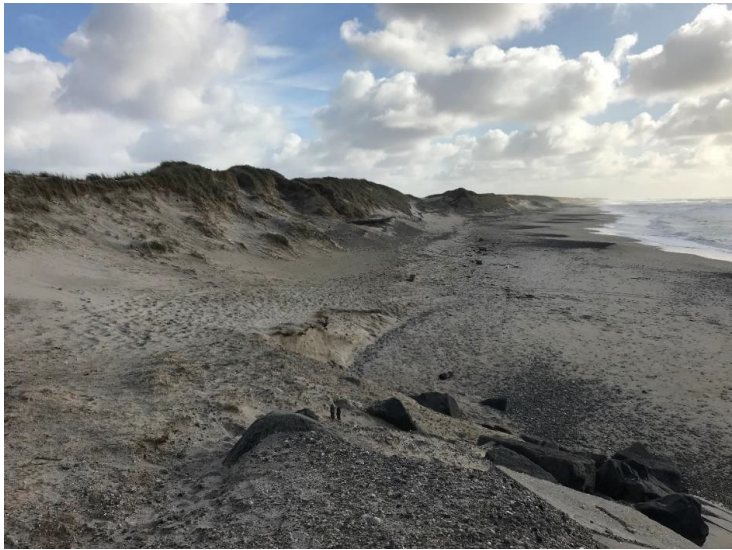
Figur 5-9. Kysteroderet klitter med forstrand.

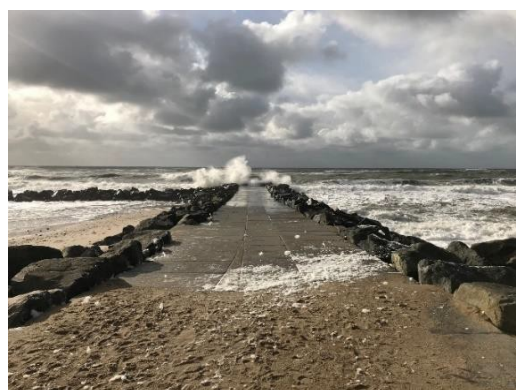
Høfde Q.

| Kystbeskyttelse | Langs hovedstrækningen har der været stor erosion af kysten samtidig med, at der blev skabt nye klitter, som dermed reducerede landbrugsarealerne. I 1934 blev hofde Q ved Fjaltring anlagt, og nord for denne hofde blev i 1959-1962 etableret hofderne L-P. Efter hofderne ved Fjaltring blev bygget, opstod stor læsideerosion af kysten syd for hofde Q, op til 10 m om året. For at beskytte kysten blev der derfor i 1980'erne bygget bølgebrydere og skråningsbeskyttelse på strækningen, samtidig med at sandfodringen blev taget i brug. |

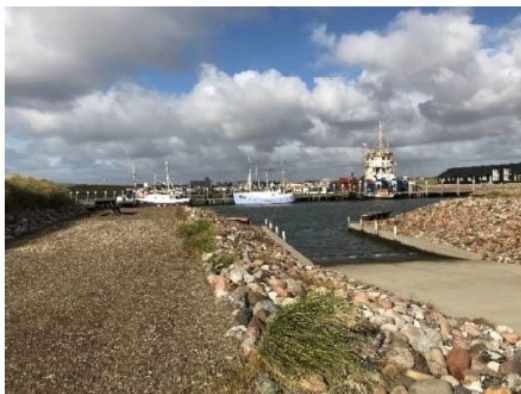
Thorsminde fiskerihavn, som er omkranset af kystbeskyttelse.

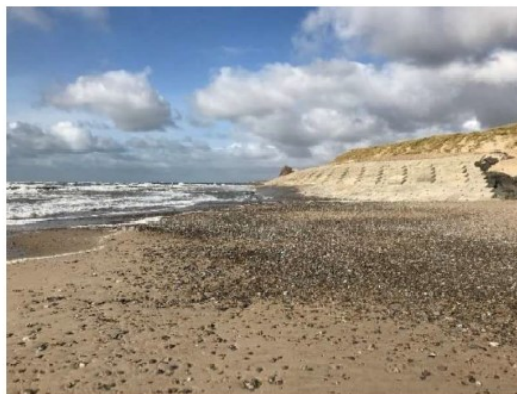
Fast kystbeskyttelse omkring Thorsminde fiskerihavn.

| Kystbeskyttelse | <p>Klitterne på Thorsmindetangerne beskytter området omkring Nisum Fjord mod oversvømmelse under en storm. Før i tiden har Vesterhavets bølger og strøm eroderet ca. 2-6 mstrand og klit om året, og efterhånden var klitterne på tangerne blevet så smalle, at der var risiko for gennembrud under en storm. Derfor blev der i 1941-49 bygget et dige bag klitterne på tangerne fra syd for Fjaltring til Fjand.</p> <p>I november 1981 skete en kraftig storm, som medførte et overløb over klitterne, som oversvømmede det bagvedliggende landskab, herindunder sommerhusområdet Bjergthuse, samt Thorsminde. Efter stormen blev klitten/diget lige syd for indsejlingen til Thorsminde og på tangerne forstærket med 10,4 km skråningsbeskyttelse i alt. Syd for indsejlingen er der desuden anlagt bølgebrydere for at mindske læsideerosion.</p> <p>Indsejlingen til Thorsminde Havn sander jævnligt til. Sandet fjernes og bliver efterfølgende anvendt til strandfodring og kystnær fodring. Sandet fjernes og transporteres blandt andet til stranden syd for Thorsminde. Sandfodringen har standset tilbagerykningen af kysten på tangerne.</p> |

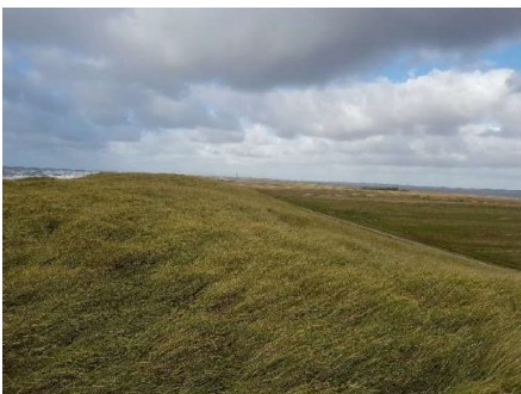
Toppen af diget mellem kysten og strandengene. Landevej 181 forløber ved foden af diget.

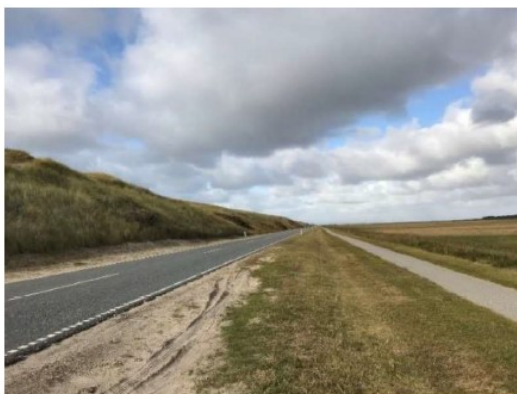
Overgangen mellem diget (tv.), landevejen og strandengene set mod nord.

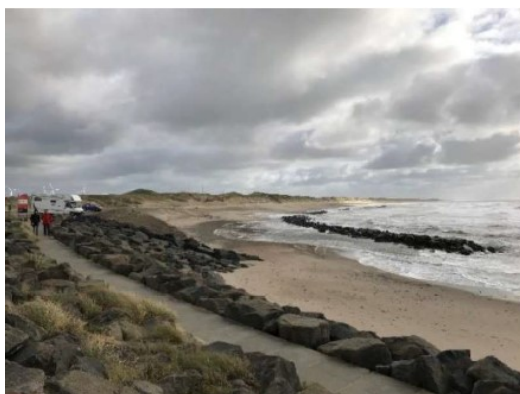
Kystlandskabets lave klitter og eroderede strand set fra hofde Q.

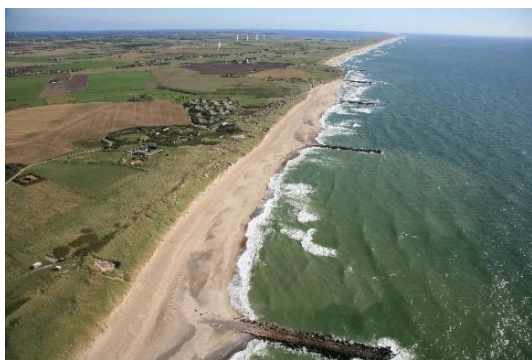
Figur 5-18. Den nordlige del af karakterområde 5 med kyst og jordbrugslandskab, som er kystbeskyttet med hofde. Centralt på luftfotoet ses en klynge af bygninger, der er Fjaltring Ferieby<sup>34</sup>.

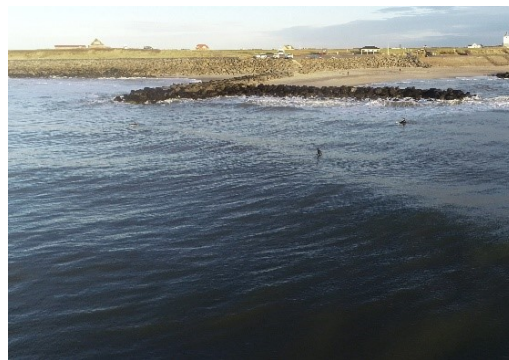
Figur 5-17. Luftfotoets forgrund udgøres af hofde Q. Til venstre for hofden ses skråningsbeskyttelse, mens til højre ses bølgebrydere langs det lave, smalle klitlandskab. Bagved klitlandskabet ses det træløse jordbrugslandskab på en bakkeø.

Karakterområde 5, mellem st. 37,4 – 41,6, karakteriseres landskabet som et kyst- og jordbrugslandskab. Langs kysten findes et relativt smalt, lavt klitlandskab med markant kystbeskyttelse, såsom hofde Q. Det smalle klitlandskab grænser mod øst op til et åbent, bølget jordbrugsmorænelandskab fra næstsidste istid (bakkeø) med store markflader og meget begrænset beplantning og bevoksning. Naturgrundlaget har afgørende betydning for jordbrugslandskabets fremtræden, hvor boniteten har muliggjort store ejendomme, der fortrinsvis er placeret langs vejene. Jordbrugslandskabets mønstre er udover terræn og ejendomsstrukturen defineret af en række vandløb.

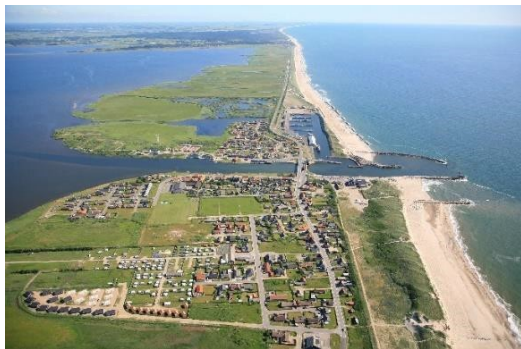
Figur 5-19. Centralt på Thorsminde Tange ligger Thorsminde by. Byen har strukturerede bebyggelsesmønstre langs den gennemgående vej og havnen. Luftfotoet viser desuden den tydelige opdeling af tangen i en strandvoldskyst og ekstensive arealer langs Nisum Fjord<sup>35</sup>.

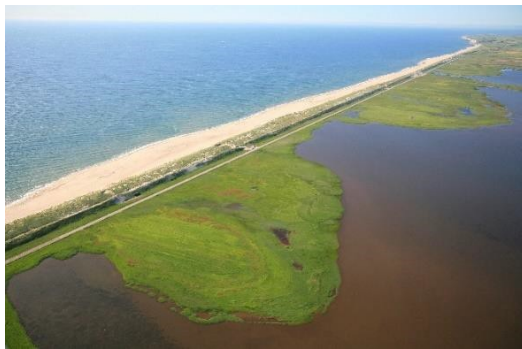
Figur 5-20. Thorsminde Tange med den skarpe visuelle opdeling af landskabet af kystbeskyttelsesdige og landevej. De lineære elementer står i kontrast til strandvoldskysten og strandene, som begge undergår en dynamisk udvikling og dermed får bløde landskabsformer<sup>36</sup>.

Mellem st. 41,6 – 56,4 karakteriseres landskabet som en smallere tange (karakterområde 6), der består af marin flade, klitter og et bag bagvedliggende marint forland, som er opdelt af et dige og en landevej. De linjeformede og nordsyd-gående elementer opdeler visuelt det smalle klitlandskab og de ekstensive, afgræssede strandenge langs Nisum Fjord. Centralt på tangen findes fiskerihavnebyen Thorsminde, som igennem tiden er kystbeskyttet med skråningsbeskyttelse, bølgebrydere og sandfodring. Der er ligeledes blevet sandfodret langs tangerne siden 1980'erne.

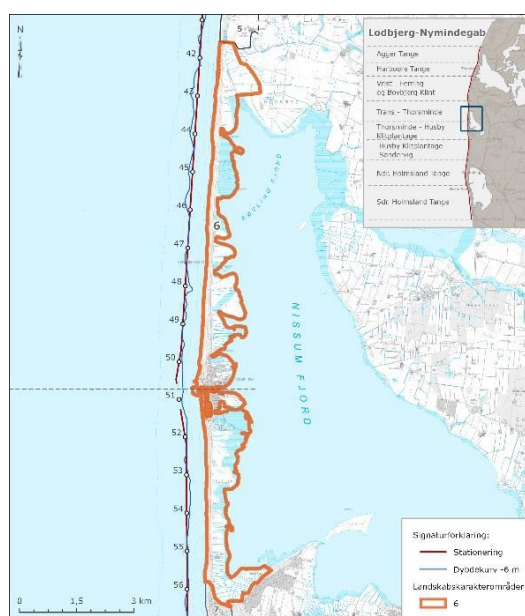
Figur 6-1. Afgrænsning af karakterområde 6 for Thorsmindetangen mellem Vesterhavet og Nissum Fjord/Bøvling Fjord.

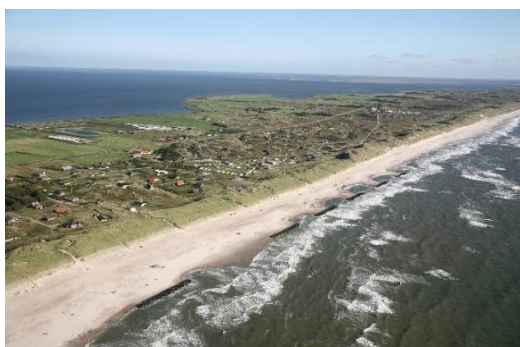
Figur 6-12. Holmsland Tange set fra nordvest ved Tingodden. Luftfotoet viser områdets brede strande med bølgebrydere og det bagvedliggende sparsomt bevoksede klitlandskab med store sommerhusområder. Fotoets horisont udgøres af Ringkøbing Fjord<sup>51</sup>.

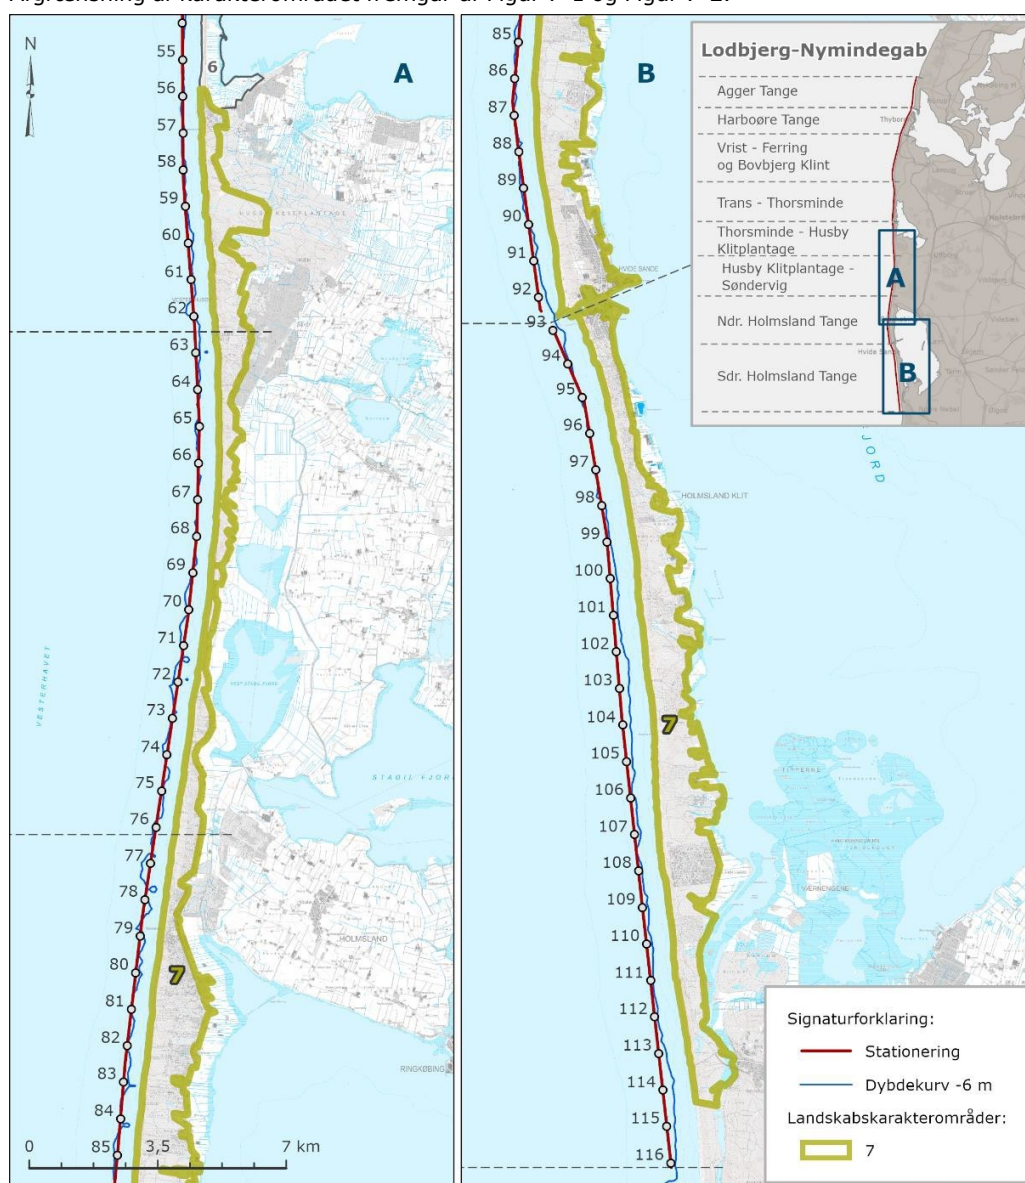
Figur 7-1. Afgrænsning af karakterområde 7 for et sammenhængende klitlandskab mellem Husby Klit og Nymindesø.

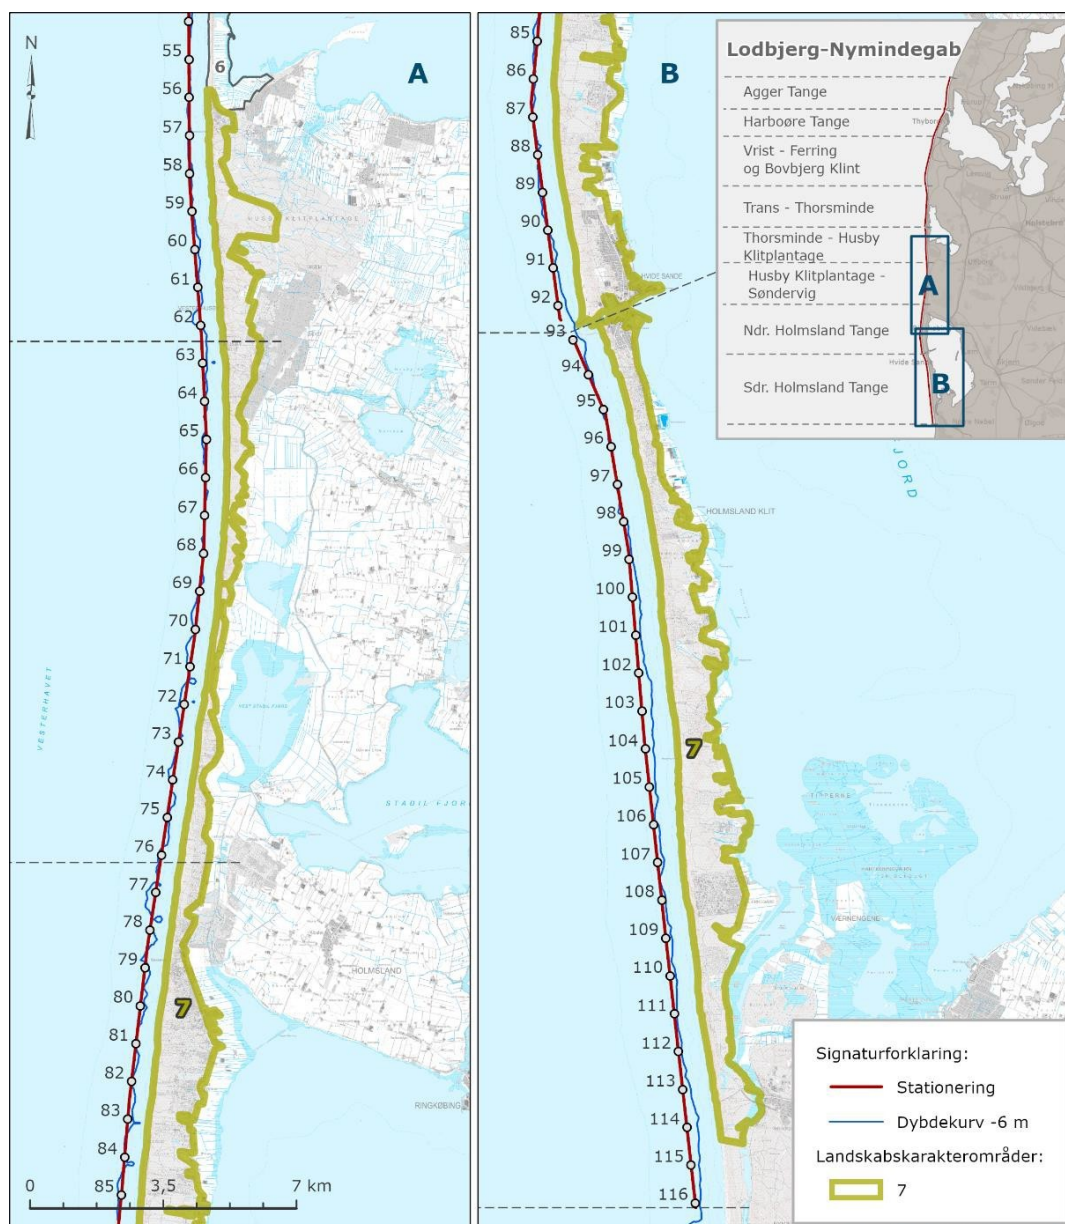
Figur 8-1. Afgrænsning af karakterområde 7 for et sammenhængende klitlandskab mellem Husby Klit og Nymindégab.

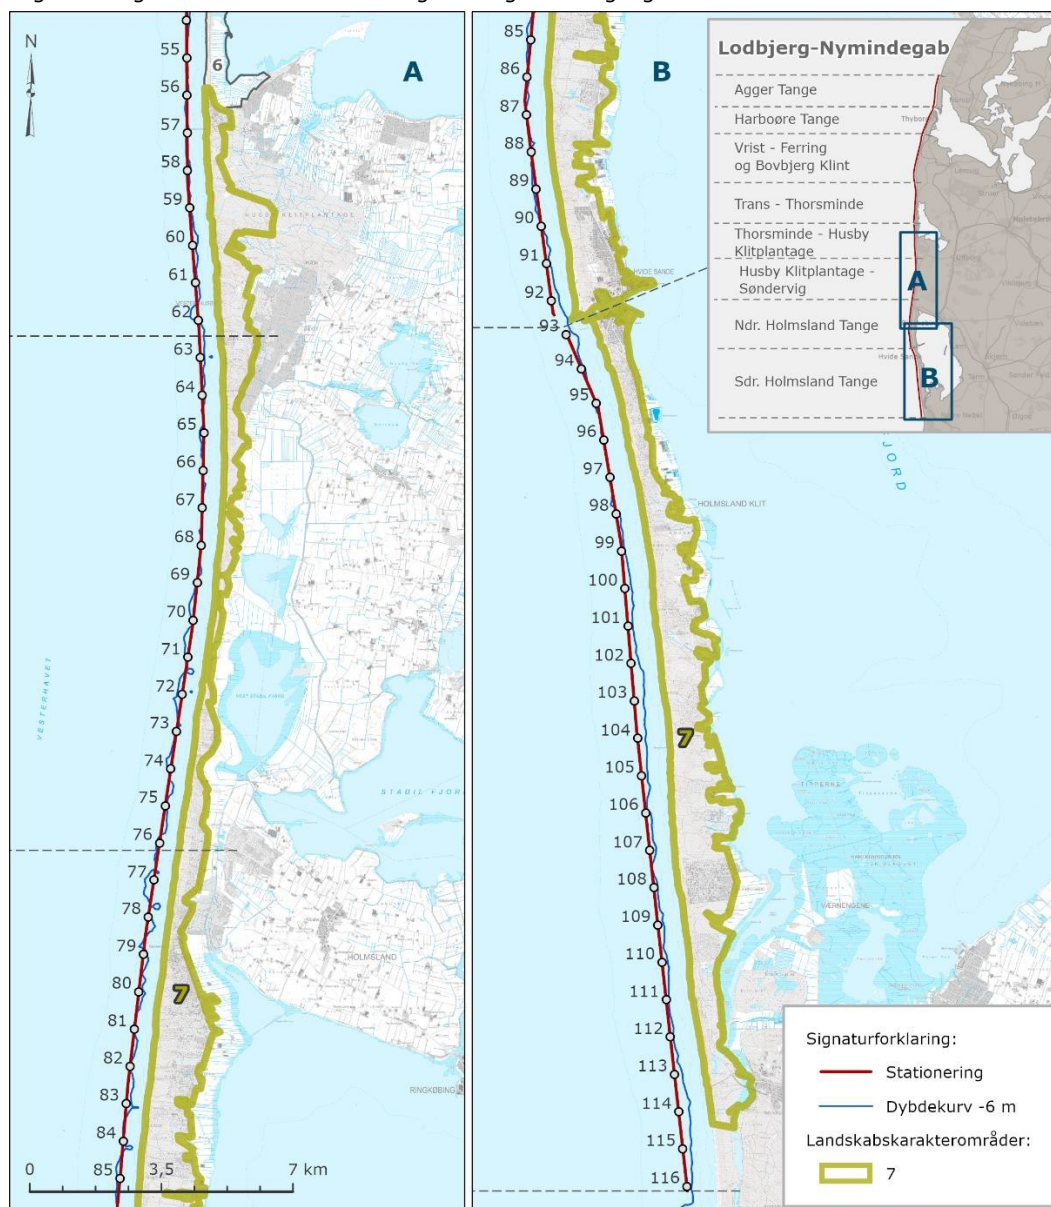
Figur 9-1. Afgrænsning af karakterområde 7 for et sammenhængende klitlandskab mellem Husby Klit og Nyminddegab.
